DOM HANDLOWY „HAGGE I SKA” od ok. 1918
BANK HANDLOWY Plac Wolności 4

2. Czas powstania
1908

POZNAŃ

RZUT - ZAŁĄCZNIK 3

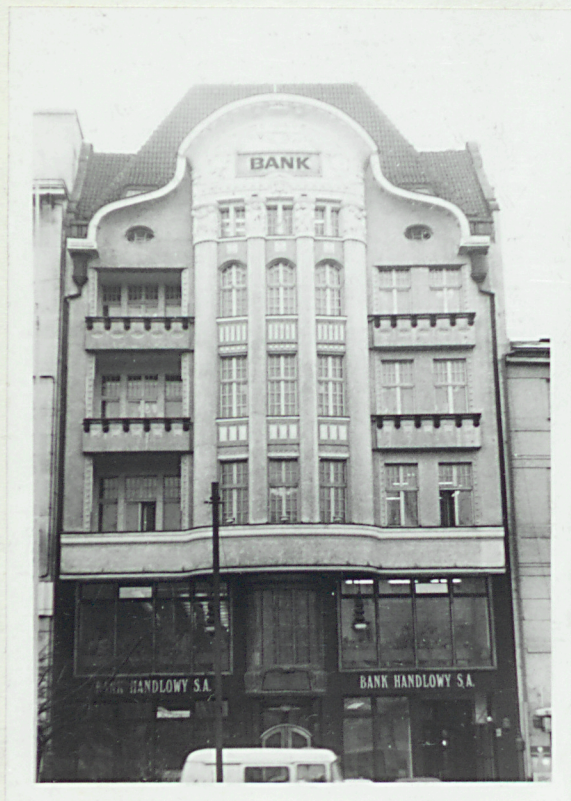
1

1. Elew. front., pn.
2. Frag. wystawki elew. front.
3. Wykusze nad wejściem gł.
4. Wykusze elew. front.
5. Drzwi gł.
- 6, 7. Frag. elew. front.
- 8, 9. Frag. wykuszu elew. front.

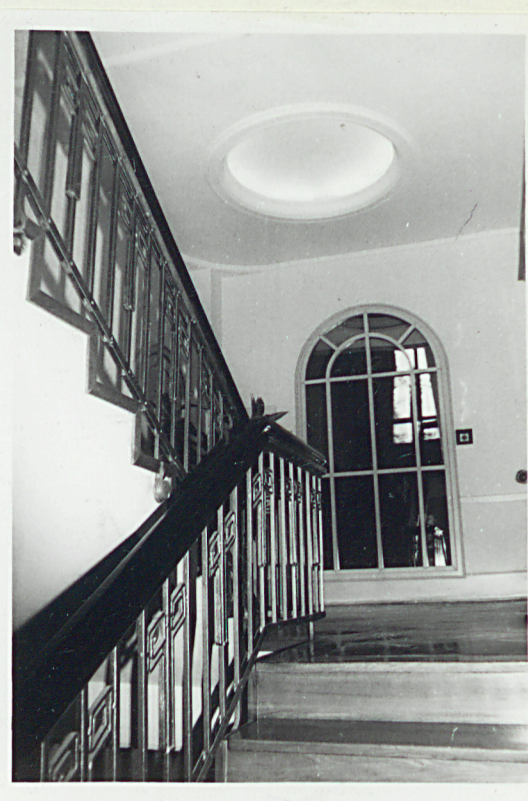
15

Schody - w części głównej - żelbetowe, dwubiegowe, powrotne. Biegi schodowe i spoczniki wykładane są deskami i parkietem. Balustrada z kutych prętów stalowych, poręcz drewniana, profilowana. W oficynie - schody żelbetowe, zabiegowe. Na poddasze prowadzą proste schody drewniane.

10. Frag. elew. pd., oficyna
11. Otwory okienne elew. front.
12. Sztukaterie wystawki front.
- 13, 14. Frag. oficyny
15. Frag. klatki schodowej
16. Sala bankowa - parter

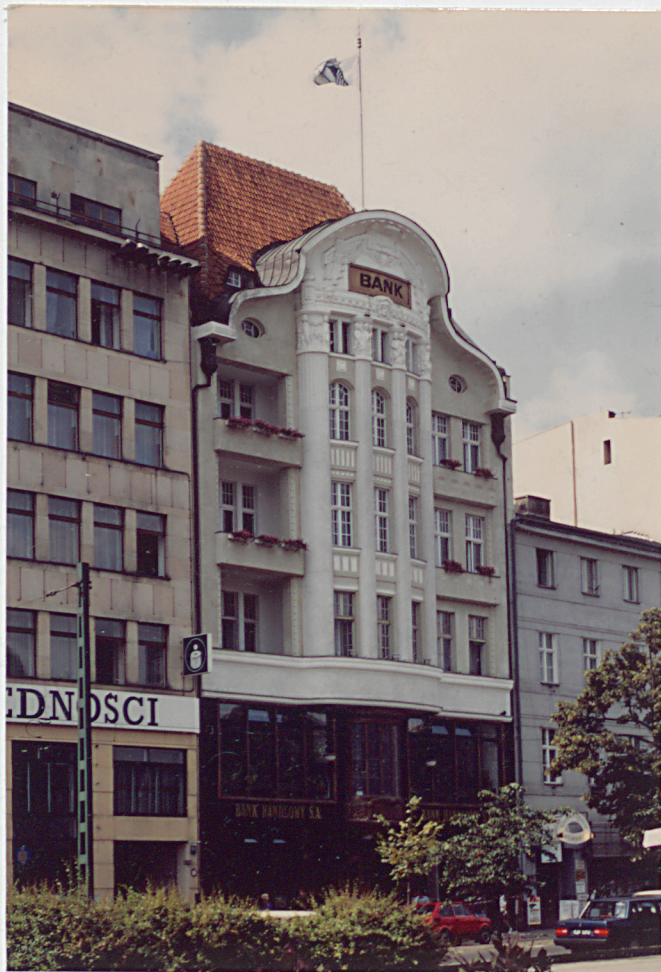
ELEWACJA PO REMONCIE

| <p>18. Prace budowlane i konserwatorskie, ich przebieg i dokumentacja</p> <p>W latach 1990-92 przeprowadzono generalny remont budynku - odnowiono elewacje, wstawiono dodatkowe okno na klatce schodowej, zainstalowano piec gazowy w kotłowni, odnowiono wnętrza budynku. W 1993r. założono instalację klimatyzacyjną.</p> | | <p>19. Stan zachowania (fundamenty, ściany zewnętrzne, ściany wewnętrzne, sklepienia, stropy, konstrukcje dachowe, pokrycie dachu, wyposażenie i instalacje)</p> <p>Stan ścian, konstrukcji dachowej, pokrycia, instalacji - bardzo dobry</p> | |
