1. Obiekt

Kamienica - al.Marcinkowskiego 28

około 1860 r.

Poznań

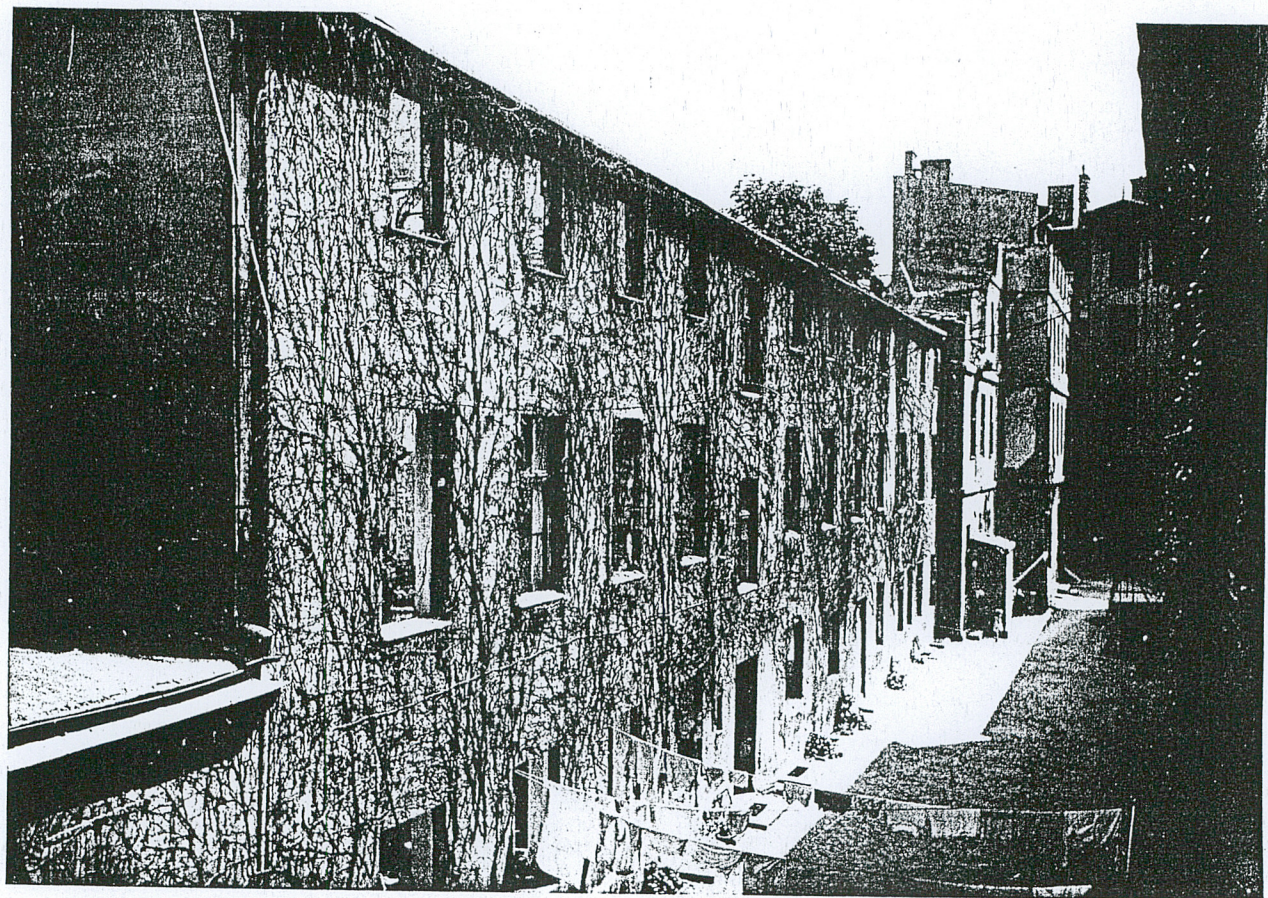
Nieistniejąca oficyna w podwórzu - fot. z 1946 r.

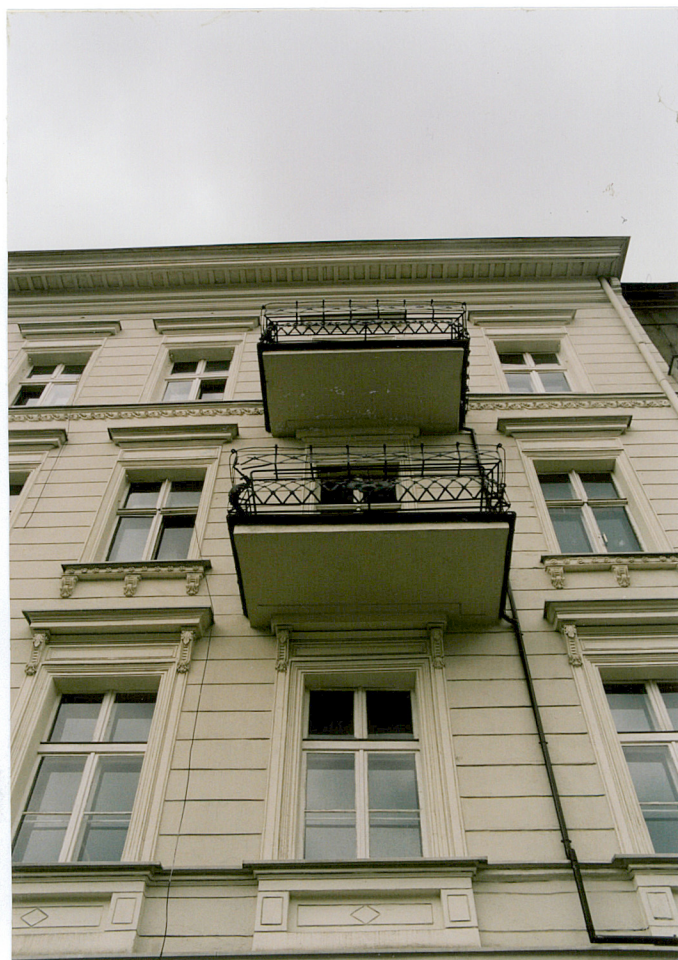
2

1. Elewacja frontowa
2. Elewacja frontowa część pn.
3. Elewacja frontowa część środkowa
4. Okno na I pierwsze w części środkowej
5. Okno na III pierwsze w części środkowej

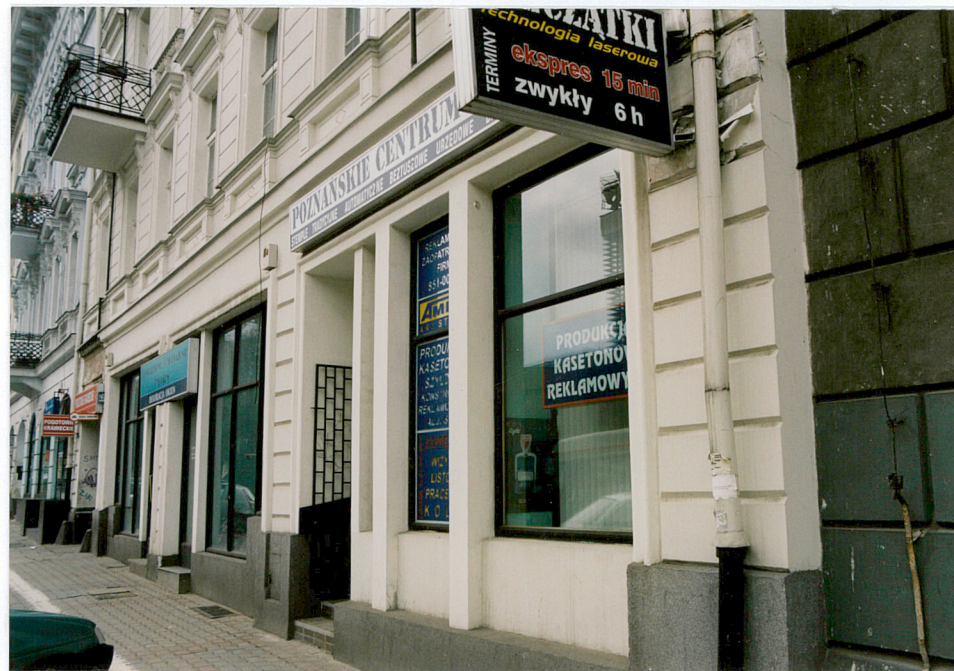
6

6. Kondygnacja parteru, widok w kierunku pd-zach.
7. Kondygnacja parteru, widok w kierunku pd-zach.
8. Okno na II piętrze
9. Fragment części górnej elewacji

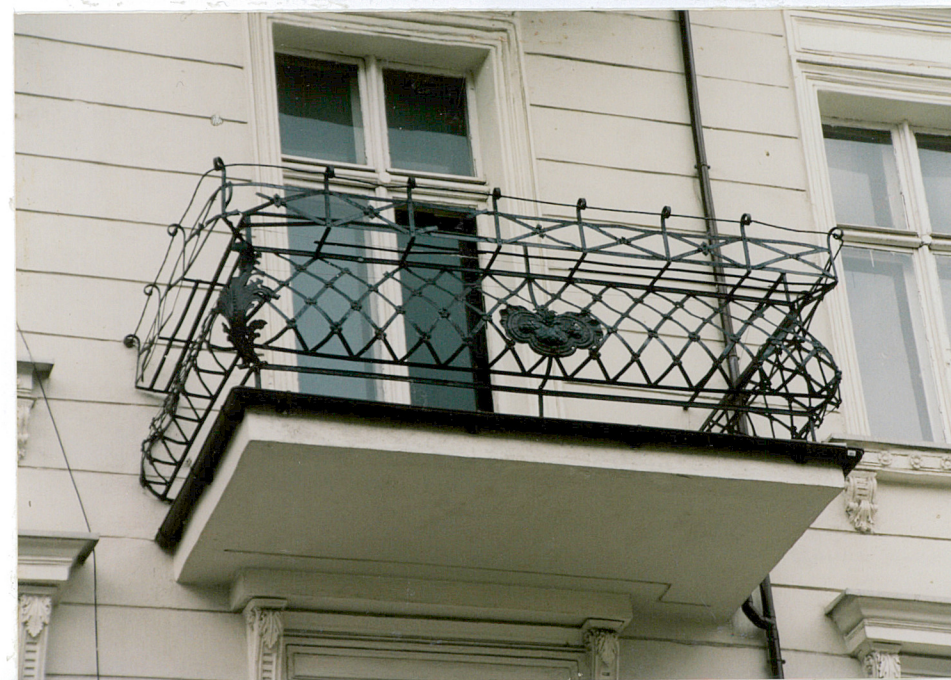
10

10. Balkon na II piętrze
11. Brama przy wjeździe
12. Widok na oficynę, z wejściem do kina
13. Fragment dawnego gzymsu nad otworem bramnym
14. Widok w kierunku wsch. na elew. od strony podwórza

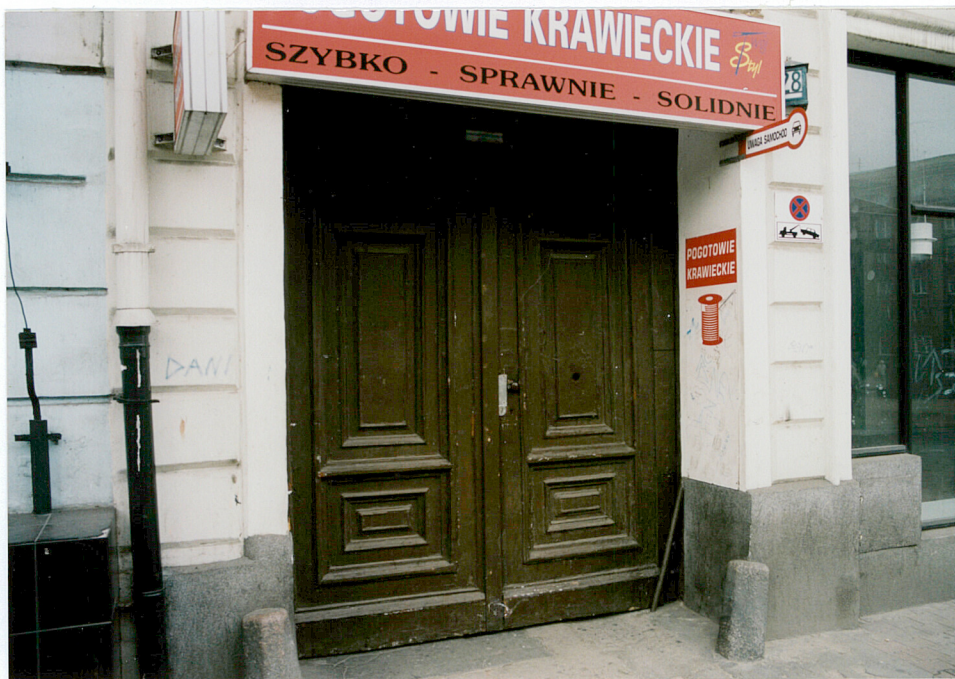
11

Brama - wjazdowa do przejazdu dwuskrzydłowa, ramowo-płycinowa, zdobiona listwami profilowanymi. Brama wejściowa do klatki schodowej dwuskrzydłowa, ramowo-płycinowa, z szeroką płyciną górną przeszkloną, podzieloną krzyżującymi się szczeblinami.

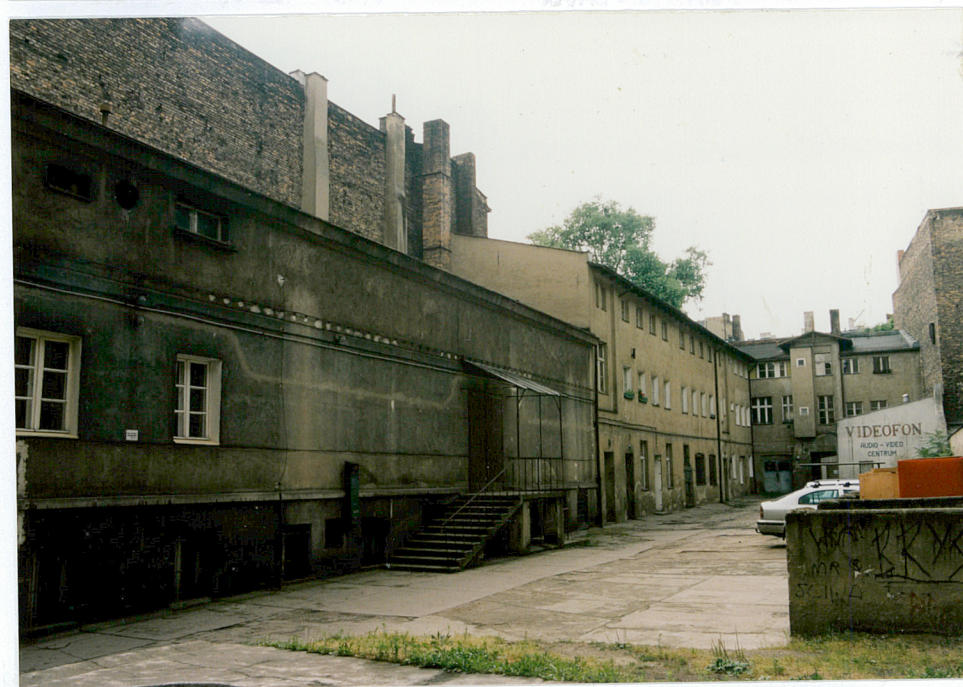
15

15. Widok w kierunku pd.-wsch. na oficynę
16. Widok na część środkową elewacji od strony podwórza
17. Fragment elew. oficyny, widok w kierunku zach.
18. Widok w kierunku pd.-zach. na oficynę

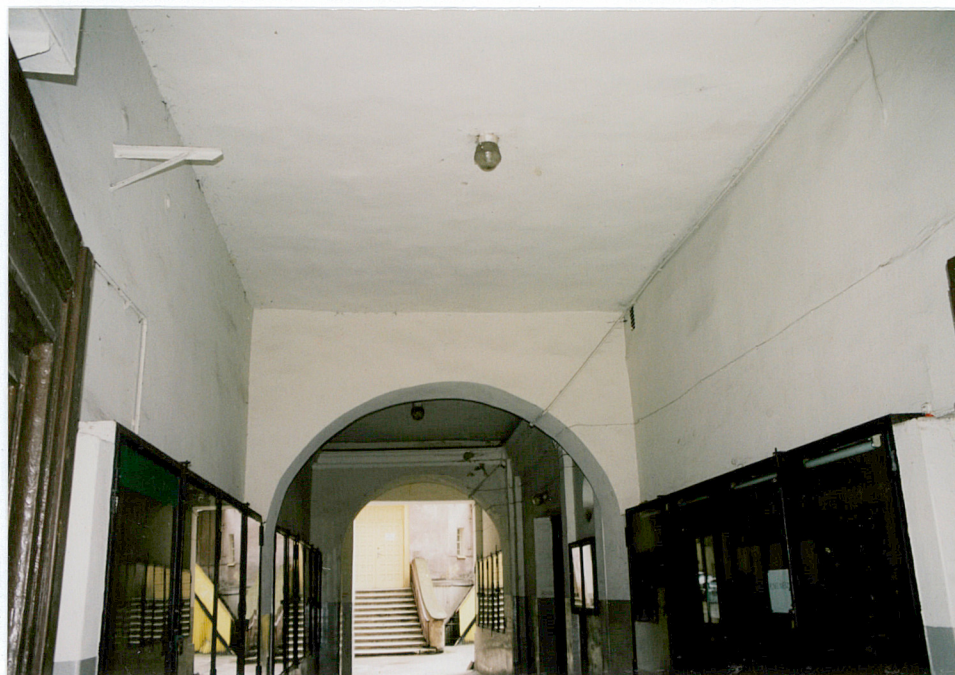
19

19. Przejazd w korpusie głównym
20. Drzwi wejściowe do klatki schodowej w przejeździe
21. Schody w klatce schodowej głównej, część dolna
22. Okno wewnętrzne w klatce schodowej

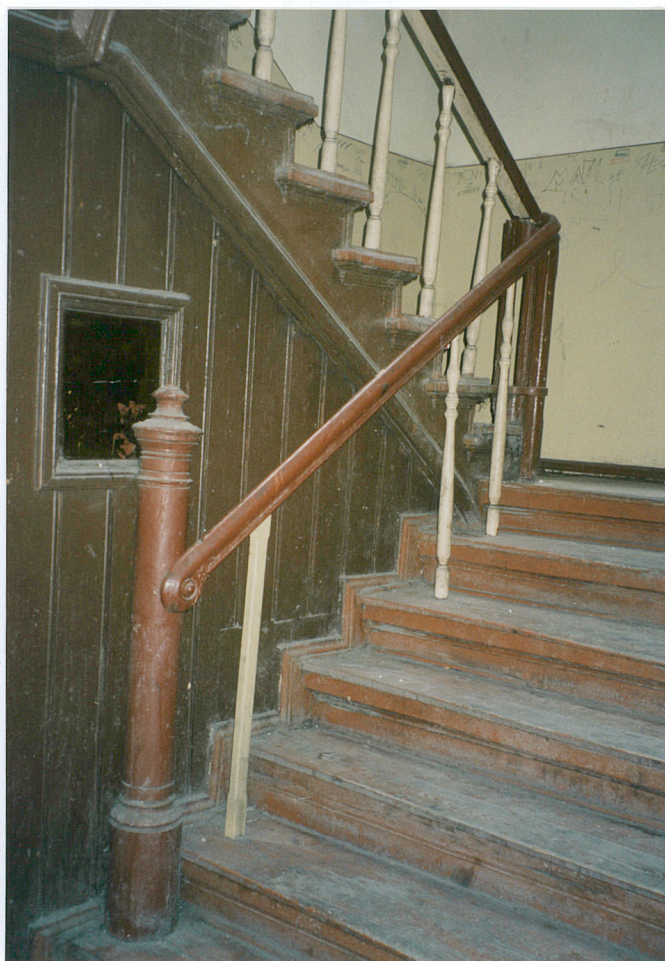
21

Schody - trzybiegowe, w układzie francuskim, policzkowe. Balustrada z pionowych prętów żeliwnych, w części środkowej ozdobionych ażurowym motywem roślinnym, balustrada drewniana, profilowana. Od dołu część balustrady z wysmukłymi tralkami. W oficynie schody dwubiegowe, powrotne, zabiegowe w części środkowej, policzkowe. Balustrada z tralkami toczonymi, poręcze drewniane, profilowane.

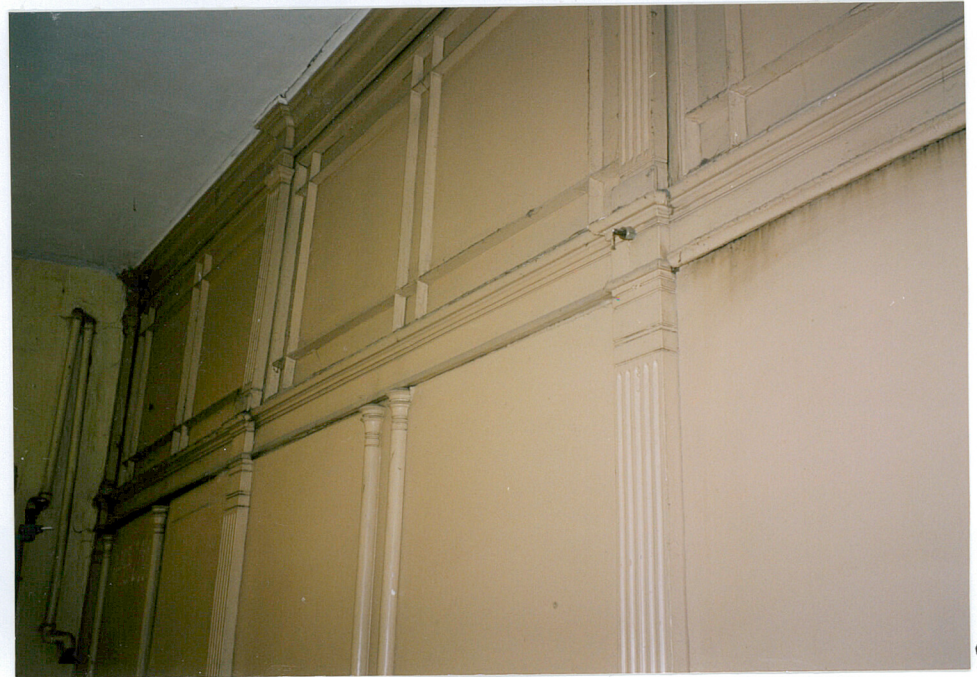
26

Drzwi - wejściowe do mieszkań dwuskrzydłowe, ramowo-płycinowe, z nadświetlem. Drzwi ujęte są listwami z kanelowaniem.

23. Klatka schodowa w części górnej oraz świetlik
- 24,25. Fragmenty klatki schodowej głównej
26. Ścianka z drzwiami wejściowymi do mieszkań w głównej klatce schodowej

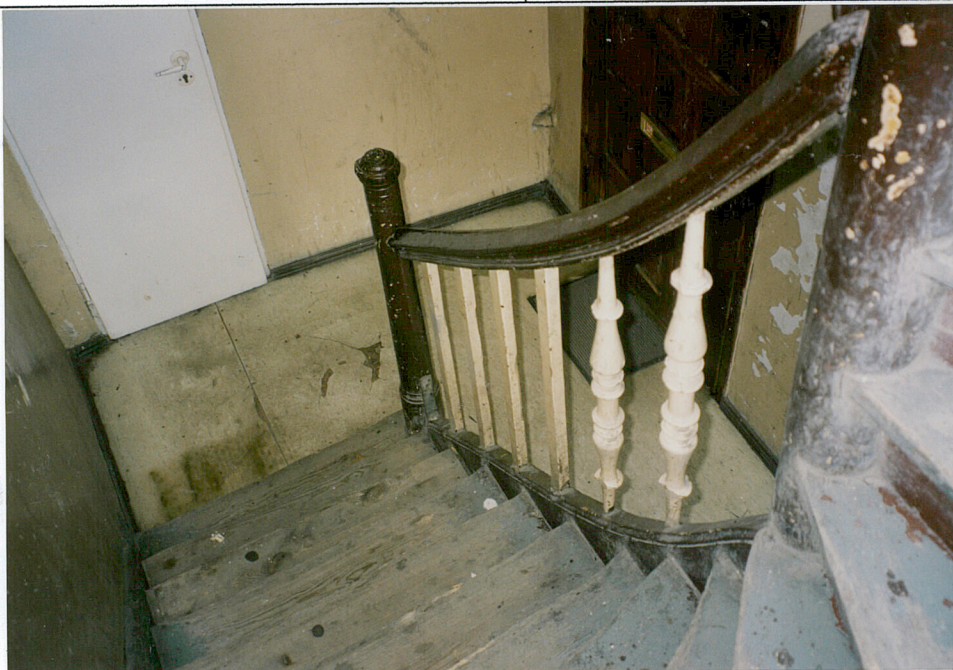
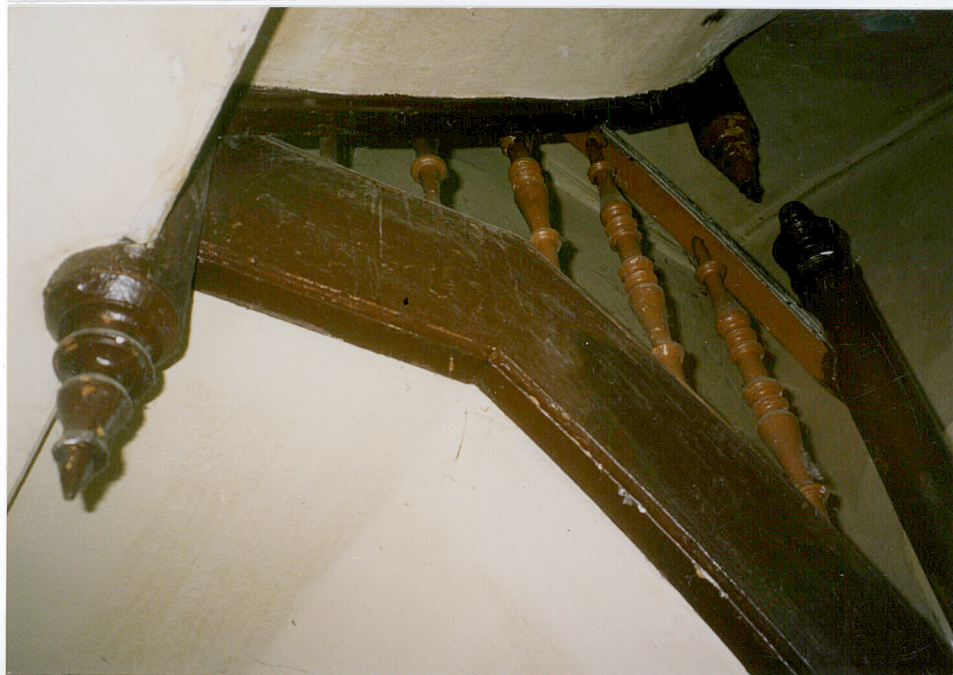
- 27,28. Fragment klatki schodowej w oficynie
29. Klatka schodowa w części głównej na kondygnacji III piętra
30. Sztukateria w przejeździe
- 31,32. Wieżba dachowa

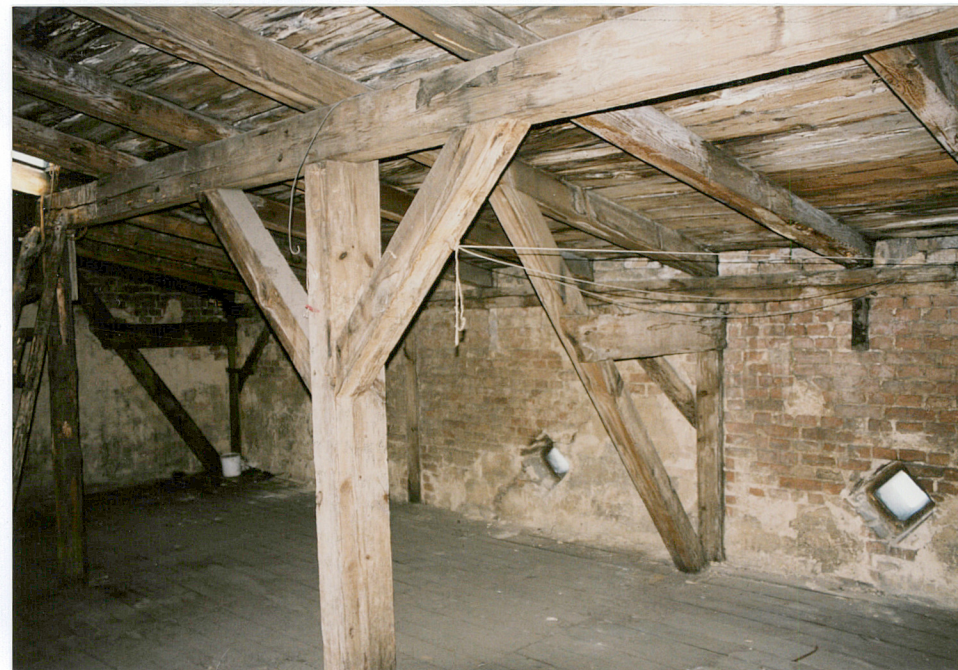
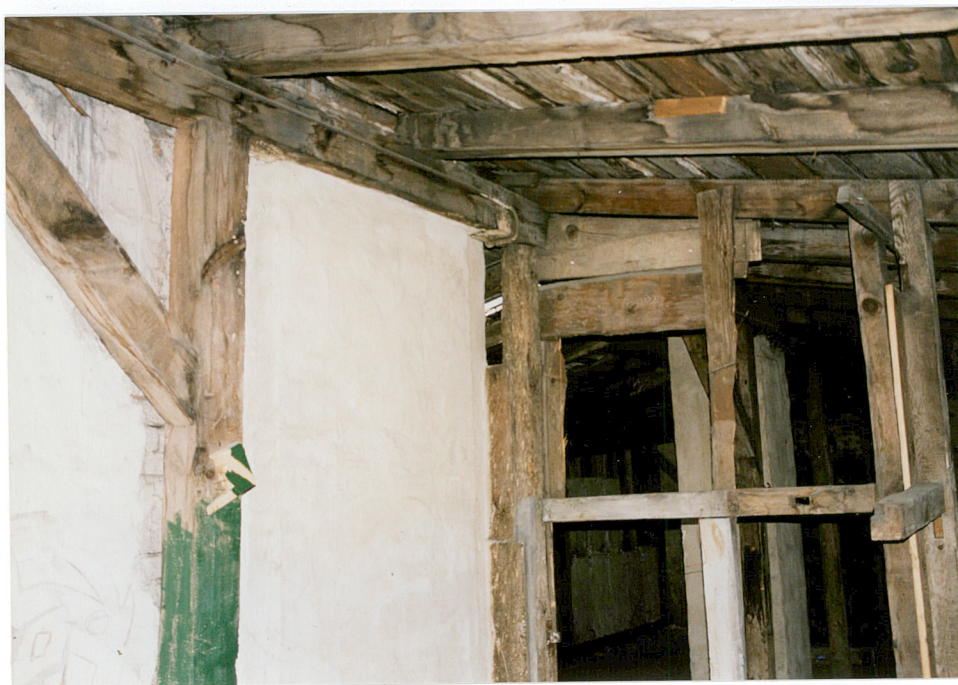
Wieżba dachowa - krokwiowo-płatwiowa, z trzema ściankami stolcowymi, dwustronnie mieczowanymi, z dwóch stron ścianki kolankowe, spięte za pomocą dodatkowych kleszczy z zastrzałami podpierającymi krokwie.

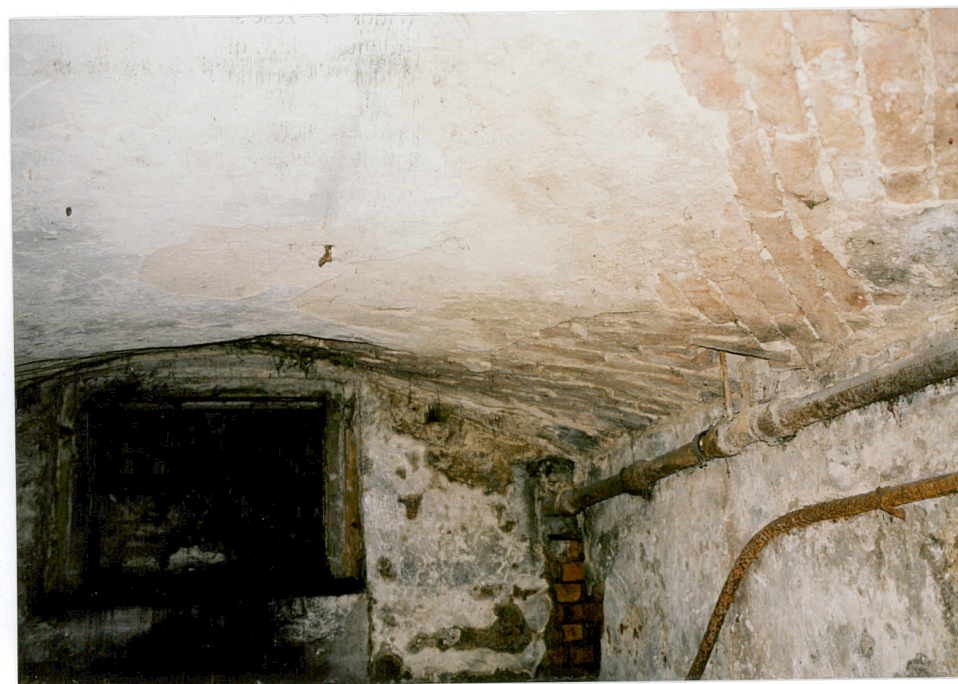
33

Stropy - z belek drewnianych, nagie, z wypełnieniem polepą. Stropy w piwnicy ceglano, odcinkowe.

33. Fragment wnętrza piwnicy
