1. Obiekt zabytkowy

kamienica ul. ŻYDOWSKA 27

POZNAN

OŚRODEK
DOKUMENTACJI
ZABYTKÓW

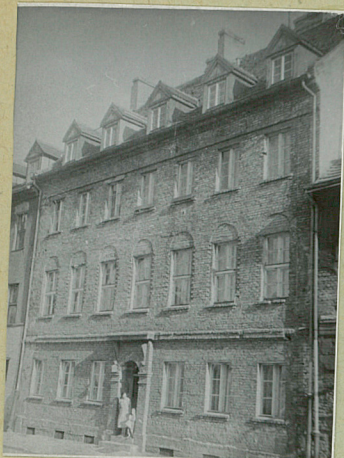
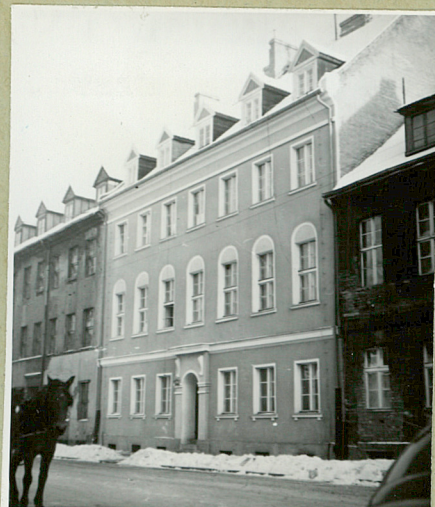
Fot. 1965 r.

Data	O P I S	Zniszczenia %	Odbudowa %
VIII. 1939 r.	niezniszczony	—	—
XI. 1939 r.	jio	—	—
XII. 1945 r.	rozburzony	75	—
1956 r.	odbudowany na pierwot. fundam.	—	90
1965	stan dobry	—	—

Budynek kalernicowy. 7-osiowy. Prostokątny.
2-Hoaktowy. Dach dwuspadowy z kasetkami.
Zachował częściowo pierwotne z pocz. XIX w.
