Spichlerz /2/

koniec XIX w.

POZNAŃ

NARAMOWICE

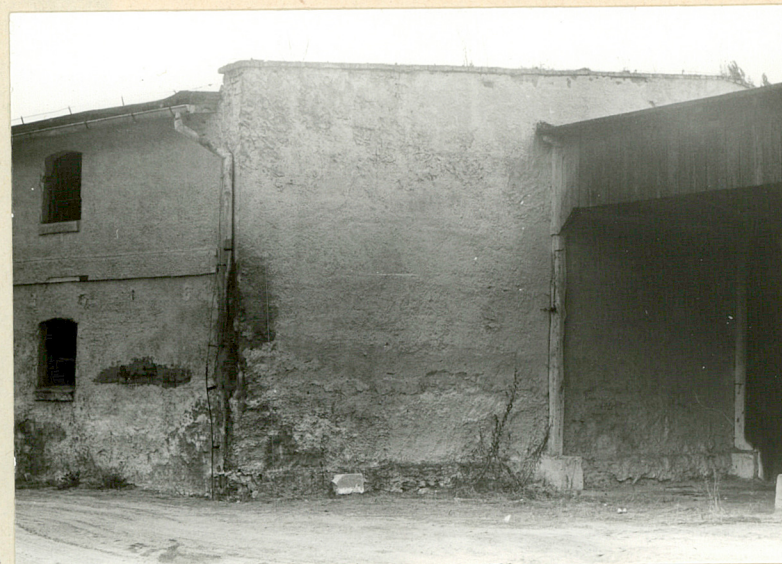
Otwory okienne: prostokątne w kształcie prostokątów pionowych zakończonych łukiem odcinkowym, z lekko wystającym od dołu parapetem okiennym. Okratowane kratami z prętów metalowych połączonych metalowym płaskownikiem, wmurowanymi w ścianę. Od wewnątrz drewniane okiennice, dwuskrzydłowe o konstrukcji deskowo-listwowo-zastrzałowej.

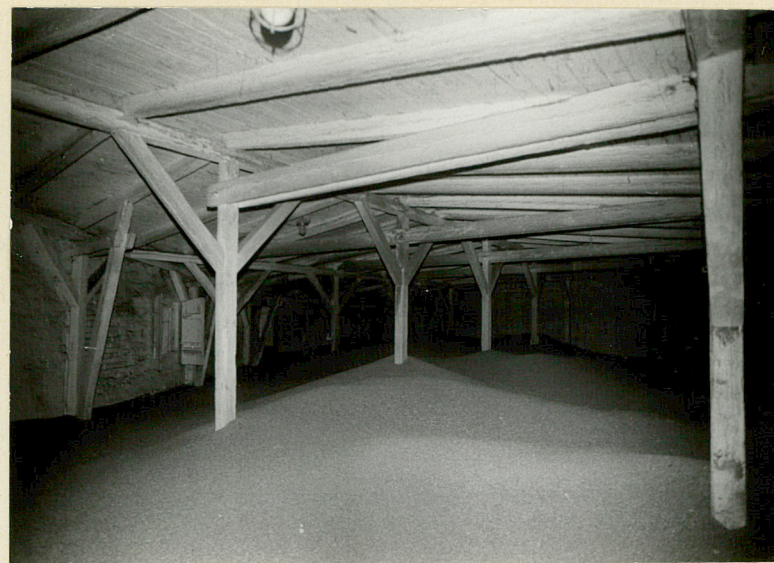
5.

Stropy: drewniane, nagie, oparte na 4 rzędach drewnianych szupów z czterema mieczami. Na nich podciagi drewniane.
