BUDYNEK GOSPODARCZY

POZNAŃ

Poznań ul. Ostrów Tumski 14

KARTA EWIDENCJI ZABYTKÓW ARCHITEKTURY NR

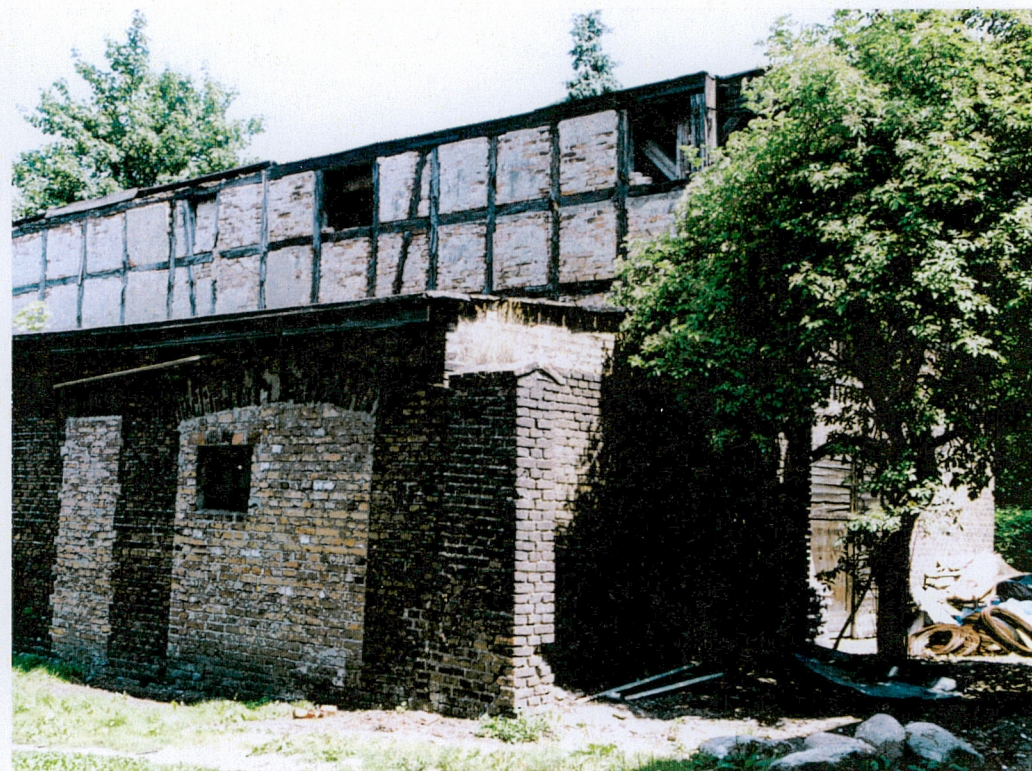
NAROŻNIK POŁUDNIOWO – ZACHODNI

**Elewacja zachodnia** - część parterowa ze śladami przemurowań, w tych miejscach osiowo usytuowane wtórne, małe okna. Część piętrowa z szachulcowym murem w poziomie poddasza, tynkowana, w parterze ślady łączenia z nie istniejącą częścią budynku, tynk z miejscowymi ubytkami.

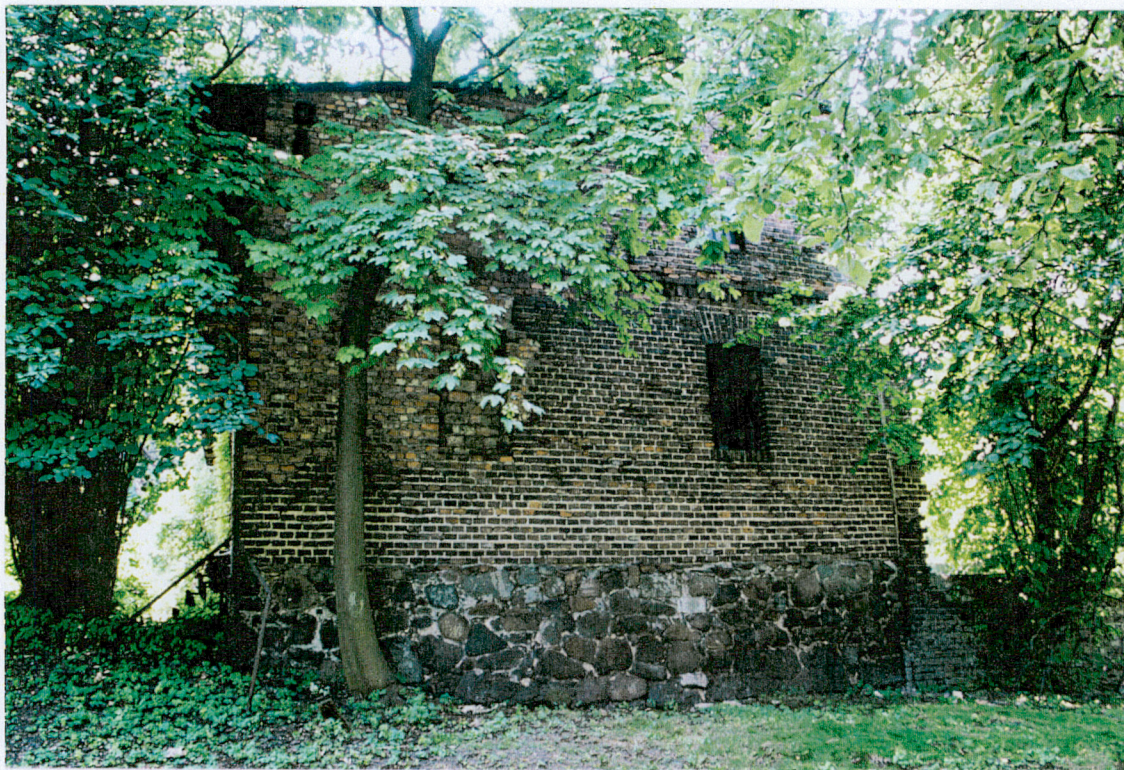
ELEWACJA PÓŁNOCNA

**Elewacja północna** - kontynuacja gzymsu, kamienny cokół, okna w parterze (po jednym została zamurowana wnęką) i na poddaszu.

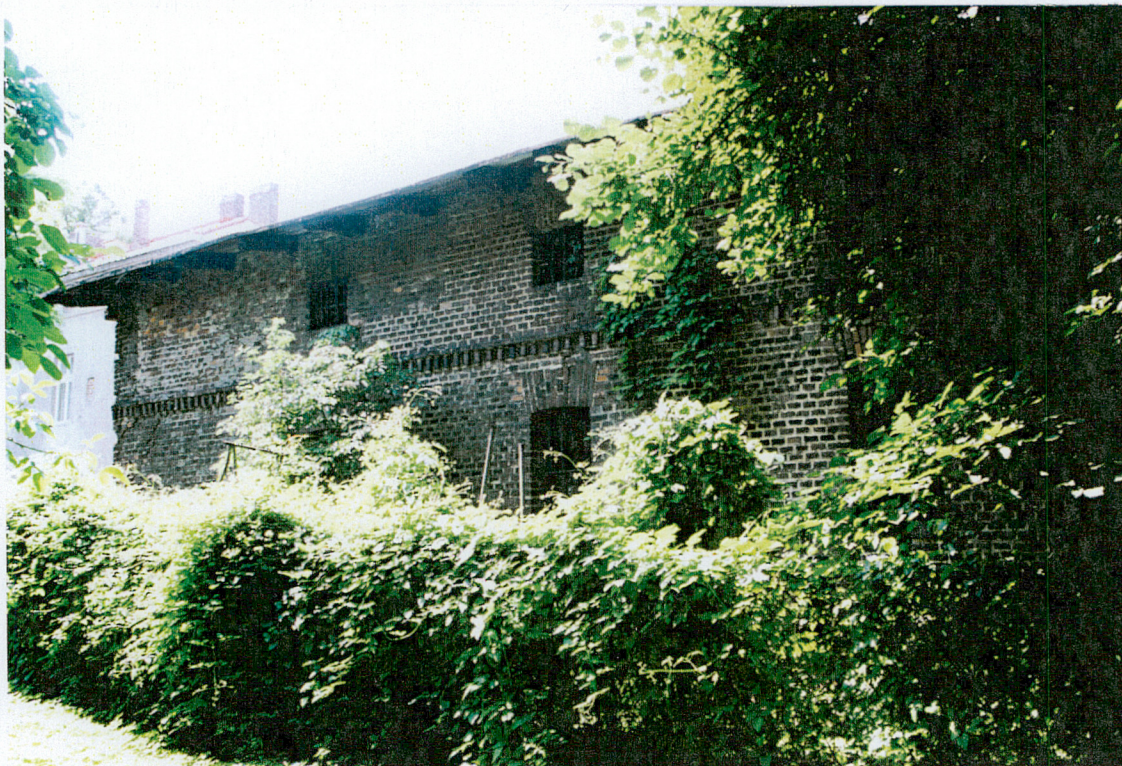
ELEWACJA WSCHODNIA

**Elewacja wschodnia** - kontynuacja gzymsu i rytm otworów okiennych na obu kondygnacjach. Nadproża również wyeksponowane oraz ceglane parapety zewnętrzne. Na tej elewacji pojawia się kamienny cokół, który powiększa się ze względu na znaczny spadek terenu w kierunku północnym.

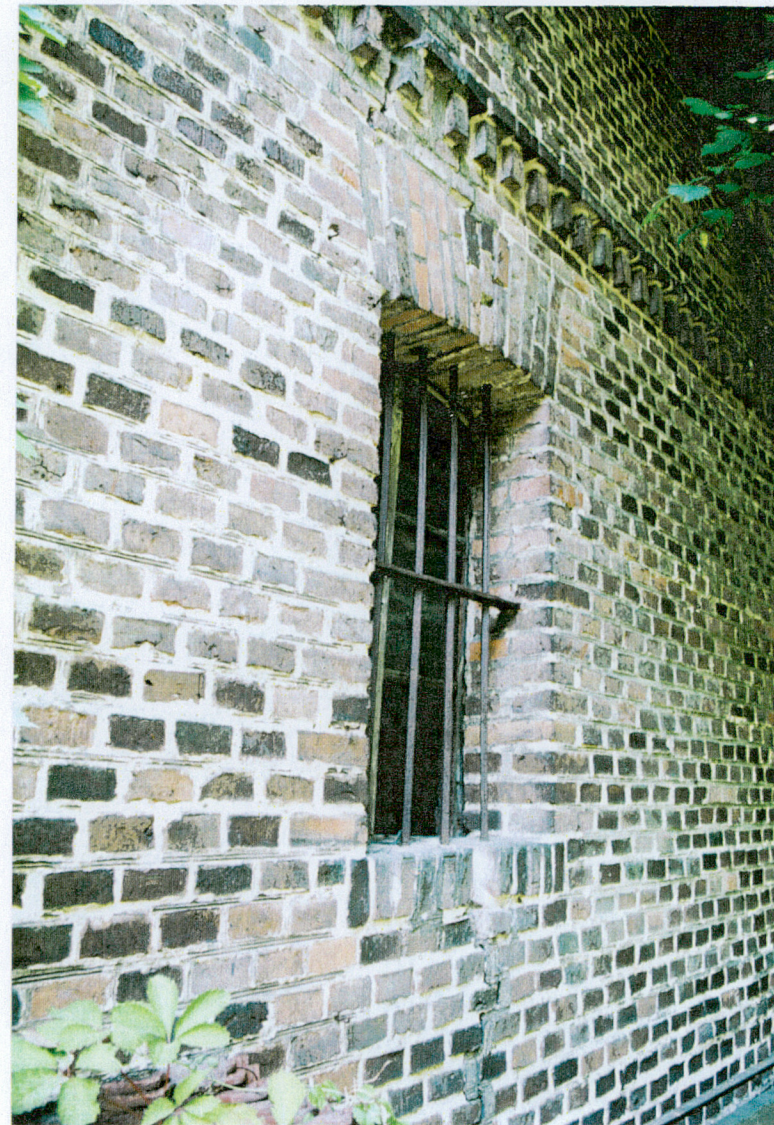
OKNO W ŚCIANIE WSCHODNIEJ

**Stolarka okien.** Okna we wschodniej i północnej ścianie znajdują się w stalowych futrynach. Z zewnątrz w otworach okiennych znajdują się stalowe zakratowania. Okna w ścianie zachodniej to wynik wtórnych prac budowlanych. W miejscach obecnych okien prawdopodobnie istniały otwory drzwiowe.

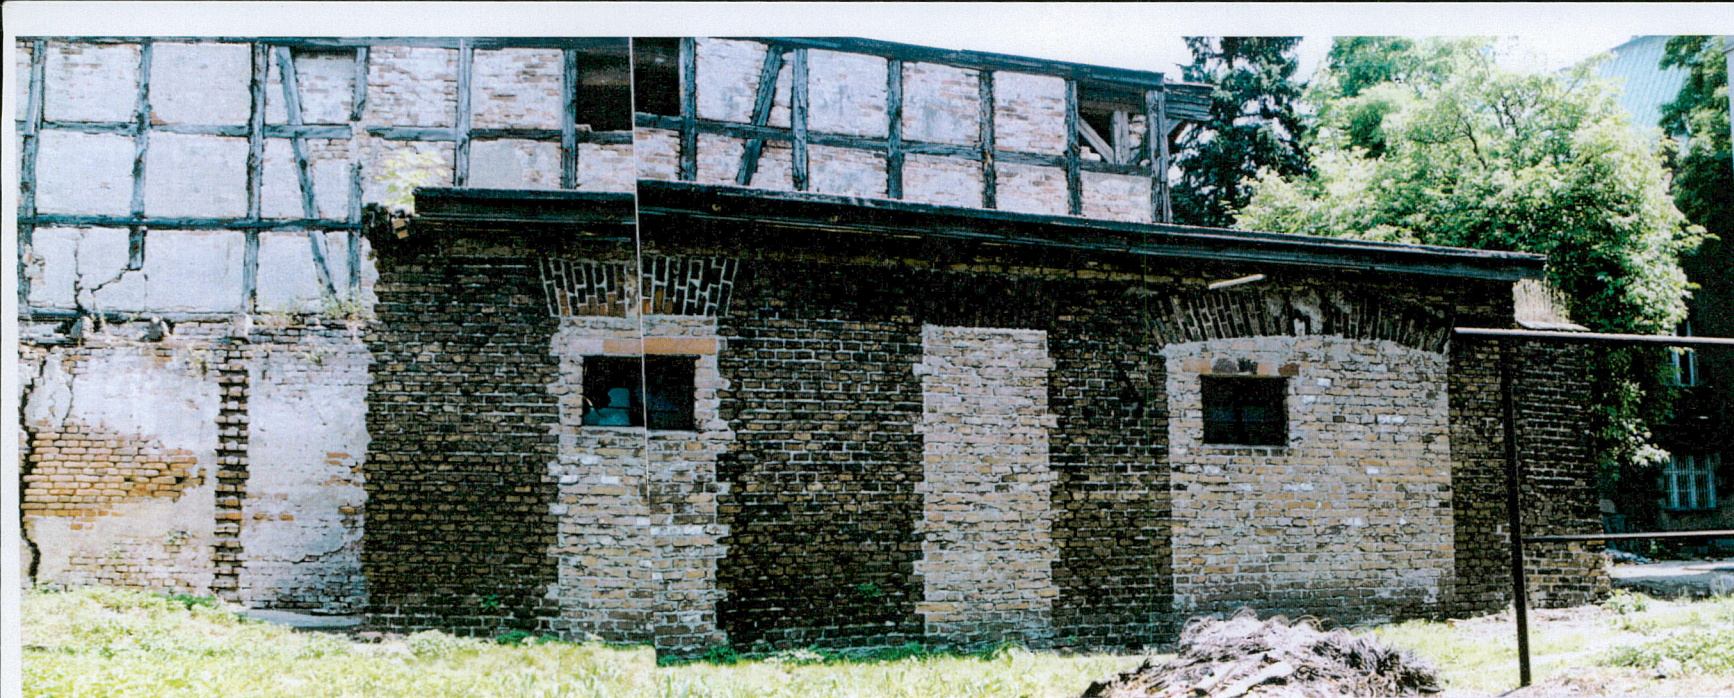
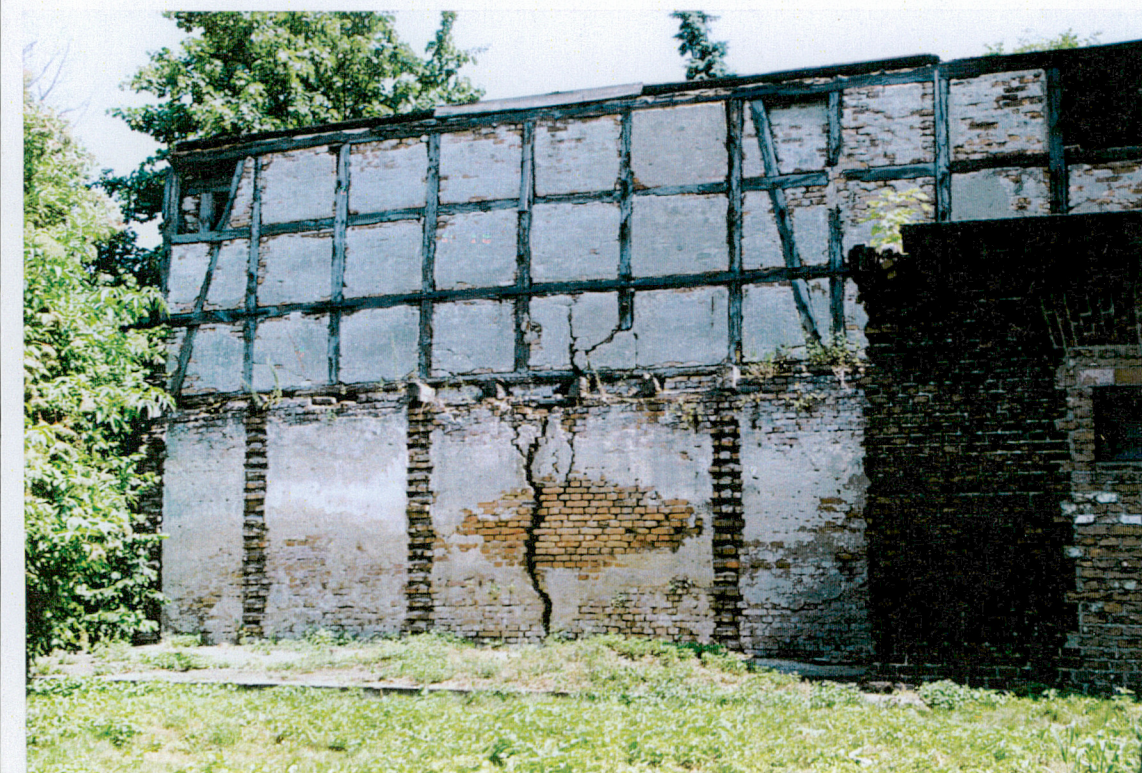
ELEWACJA ZACHODNIA – FRAGMENT

Pozostałości po trzeciej części budynku - betonowa płyta podłoża i strzępia w murach świadczące o połączeniu nieistniejących ścian.

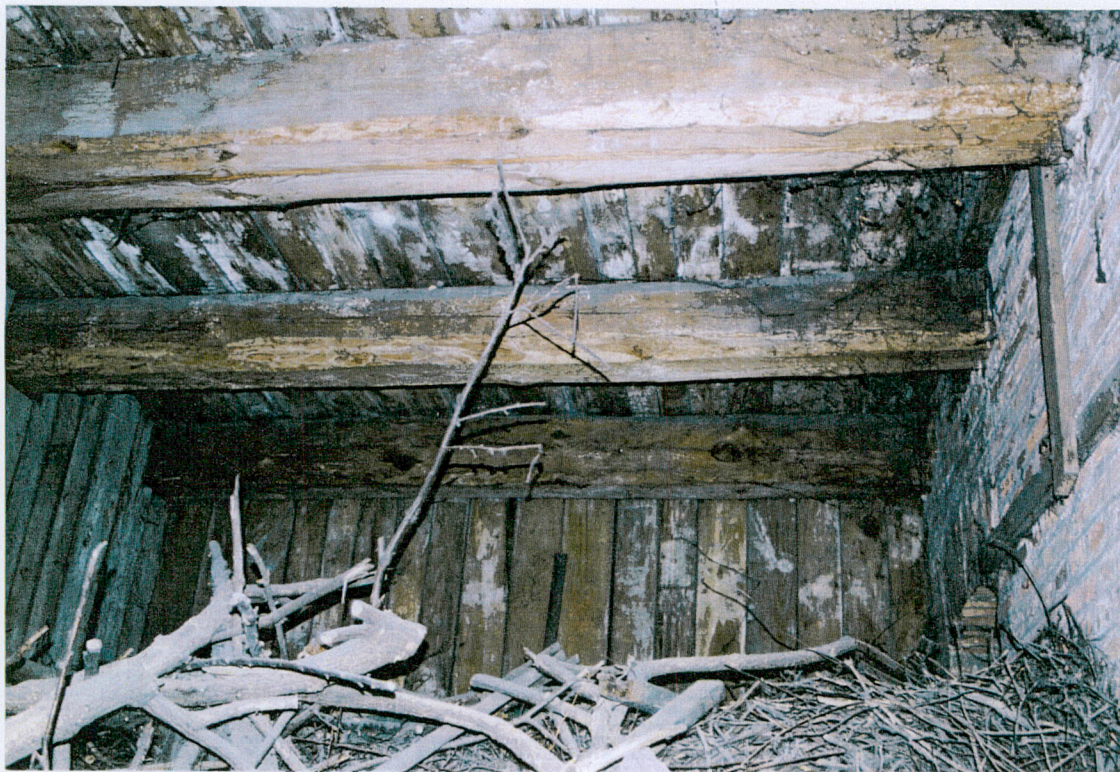
BELKI STOPU NAD PARTEREM (W DREWUTNI)

**Sklepienia i stropy.** Nad parterem znajduje się drewniany strop - podłoga z desek na drewnianych belkach o przekroju 28x30 cm. Belki stropowe oparte poprzez słupy na belkach pośrednich.

<p>14. Kubatura</p> <p>582,5 m<sup>3</sup></p>	<p>15. Powierzchnia użytkowa</p> <p>305,86 m<sup>2</sup></p>	<p>16. Przeznaczenie pierwotne</p> <p>Budynek gospodarczy obora lub stajnia</p>	<p>17. Użytkowanie obecne</p> <p>Budynek gospodarczy drewutnia, składowanie</p>
<p>18. Prace budowlane i konserwatorskie, ich przebieg i dokumentacja</p> <p>Budynek od XIX wieku znajdował się w posiadaniu Kapituły Metropolitalnej. W archiwach Ksiąg Majątkowych znajdują się zapisy o dzierżawieniu mieszkań ( w obecnych budynkach kanonii ) wraz z zabudowaniami gospodarczymi. Z listu p. Tarczyńskiego do Kapituły Metropolitalnej , z 26 lipca 1869 r. , dowiadujemy się o złym stanie dachu w obórce przy nowo wybudowanej kanonii nr 15/16 . W aktach archidiecezji nie natrafiono na zapis o naprawie dachu.. W dniu dzisiejszym, o zakresie przeprowadzonych prac świadczą widoczne w budowlę przekształcenia tzn. wyburzenie części budynku w północno-zachodnim narożniku, przemurowania otworów drzwiowych na otwory okienne. Czas tych zmian jest trudny do określenia. Zły stan techniczny pozwala stwierdzić, że przez długi okres czasu obiektu nie remontowano. Służby konserwatorskie zezwoliły , po wykonaniu inwentaryzacji, dokonać rozbiórki. Inwentaryzację wykonało biuro BSPB ARCHITEKTOR z Poznania, w lipcu 2002 roku.</p>		<p>19. Stan zachowania (fundamenty, ściany zewnętrzne, ściany wewnętrzne, sklepienia, stropy, konstrukcje dachowe, pokrycie dachu, wyposażenie i instalacje)</p> <p>Stan zachowania murów obwodowych, ścian działowych, stropów drewnianych i konstrukcji dachu jest bardzo zły. Na elewacji zachodniej parterowej dobudówki widoczne są trzy wtórne przemurowania otworów drzwiowych. Wiązary dachowe tej części są zmurowane i spowodowało to częściowe zapadnięcie dachu. Ściana poddasza od strony zachodniej uległa rozspojeniu i wykazuje znaczne odchylenie od pionu. W częściach skrajnych powstały znaczne ubytki cegieł w ścianie. Drewniany strop nad parterem jest w dużym stopniu spróchniały. W środkowej części stropu znajdują się dziury w drewnianej podłodze. Na zachodniej elewacji, w północnym narożniku, widoczne są ślady strzępi w murze oraz znajduje się znacznych rozmiarów płyta betonowa ( prawdopodobnie znajdowało się tam również pomieszczenie ). Tynki na elewacji zachodniej piętrowej części budynku uległy zmurowaniu i w kilku miejscach poodpadały.</p> <p>20. Najpilniejsze postulaty konserwatorskie</p> <p>Budynek kwalifikuje się do rozbiórki ze względu na bardzo zły stan techniczny.</p>
