Kino „Bałtyk” oraz dom mieszkalny
ul. Roosevelta 1/3 - ul. Bukowska 21/22

1928 r.

POZNAŃ

WKŁADKA DO KARTY EWIDENCJI ZABYTEKÓW ARCHITEKTURY I BUDOWNICTWA

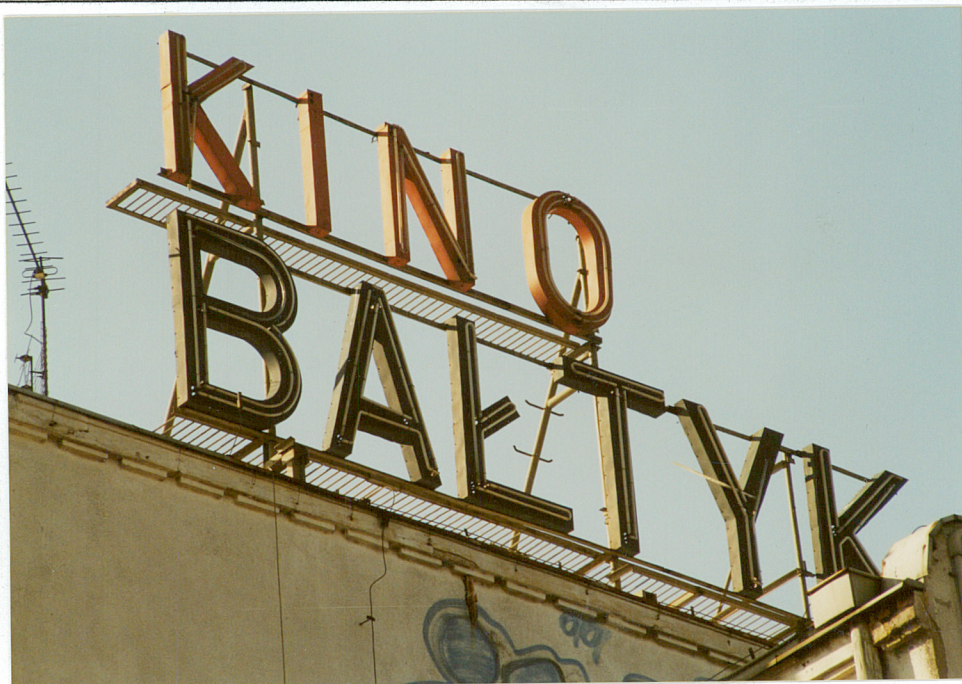
2

1. Widok w kierunku pn.-zach.
2. Neon na elew. pn.-wsch.
3. Elewacja pd.-wsch.
4. Widok w kierunku pn.-zach. na część narożną
5. Elewacja pd.
6. Widok w kierunku pn.-zach. na część narożną

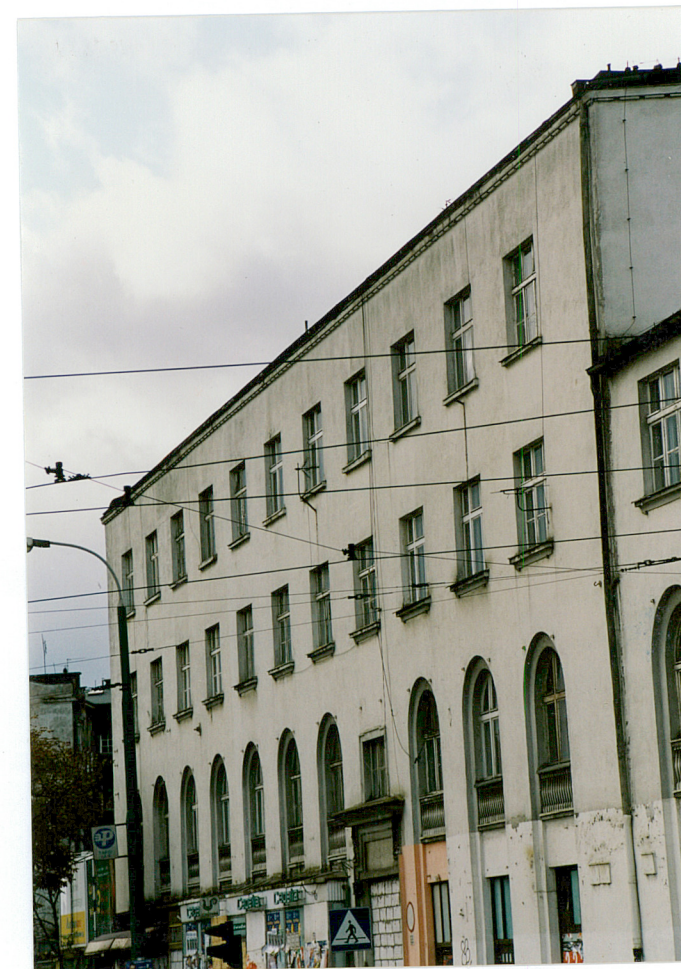
8

7. Widok w kierunku pd.-wsch. na elew. pn.
8. Elewacja pd.
9. Widok w kierunku pd.-wsch. na elewację pn. z fragmentem budynku kina
10. Fragment portalu przy otworze bramnym od strony pd.

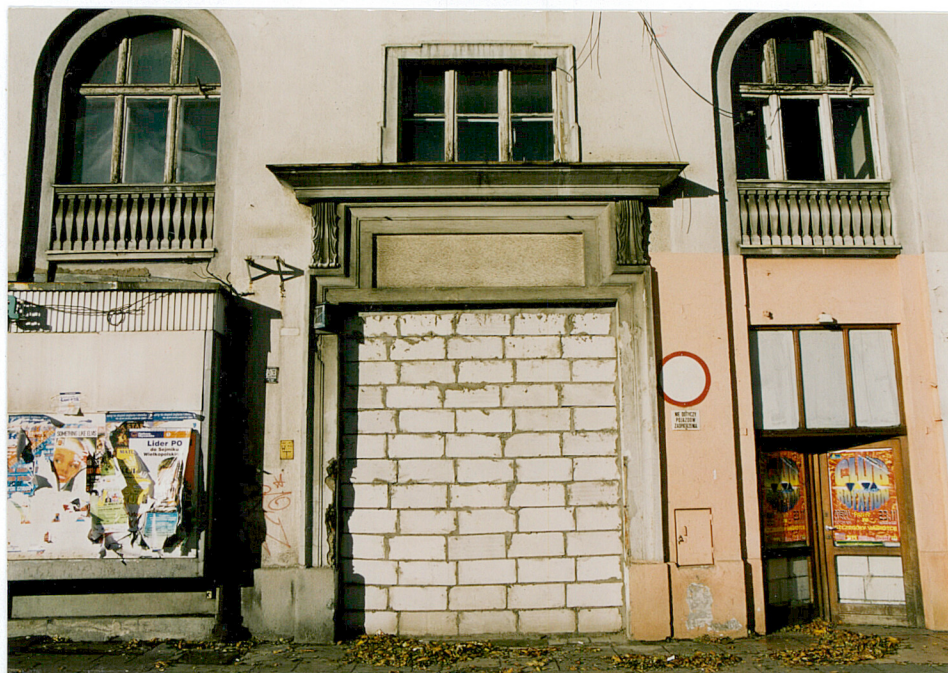
11

11. Otwór bramny i portal na elew. pd.
12. Widok w kierunku pn-wsch. na elewację zach. domu mieszkalnego oraz fragmentem kina
13. Widok w kierunku pn-wsch. na dom mieszkalny, w głębi budynek kina

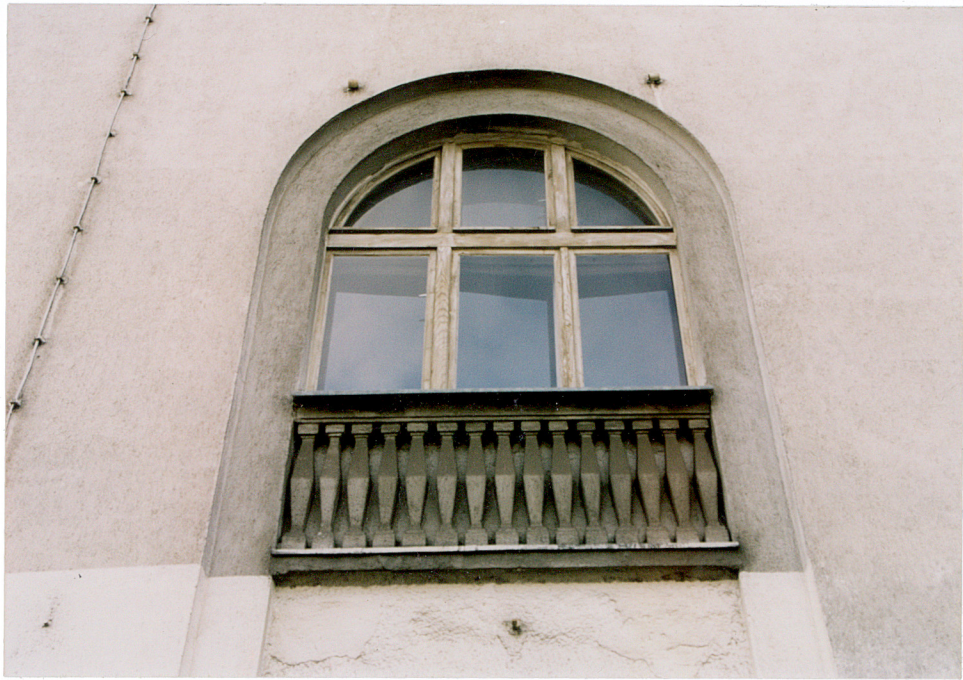
20

Otwory - okienne od strony pd. i pd.-wsch. na I piętrze zamknięte łukami pełnymi.

20. Otwór okienny na elew. pd.
21. Fragment wnętrza w przejeździe z posadzką i odbojnikiem
22. Widok w kierunku wsch. na bryły budynków kina i domu mieszkalnego

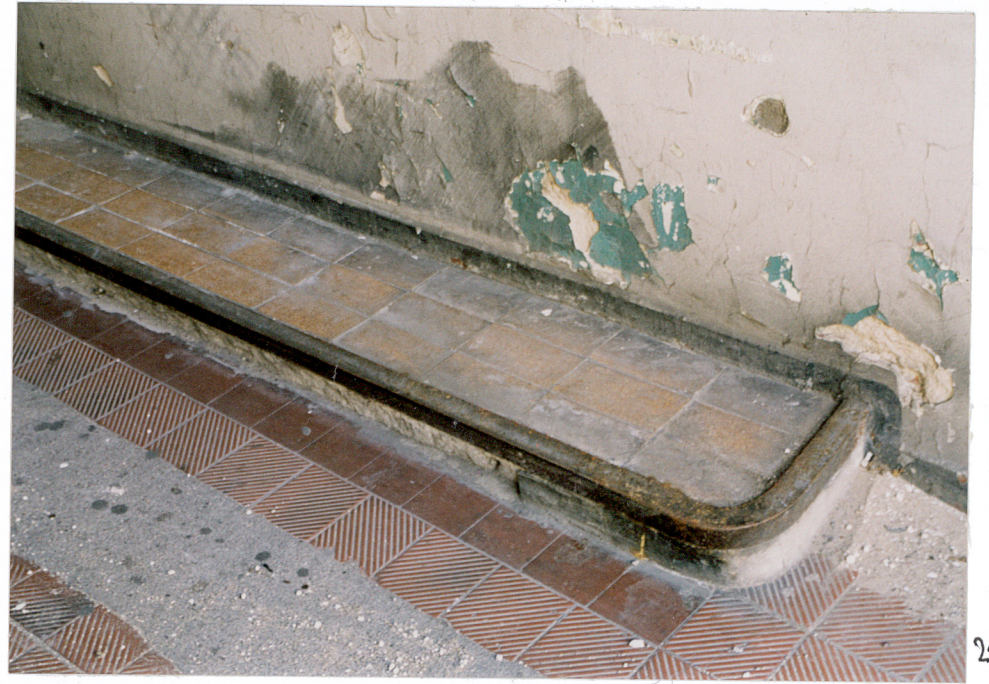
21

W korytarzach na kondygnacji parteru oraz w przejeździe posadzki z kafli ceramicznych.

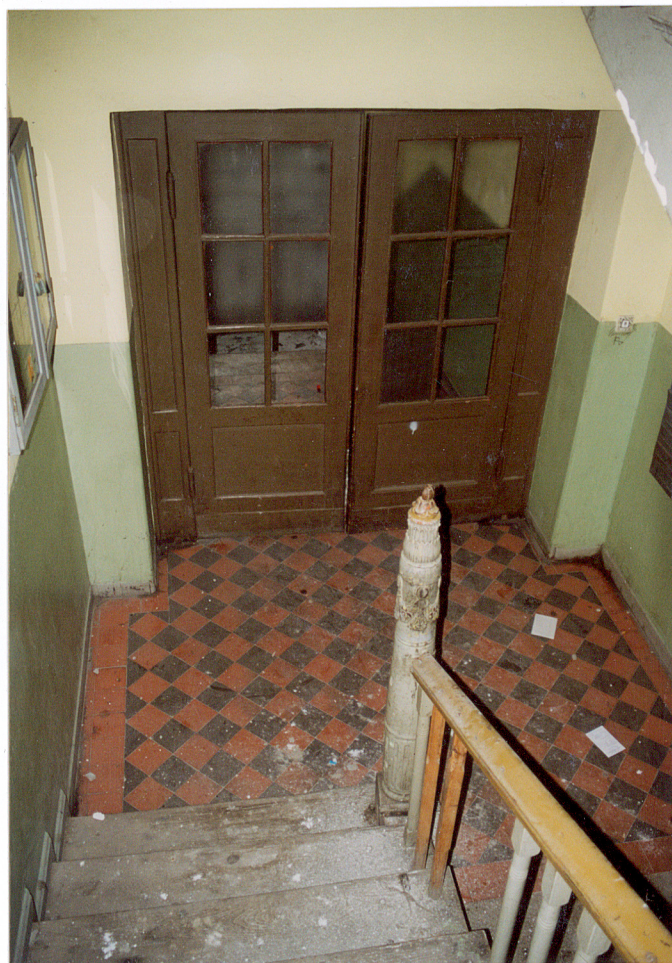
24

W części mieszkalnej schody dwubiegowe, powrotne, o konstrukcji Kleina, stopnie z desek. Balustrada z poręczą drewnianą, tralki drewniane. W klatce schodowej w skrzydle od strony zach. balustrada drewniana, profilowana, podparta na prętach metalowych.

23. Fragment wnętrza w przejeździe
24. Fragment klatki schodowej na kondygnacji parteru, w części mieszkalnej
25. Fragment schodów w części mieszkalnej
26. Zwieńczenie słup ograniczającego schody w części mieszkalnej

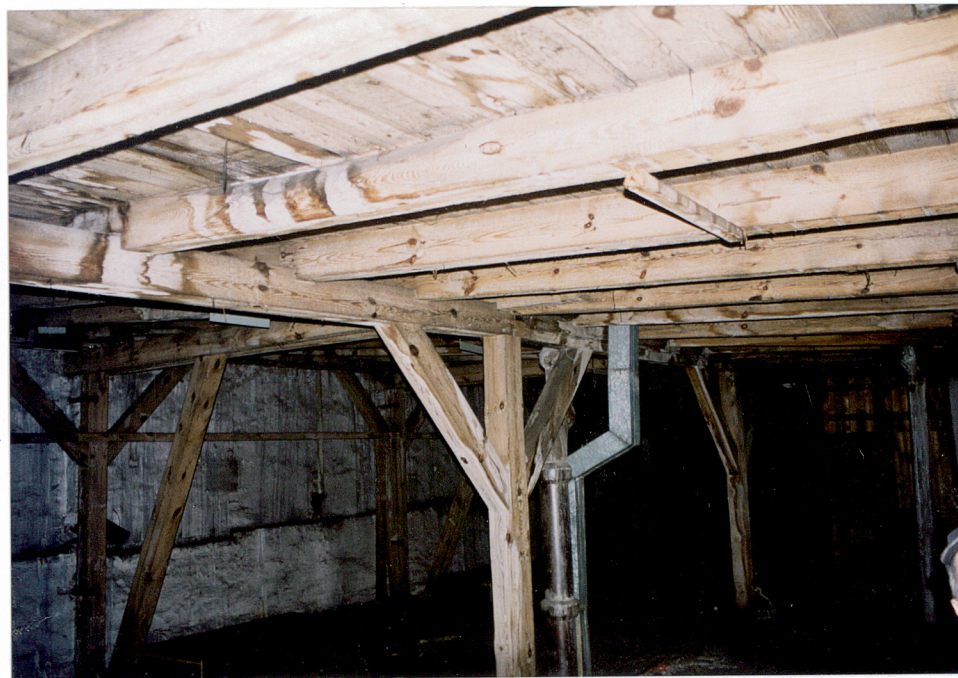
28

W budynku mieszkalnym, w skrzydle wsch. - dach jednospadowy, z wieźbą dachową płatwiowo-kleszczową, na dwóch ściankach stolcowych, mieczowanych. Z obu stron ścianki kolankowe i dodatkowe zastrzały podtrzymujące krokwie.

27. Drzwi w mieszkaniu
28. Wieżba dachowa nad częścią mieszkalną
29. Fragment schodów w części
30. Fragment sali kinowej – widok na balkon
31. Fragment sali kinowej – widok na strop nad balkonem, z otworem projektorni

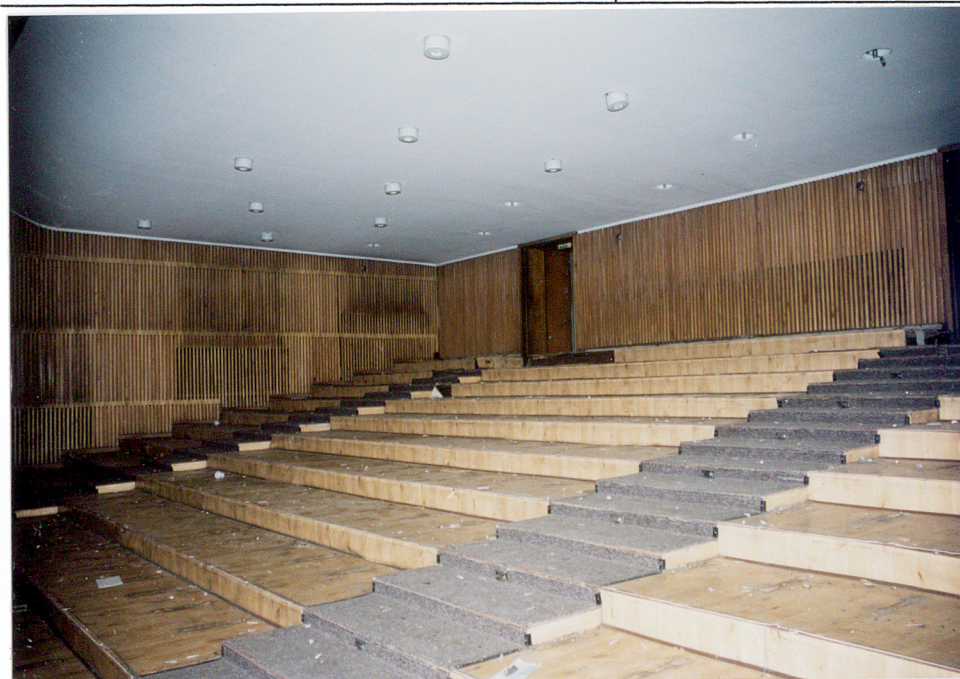
30

Wnętrze - w kinie hall wejściowy sąsiadujący z kasami. Do wnętrza kina prowadzi wejście od strony pn.-wsch. w skrzydle głównym. W sąsiedztwie ulicy umieszczone jest pomieszczenie hallu z kasami, dalej foyer - z dwóch stron wejścia do sali kinowej oraz klatka schodowa prowadząca na kondygnację balkonu. W foyer sześć centralnie umieszczonych filarów. W sali kinowej obszerny balkon, w sąsiedztwie z dwóch stron niewielkie łóże.

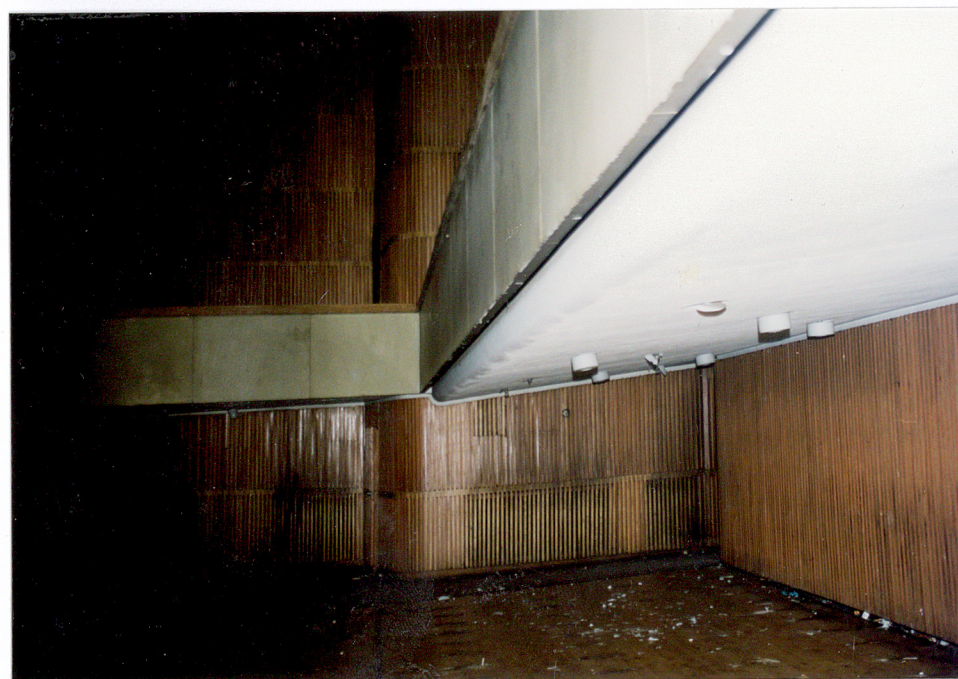
32

32. Fragment sali kinowej – widok na kondygnacji dolnej oraz balkon
33. Fragment sali kinowej – widok w kierunku części narożnej przy scenie
