**OŚRODEK
 DOKUMENTACJI
 ZABYTEKÓW**

31. Szkic sytuacyjny, plan schematyczny, uwagi opisowe, fotografia

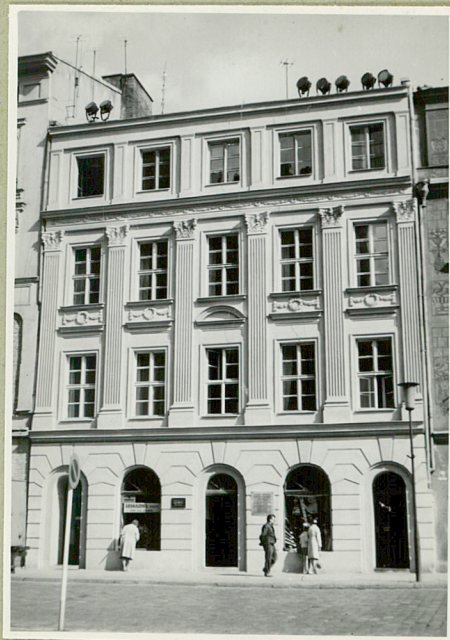
Fot. 1965

Budynek prostokątny. Zapięty 2 wieńcowien
mi drzewi. Kolumnowy. 5-osioły. 3-traktowy
Zachował gotyckie piwnice sklepienie kolebkowe
oraz klasycystyczny fasadę z 1 port. XIX w.
Dach stromy.
