## KARTA EWIDENCYJNA ZABYTEKÓW ARCHITEKTURY I BUDOWNICTWA

**KAMIENICA**

**POZNAŃ**

**ul. Mokra 1**

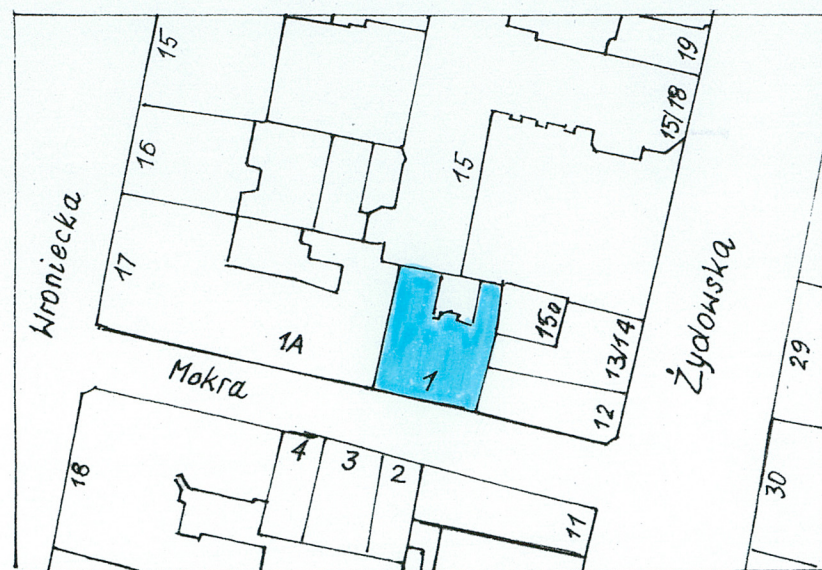
3

**SYTUACJA** Kamienica usytuowana w zabudowie zwartej w północnej pierzei ulicy Mokrej. Wejście do budynku bramą na osi. Dojazd od tyłu posesji, gdzie niewielkie podwórze oddzielone jest murem od obszernego skweru i podjazdu dostępnego z ul. Żydowskiej. W podwórzu do głównego budynku przylega od zachodu skrzydło o przeznaczeniu gospodarczym. po stronie wschodniej mała przybudówka.

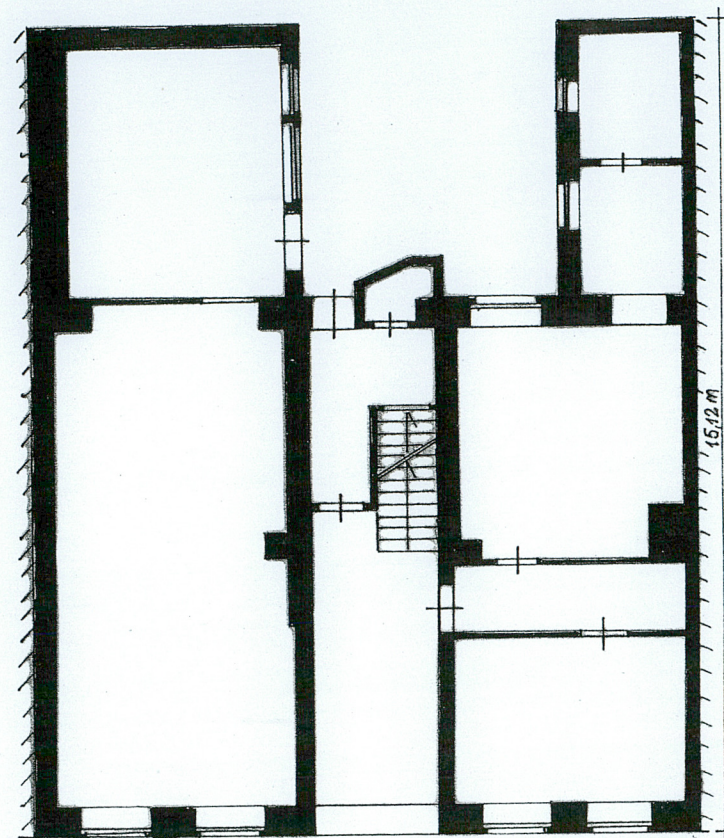
4

**RZUT** Budynek na planie zbliżonym do kwadratu z dwoma skrzydłami od północy (podwórze). Na osi szeroka, przelotowa sień mieszcząca w tylnej części schody na piętro oraz w ryzalicie niewielką toaletę. Po wschodniej stronie sieni mieszkanie, po zachodniej jednoprzestrzenne wnętrze lokalu użytkowego. Obie przybudówki stanowią przedłużenie każdej ze stron.

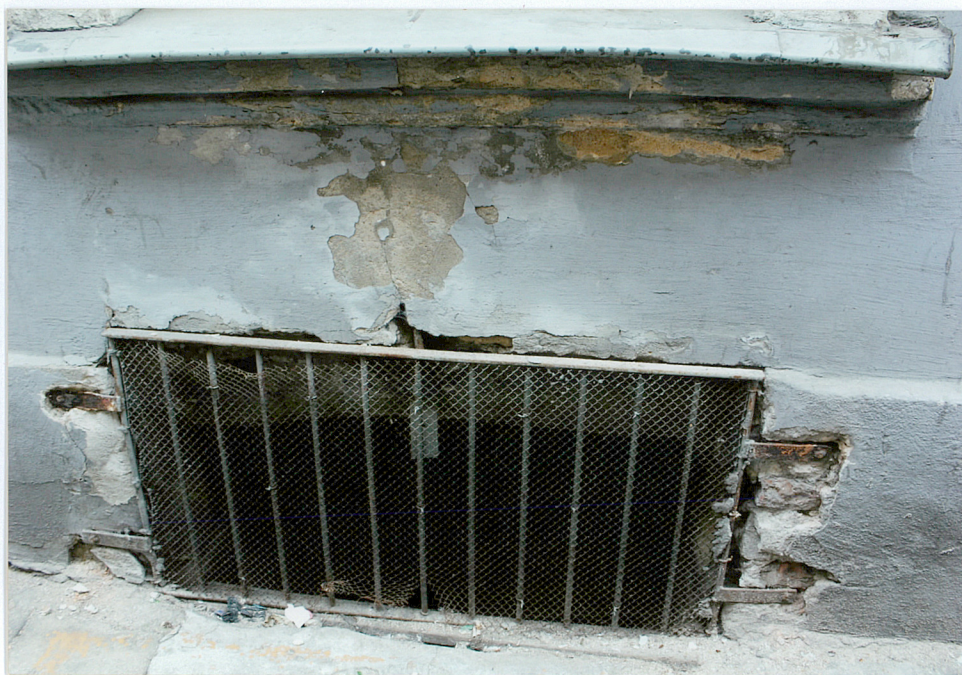
8

1. widok budynku
2. orientacja
3. sytuacja
4. rzut przyziemia
5. kopia planu Rzepeckiego (1728)
- 6-7. fasada
8. zarysowania w dolnej części fasady
9. pęknięcie muru przy wejściu
- 10 – 11. uszkodzenia muru w zach. części fasady
- 12- 13. elewacja północna
- 14-15. oficyna gospodarcza

20. Istniejące zagrożenia, najpilniejsze postulaty konserwatorskie  Kamienica kwalifikuje się do generalnego remontu. Należy ustabilizować elewację frontową, natychmiast założyć nowe rynny i odnowić tynki, zwłaszcza gzymsy. W dalszej kolejności wskazany remont wnętrza.

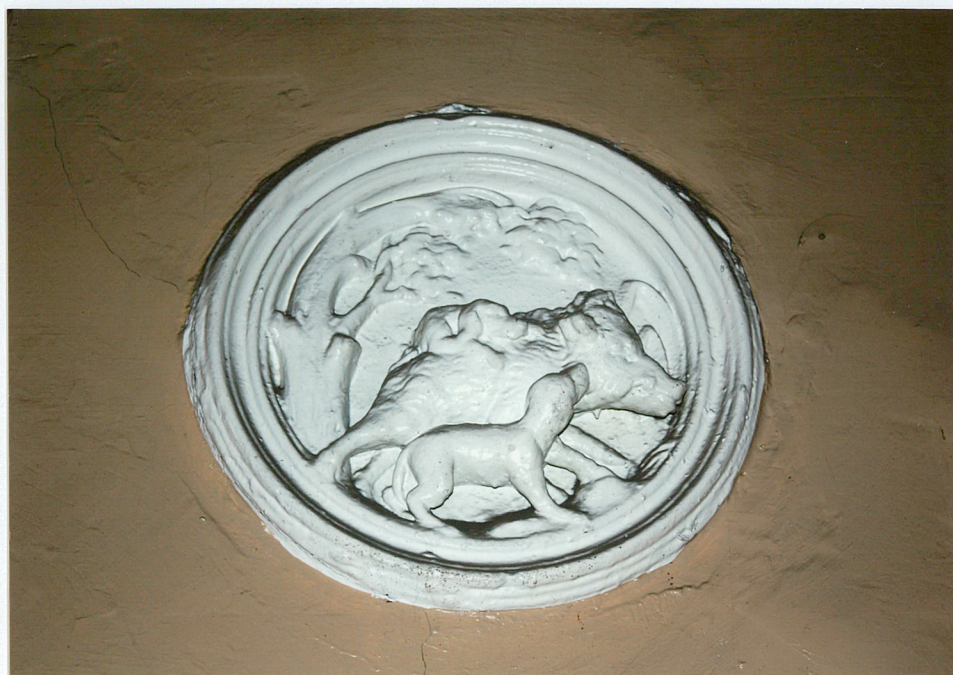
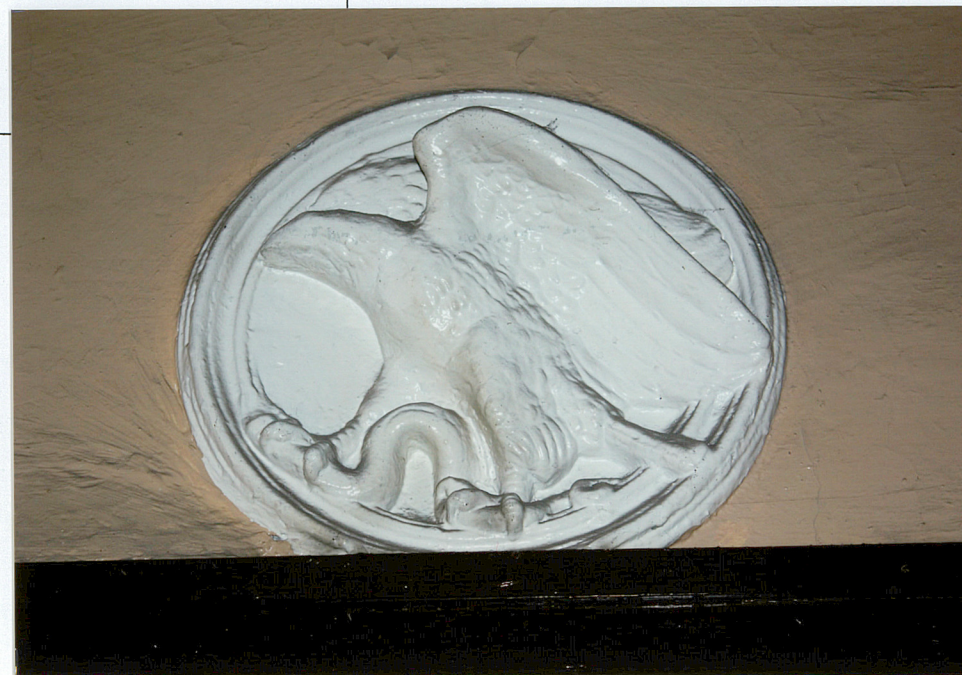
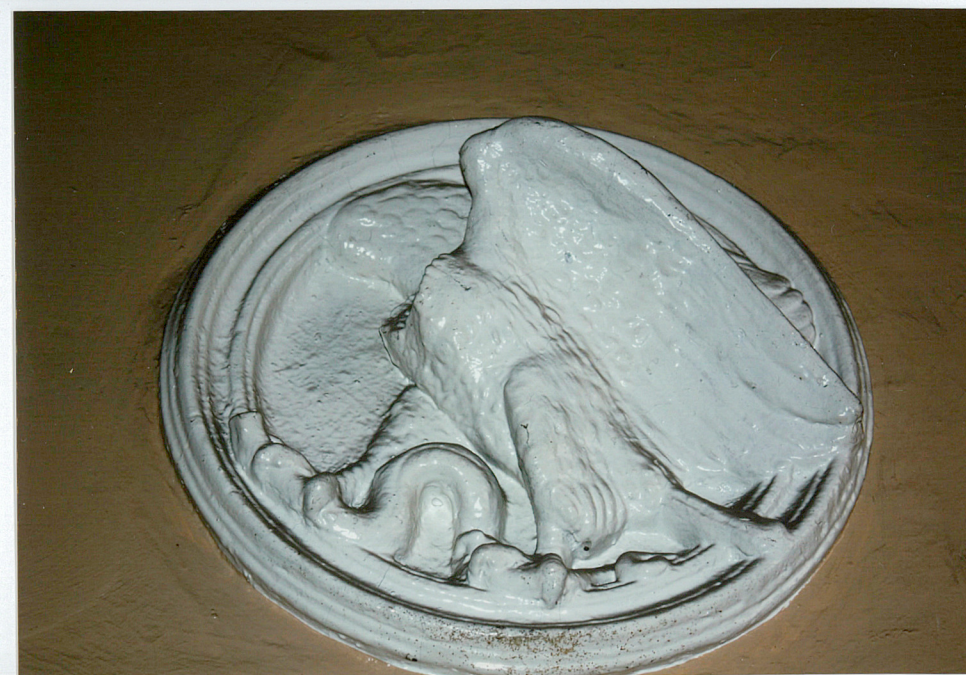
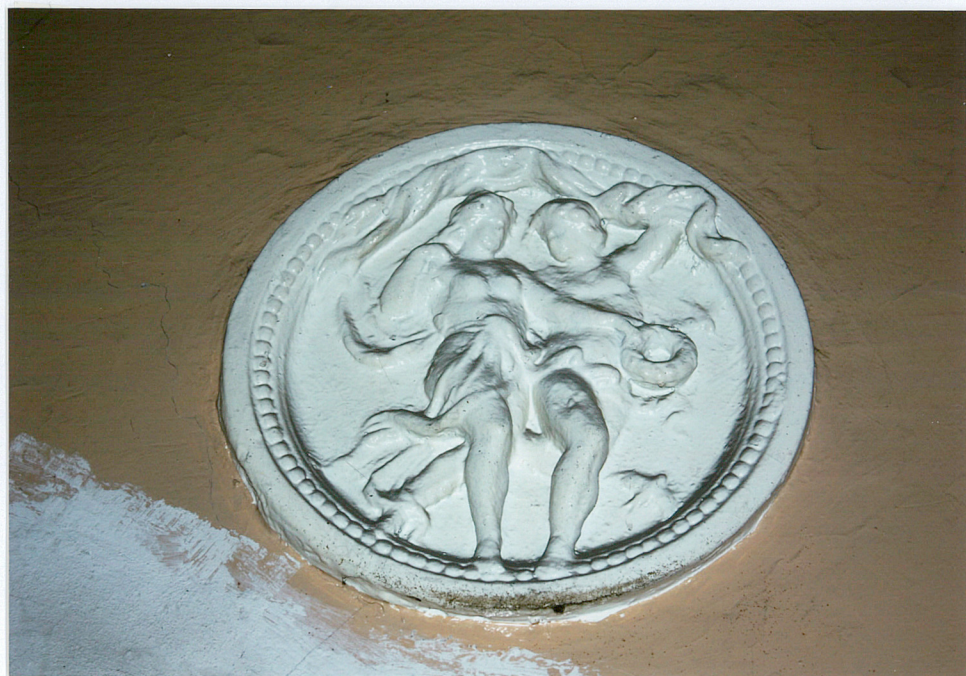
**WYPOSAŻENIE** zachowało się w stopniu znikomym. Najcenniejsze są cztery sztukatorskie tonda z przedstawieniem młodzieńczej pary z wieńcem, dzika atakowanego przez psy oraz dwie z orłem chwytającym w szpony węża 1881 lub 1905, zapewne pozostałość znacznie bogatszego wystroju. W ryzalicie posadzki z 1905; schody 1905; w niektórych pomieszczeniach drzwi wewnętrzne.

16. mur zamykający podwórze
- 17-18. sień i schody
- 19- 22. plakiety sztukatorskie w sieni
23. pęknięcie muru w sieni
- 24- 27. schody i klatka schodowa
28. posadzka w ryzalicie
29. drzwi do WC
30. drzwi w mieszkaniu
- 31-32. więźba dachowa
33. piec z kotłem w pralni na strychu
- 34-39. piwnice

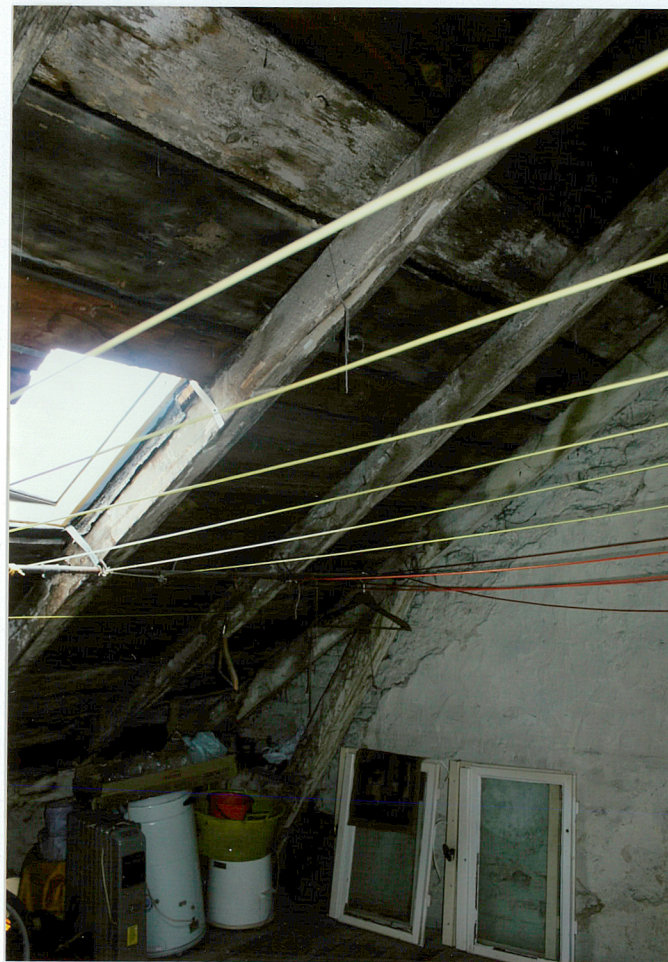
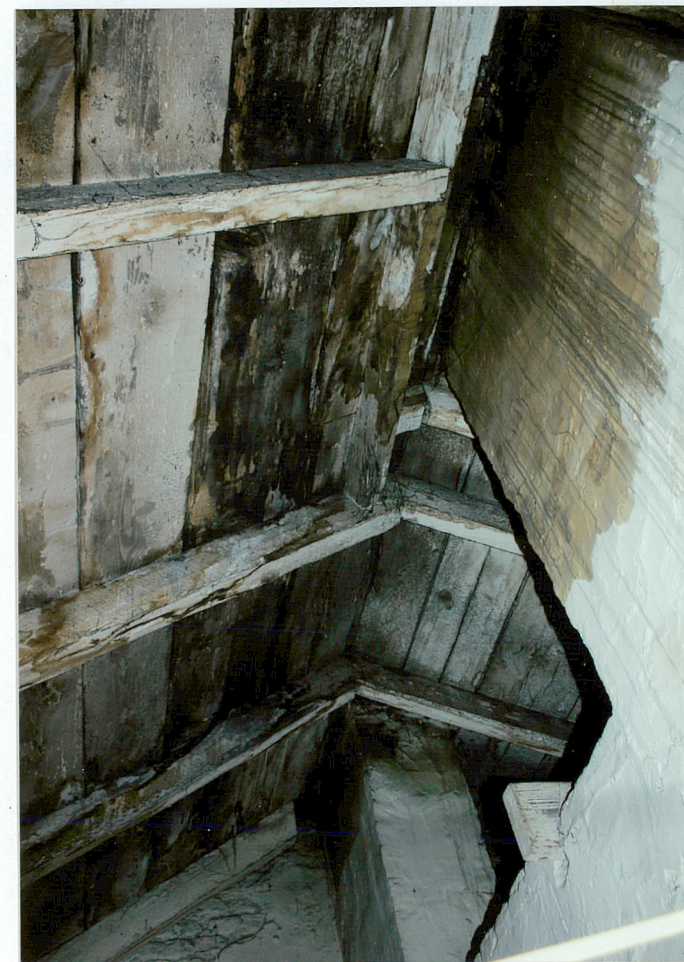
18. Prace budowlane i konserwatorskie, ich przebieg i dokumentacja (po 1945 r.)  W budynku od kilkudziesięciu lat nie przeprowadzono żadnych poważnych prac remontowych.		19. Stan zachowania (fundamenty, ściany zewnętrzne, ściany wewnętrzne, sklepienia, stropy, konstrukcje dachowe, pokrycie dachu, wyposażenie i instalacje)  Stan budynku zły. Fundamenty i ściany piwnic stabilne, noszące ślady brutalnych przekształceń. Ściany zewnętrzne zarysowane, szczególnie fasada: pionowe pęknięcia przy otworach już od poziomu ulicy, zawilgocona od góry wskutek braku sprawnych rynien, gzymsy popękane, grozi odpadnięcie gzymsu koronującego. Sklepienie w stanie zadawalającym, stropy o znacznym stopniu zużycia, zwłaszcza najwyższy. Konstrukcja dachowa stabilna, pokrycie wymaga częstego odnawiania (papa).

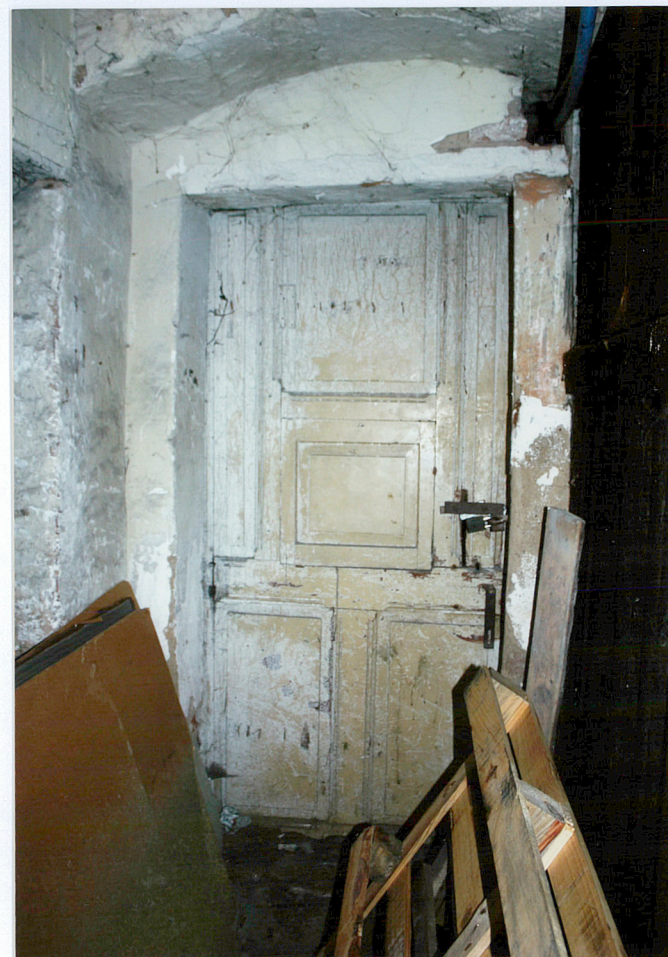
35

**MATERIAŁ, KONSTRUKCJA, TECHNIKA** *Fundamenty* i cokół murowane z cegły palonej; ściany piwnic z cegły palonej, nowsze przemurowania z cegły cementowej. We wschodniej części piwnicy fragment muru z dużymi kamieniami, pozostałość po pierwotnej budowlu. *Ściany* zewnętrzne i główne wewnętrzne murowane, tynkowane; ściany działowe z cegły palonej. *Sklepienie* w piwnicy w środkowej części kolebkowe (XVIII w.?), po stronie wschodniej ceglane na tragarzach dwuteowych (2 poł. XIX w.?) *Strop* nad zachodnią częścią piwnic z beleczek betonowych, nowszy. Stropy wyższych kondygnacji drewniane. *Wieżba dachowa* drewniana, krokwiowa, bez belki kalenicowej, ze ścianką kolankową. *Dach* dwuspadowy kryty papą. *Posadzka* w piwnicach i w sieni cementowa, wylewana. *Podłogi* drewniane, deskowe, w niektórych pomieszczeniach pokryte wykładzinami i płytami wiórowymi. Podłogi strychu deskowe. *Schody* wewnętrzne drewniane, dwubiegowe powrotne, balustrada drewniana, tralki toczone, cienie, łączone toczoymi poprzeczkami, dolny słupek wtórny. Schody do piwnic obudowane płytami wiórowymi, prawdopodobnie ceglane. *Drzwi* zewnętrzne główne drewniane, bez odrzwi, dwuskrzydłowe, pełne, z nadświetlem, nowsze. Drzwi zewnętrzne na podwórze również nowsze. Drzwi w mieszkaniu na piętrze drewniane, jednoskrzydłowe, czteropłycinowe, przylgowe, zawiasy czopowe, zamek i klamka nowsze. Drzwi do toalet na półpiętrach drewniane, trójpłycinowe, tępe, zawiasy czopowe, zamki pierwotne. *Okna* klatki schodowej najstarsze, drewniane, krosnowe, krzyż okienny, równoramienny, skrzydła dolne szklone dwupoziomowo. Niektóre okna mieszkań drewniane, skrzynkowe, krzyż okienny z przechodzącym ślemieniem, po 1945; część okien wymieniona na nowe, powtarzające podziały starszych.
