⁶¹
Nr ~~826~~ 13029
WIELKOPOLSKIE

SPICHLERZ

4 ćw. XIX w.

RATAJE

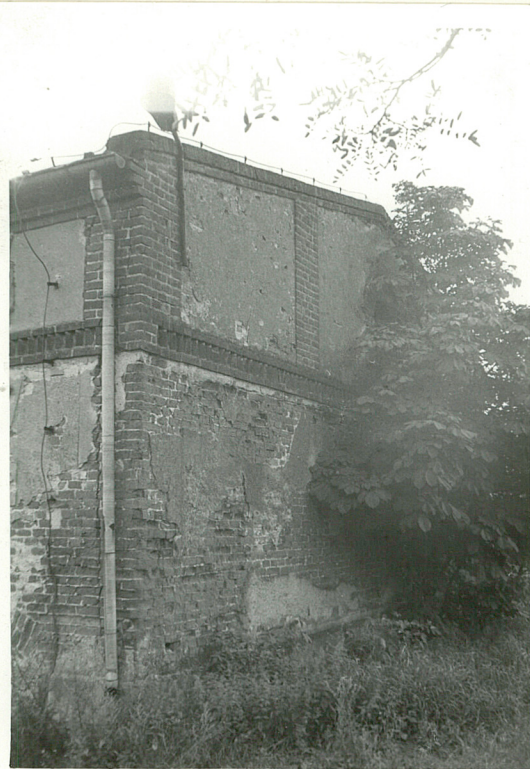
5

1. Elew. pn.-wsch.
2. Elew. pd.-zach.
3. Elew. pd.-wsch.
4. Elew. pn.-wsch.
5. Elew. pn.-zach.
6. Otwory okienne
7. Drzwi
8. Strop na parterze
9. Zadaszenie nad rampą
