1. Obiekt

KAMIENICA – ul. Piekary 8/8a

POZNAŃ

WKŁADKA DO KARTY EWIDENCJI ZABYTKÓW ARCHITEKTURY I BUDOWNICTWA

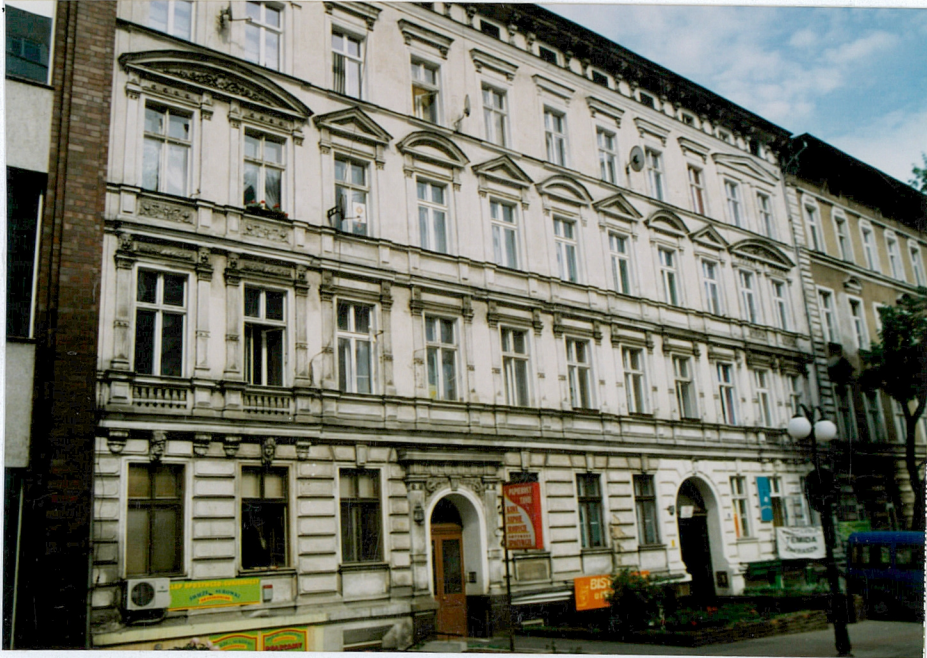
11. Zdjęcia, rzut, przekrój, sytuacja

Rzut – nieregularny, część główna - frontowa w kształcie równoległoboku zbliżonego do prostokąta. Od strony podwórza przylega do niej - w części pd. wydłużona dwuskrzydłowa oficyna, w kształcie litery „L”, z dwoma rozgałęzieniami na skraju pn.-wsch. oraz mniejsza oficyna usytuowana w części pn. W części głównej układ pomieszczeń dwutraktowy z korytarzem w osi, przecięty centralnym przejazdem. W oficynie układ jednotraktowy, w części z korytarzem, od strony wsch. układ dwutraktowy z korytarzem w osi

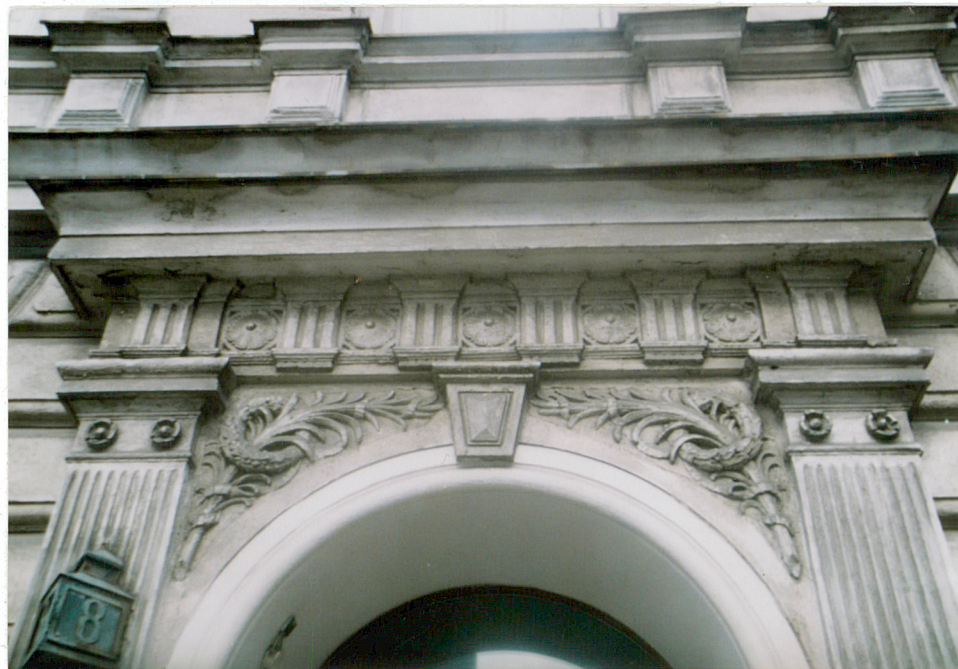
2

1. Elewacja zach. frontowa
2. Fragment portalu nad wjazdem
3. Kondygnacja parteru na elewacji frontowej
4. Portal przy otworze drzwiowym
5. Nadokiennik na kondygnacji II pietra

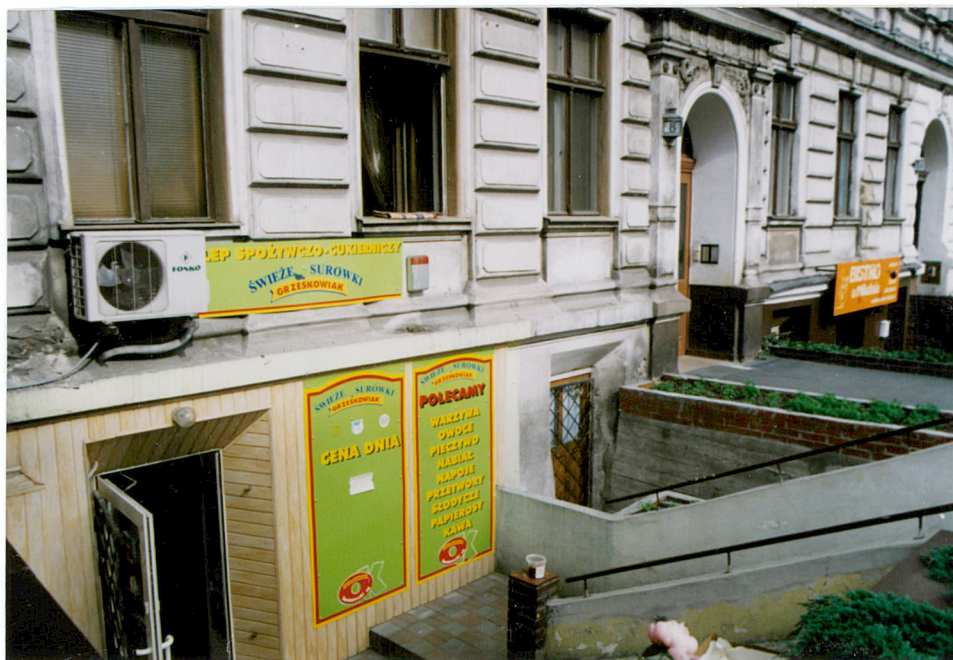
6

6. Fragment kondygnacji parteru od strony pn.
7. Elewacja zach. część pn.
8. Fragment otoczenia otworu okiennego na I piętrze
9. Fragment otoczenia otworu okiennego na parterze

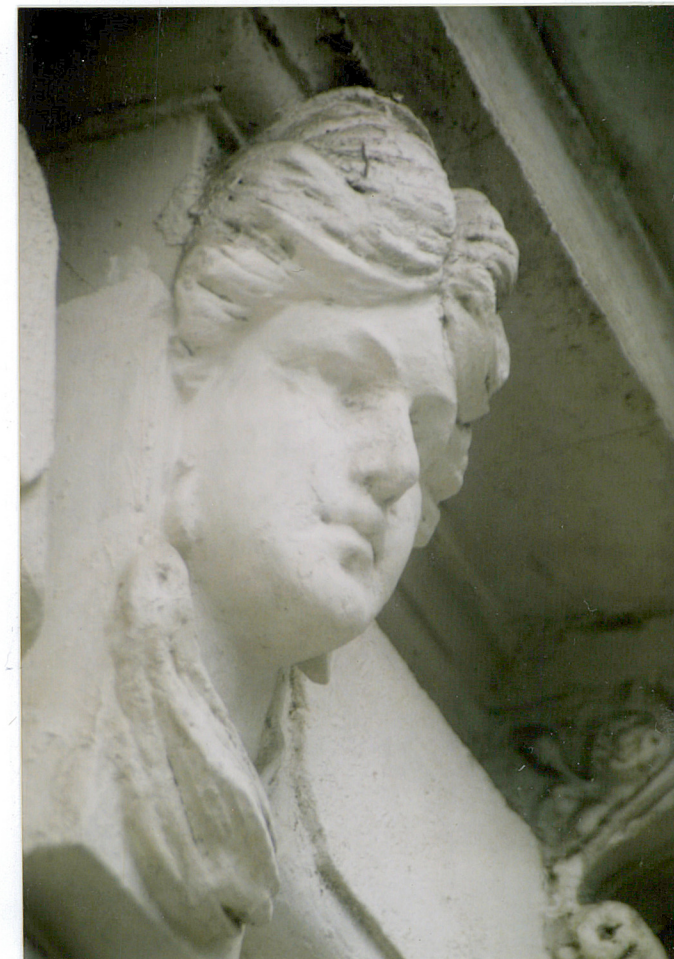
10

- 10,11. Maski – sztukateria na w nadprożu otworu okienne kondygnacji parteru
12. Fragment elewacji na parterze
13. Fragment elewacji na kondygnacji I i II piętra

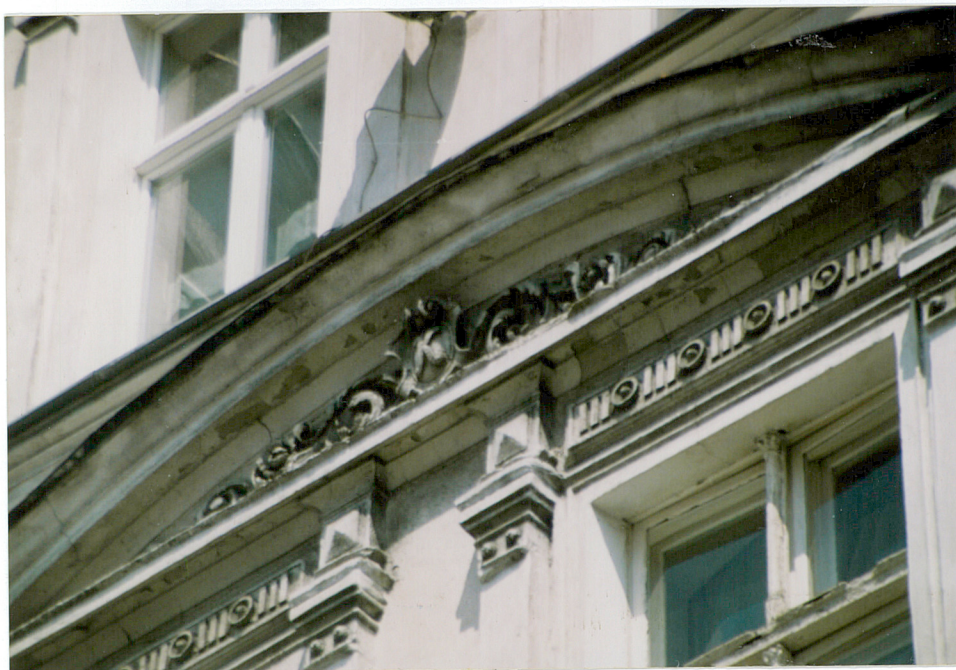
14

14. Fragment elewacji na kondygnacji II piętra
15. Gzyms pod okapem
16. Wjazd
17. Widok w kierunku pd.-wsch. na oficynę
18. Wjazd
19. Drzwi wejściowe do mieszkania

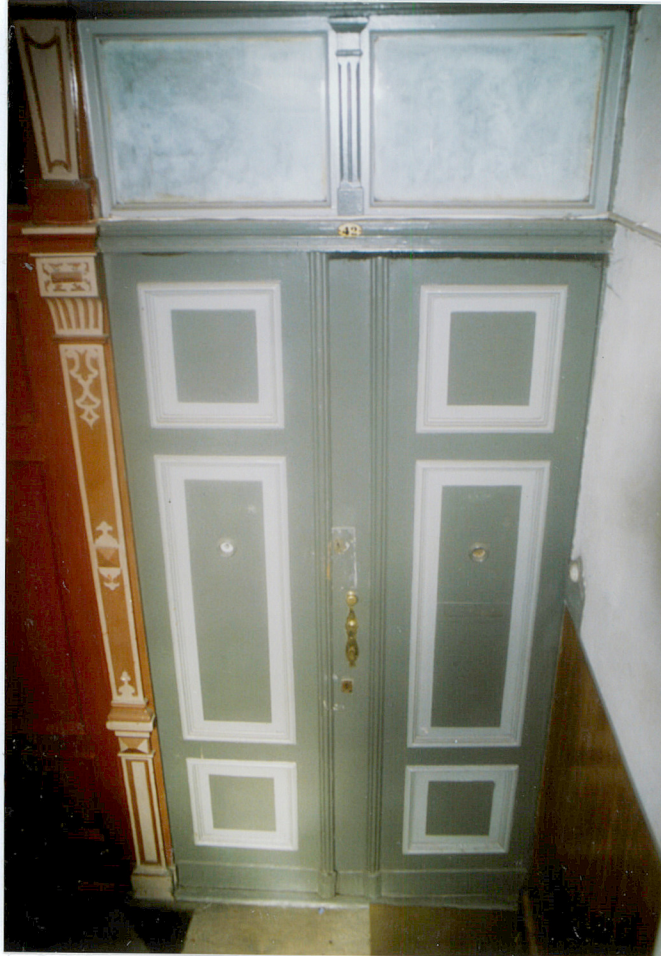
19

Drzwi wejściowe do mieszkań zachowane, ramowo-płycinowe, dwuskrzydłowe, z nadświetlnią prostokątną, podzieloną pionową szczeliną. Płyciny zaakcentowane listwami profilowanymi. Drzwi w mieszkaniach w części zachowane ramowo-płycinowe, pomiędzy pokojami na parterze drzwi z supraportą zamkniętą gzymsem profilowanym.

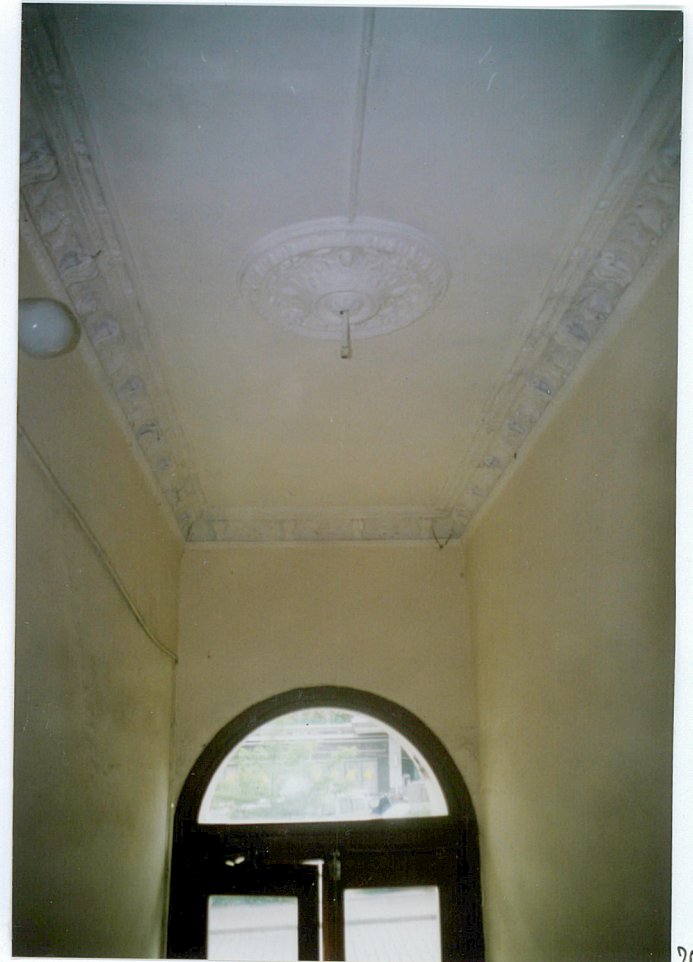
20

20. Korytarz wejściowy na parterze
21. Okno w klatce schodowej
22. Schody
23. Schody wejściowe w sąsiedztwie przejazdu
24. Drzwi wewnętrzne w korytarzu wejściowym do klatki schodowej na parterze

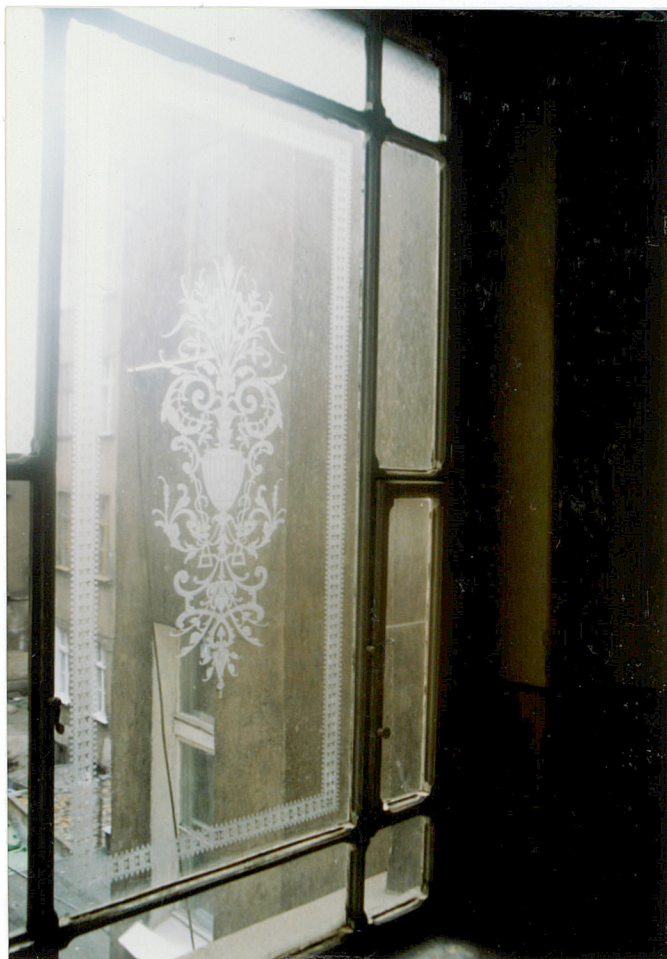
21

Okna - czteroskrzydłowe, skrzynkowe, z profilowanym śłemeniem, frontowa listwa przymykowa ozdobiona wysmukłą kolumnką. Od strony podwórza przy klatce schodowej okna z podziałami szczelinowymi.

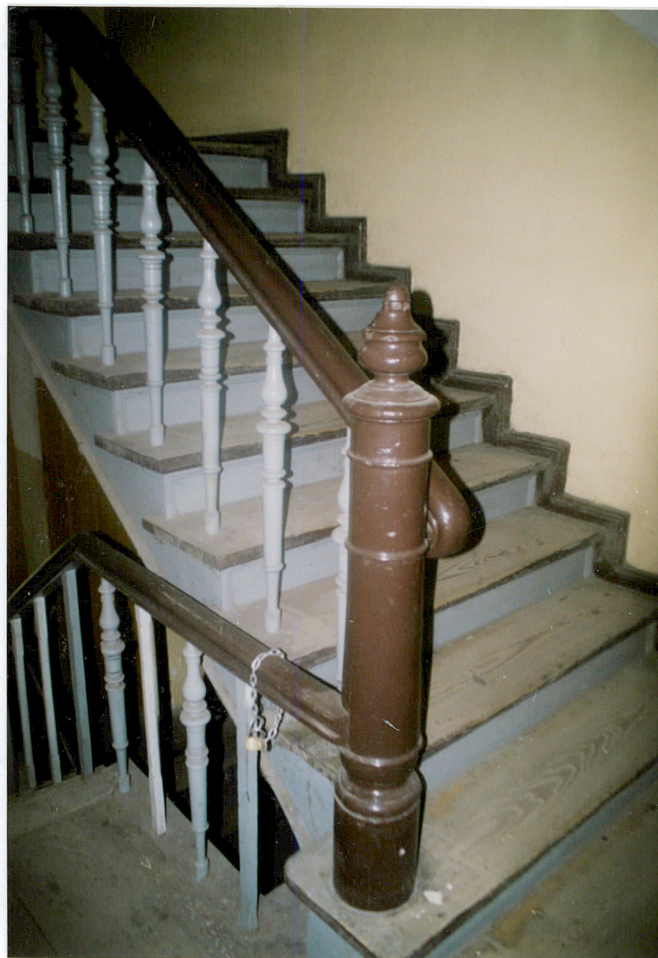
22

Schody - dwubiegowe, powrotne, deskowe, na belkach policzkowych, balustrady z poręczą profilowaną, na tralkach eklektycznych, z lalkami.

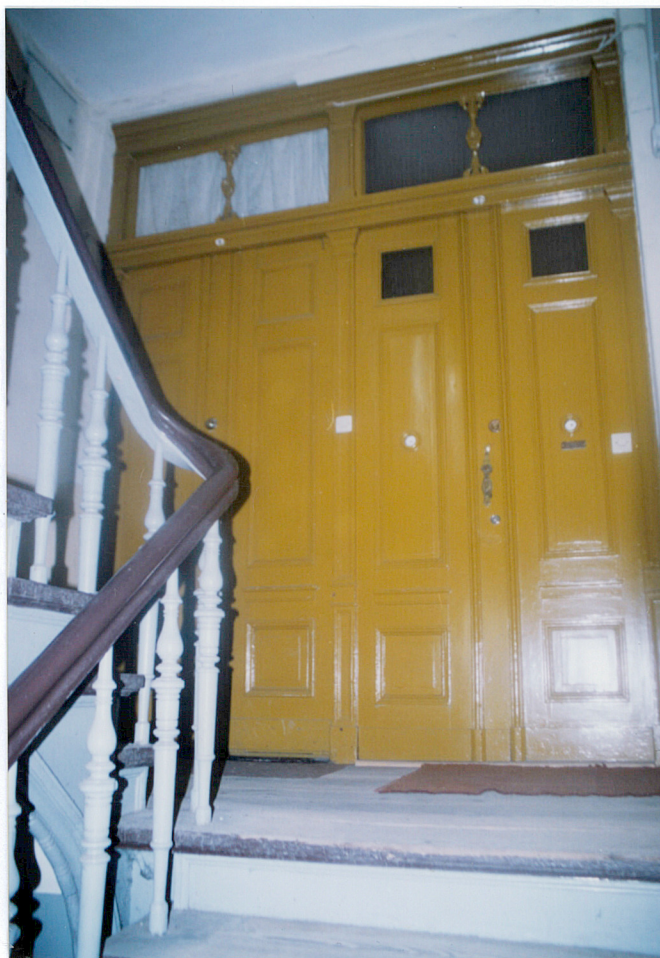
25

25. Drzwi wejściowe do mieszkań
26. Schody w oficynie
27. Drzwi wejściowe do oficyny
- 28,29. Sztukateria w pokojach
30. Drzwi w pokoju na kondygnacji parteru

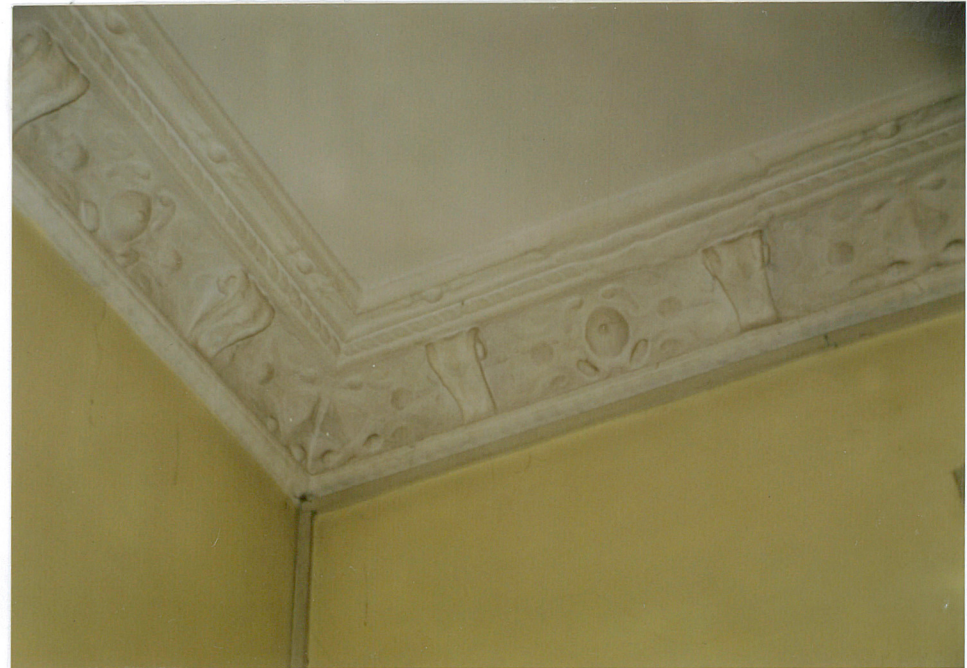
28

Wypozażenie – zachowała się dawna stolarka okienna i drzwiowa. W klatkach schodowych schody zachowane, z dawnymi balustradami tralkowymi, eklektycznymi. W części pokoi zachowała się dawna sztukateria z fasetami i plafonami na suficie z motywami roślinnymi.

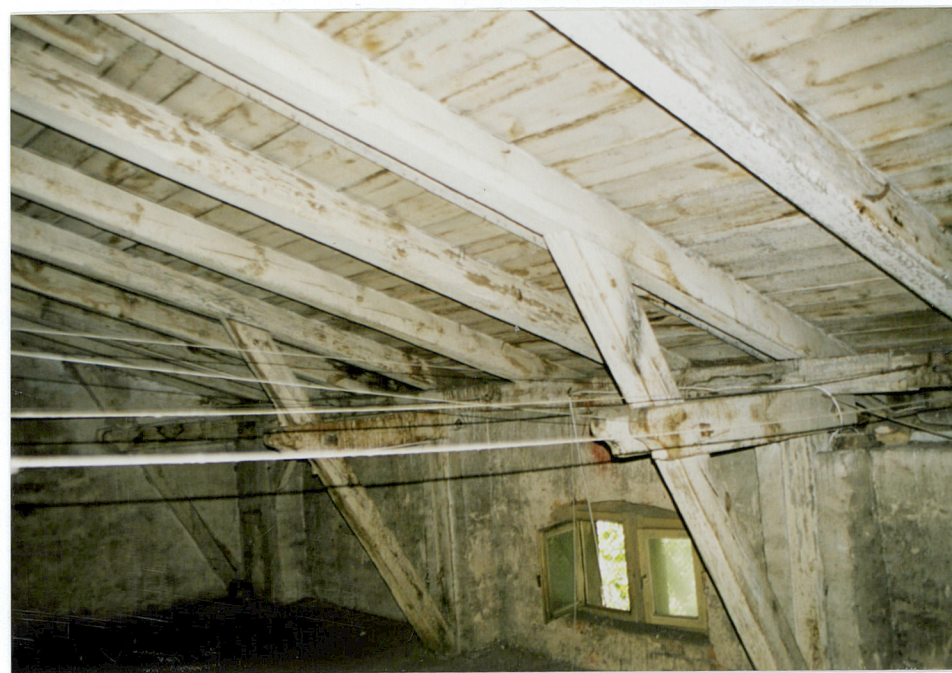
31

Więźba dachowa - płatwiowo-kleszczowa z dwiema ściankami stolcowymi, mieczowanymi. Z dwóch stron przy ściankach kolankowych zastrzały wspierające krokwie, ujęte jednostronnymi kleszczami.

- 31,32. Wieżba dachowa
