1. Obiekt	2. Czas powstania	3. Miejscowość
KAMIENICA – ul. Piekary 9	1885 r.	POZNAŃ
11. Zdjęcia, rzut, przekrój, sytuacja, orientacja	4. Adres	5. Przynależność administracyjna
 	ul. Piekary 9 61-823 Poznań	województwo poznańskie
	nr hipoteczny	gmina Poznań
	6. Poprzednie nazwy miejscowości	7. Przynależność administracyjna przed 1 VI 1995
	Posen	województwo poznańskie
8. Właściciel i jego adres	powiat Poznań	
		9. Użytkownik i jego adres
		Mieszkania lokatorskie, sklepy pracownia introligatorska
		10. Rejestr zabytków
		Nr.

WKŁADKA DO KARTY EWIDENCJI ZABYTKÓW ARCHITEKTURY I BUDOWNICTWA

Kamienica - ul. Piekary 9

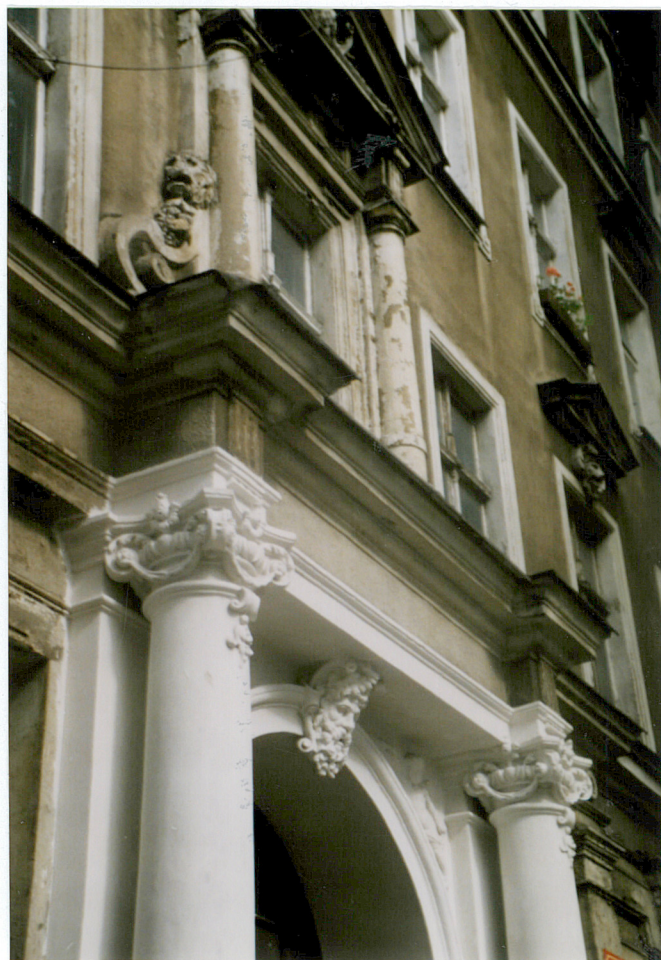
2

7. Sztukateria nadokienne na I piętrze
8. Gzyms pod okapem
9. Nadokiennik na I piętrze
10. Fragment portalu przy otworze bramnym
11. Maski, sztukateria w nadprożu otworu okiennego

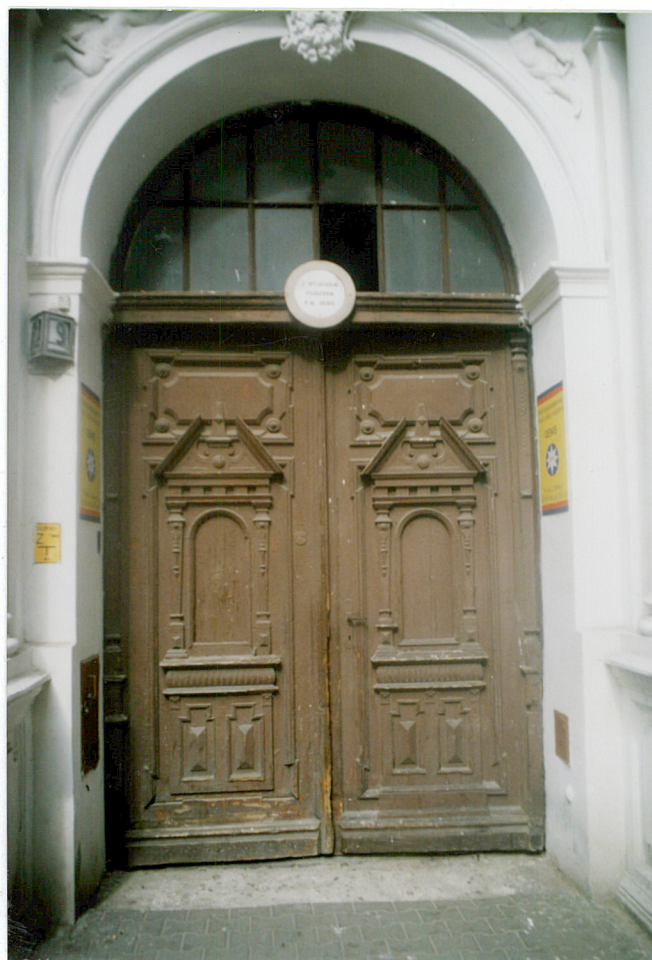
3

1. Elewacja zach. frontowa
2. Portal przy otworze bramnym
3. Brama
4. Portal przy otworze bramnym
5. Otoczenie otworu okiennego nad portalem
6. Kapitel kolumny w portalu

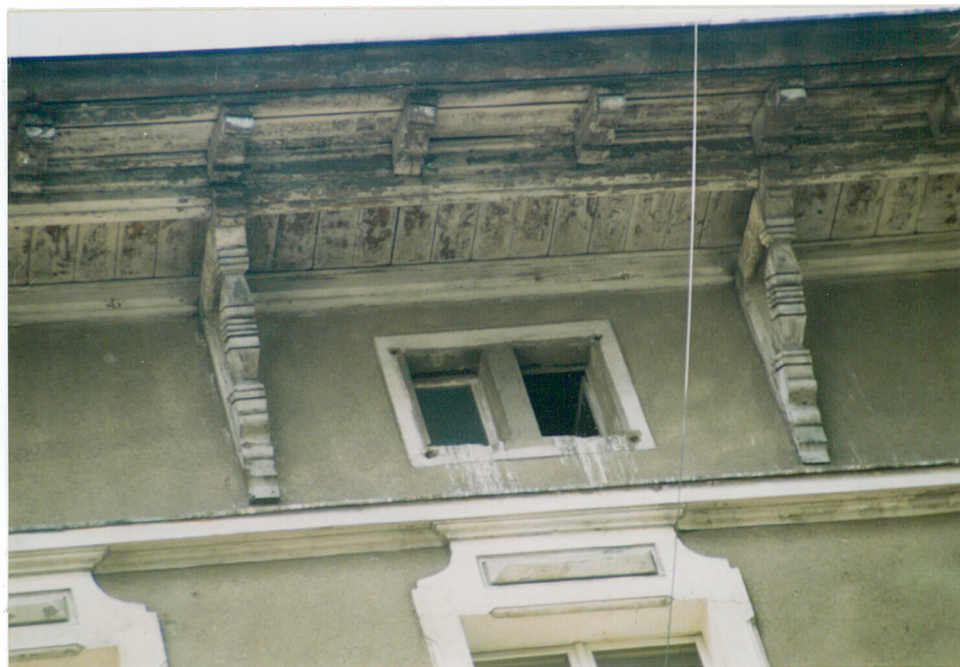
8

Połąc dachowa mocno wysunięta przed lico muru, wsparta na profilowanych belkach mieczowania. Konstrukcja wspornikowa składa się z trzech belek – pionowej przylegającej do muru, poziomej kroksztynowej usytuowanej pod połącią dachową oraz mieczowania. W konstrukcji dachowej od dołu pulpit opierzony deskowaniem, przy okapie rząd owalnie obciętych kroksztyn.

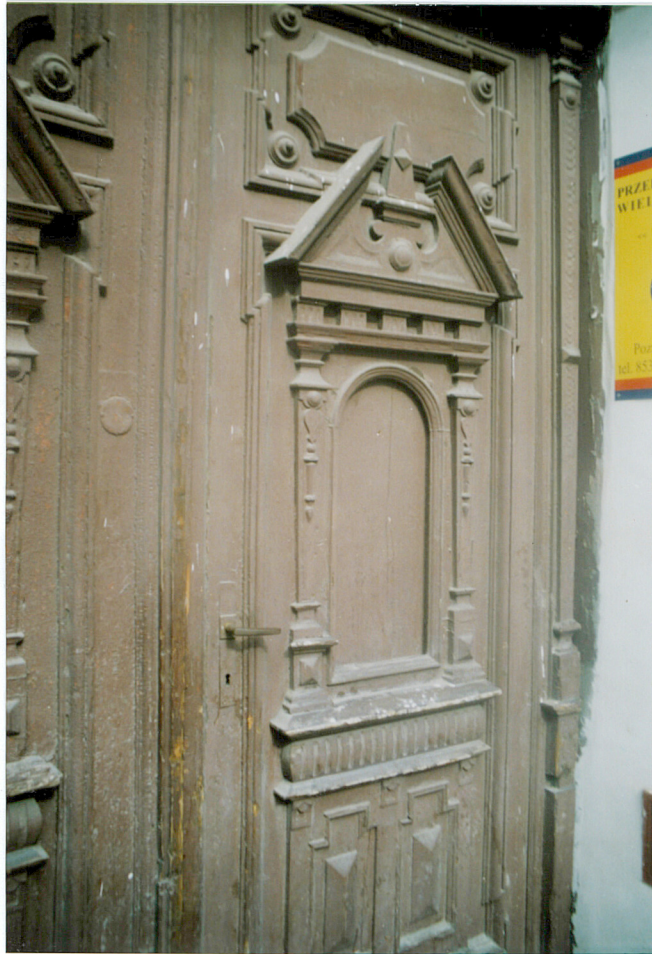
12

12. Fragment bramy
13. Fragment nadokiennika na I piętrze
14. Maski, sztukateria w nadprożu otworu bramnego
15. Kondygnacja parteru elewacji frontowej, część pn.

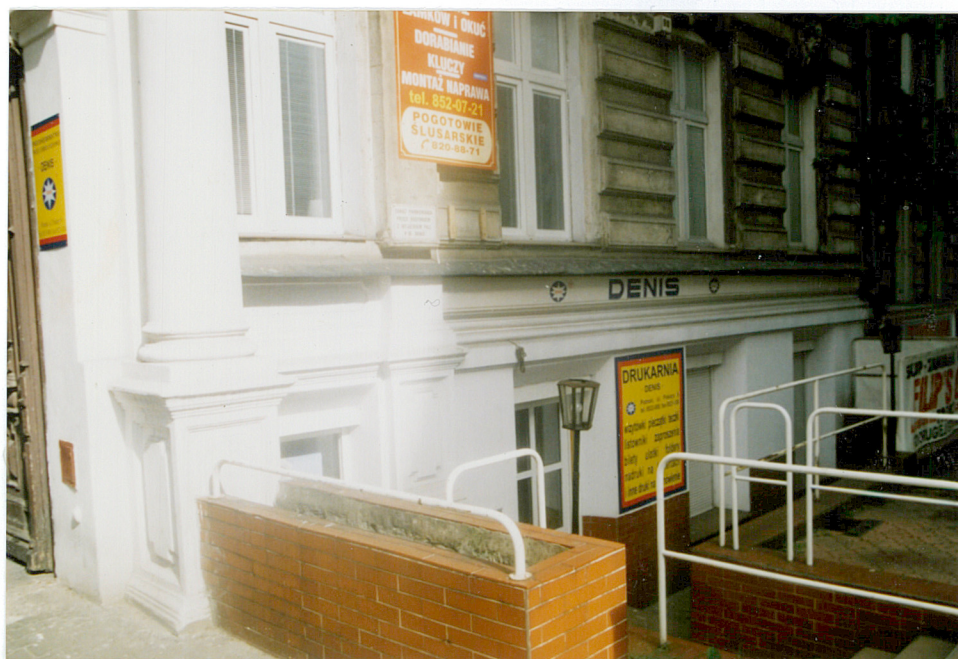
16

16. Kondygnacja parteru elewacji frontowej, część pd.
17. Kondygnacja parteru elewacji frontowej, część pn.
18. Fragment elewacji na kondygnacji II i III piętra

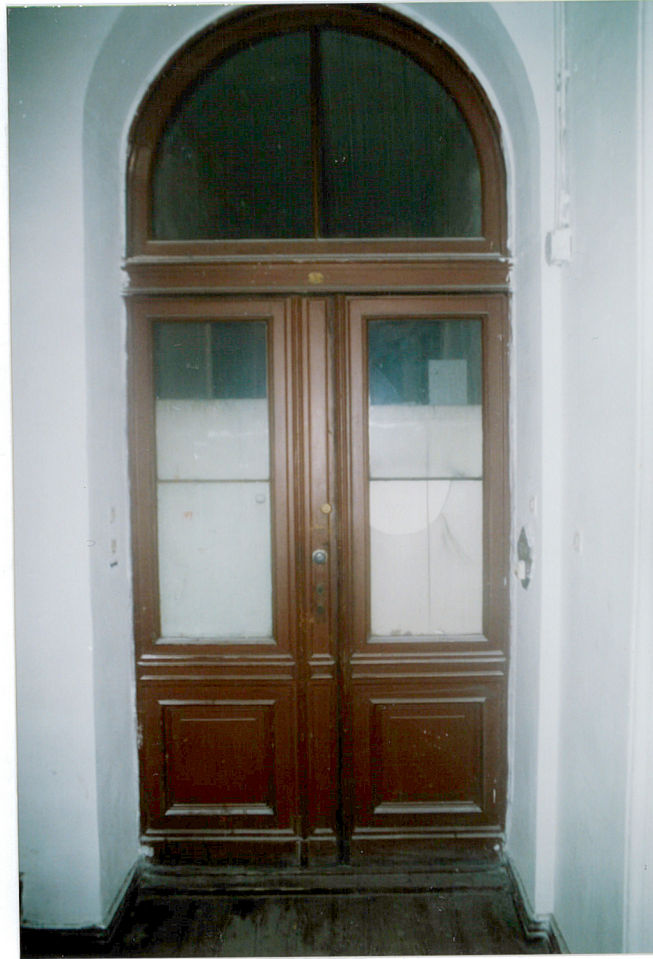
19

19. Drzwi wejściowe do mieszkania na parterze
20. Elewacja od strony podwórza
21. Widok na przejazd, w głębi klatka schodowa
22. Widok na przejazd w kierunku pd.-wsch.

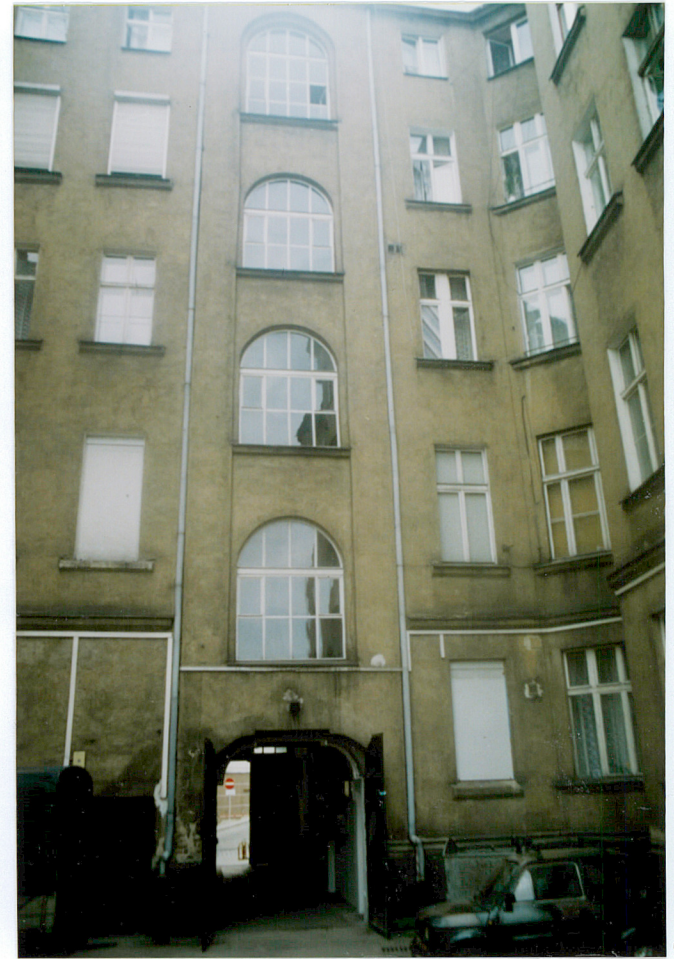
20

Elewacje od strony podwórza bez elementów dekoracyjnych. W osi korpusu głównego otwór bramny zamknięty nadprożem owalnym, spłaszczonym. Powyżej na czterech poziomach międzykondygnacyjnych szerokie otwory okienne zamknięte łukami półkolistymi. W częściach narożnych elewacji ukośne ściany wnek, w oficynach przy klatkach schodowych niewielkie prostokątne ryzality.

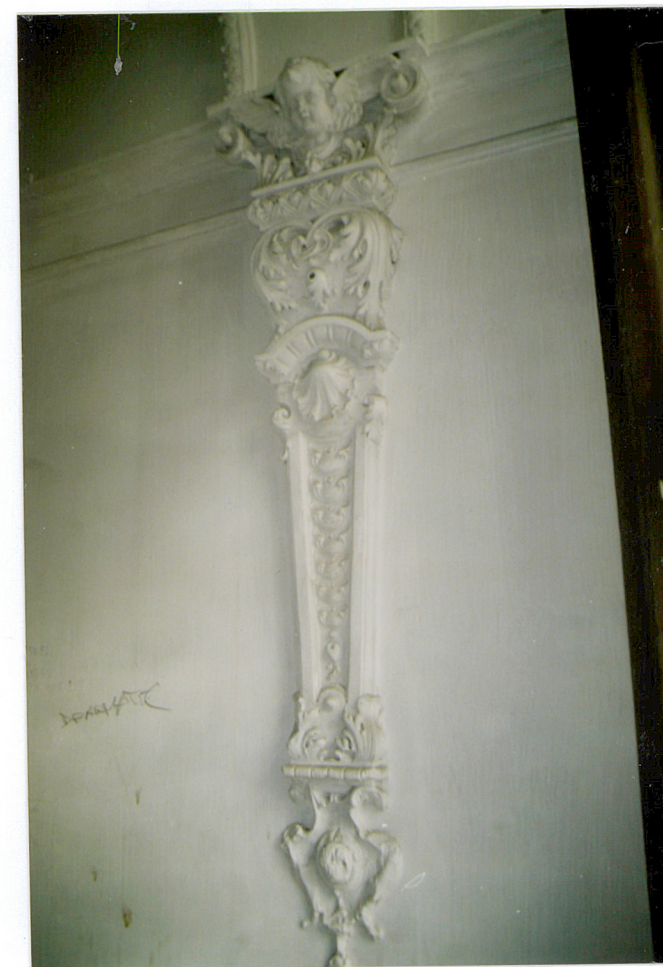
23

W przejeździe znajduje się sklepienie kolebkowe z lunetami. W narożach lunet oraz dwóch centralnie umieszczonych gurtów – znajdują się pasy gzymsu profilowanego. Wezłowie sklepienia zaakcentowane gzymsem profilowanym, poniżej pomiędzy lunetami ozdobna bogata sztukateria, przypominająca spływające wsporniki. Przedstawia ona formy geometryczne z liśćmi akantu, gzymsikami, od góry niewielka maska amorka ze skrzydłami ujęta esownicami.

23. Sztukateria w przejeździe
24. Schody
25. Fragment nadproża otwory bramnego od strony podwórza
26. Schody
- 27,28,29. Sztukateria w pokojach
- 30,31. Wieża dachowa

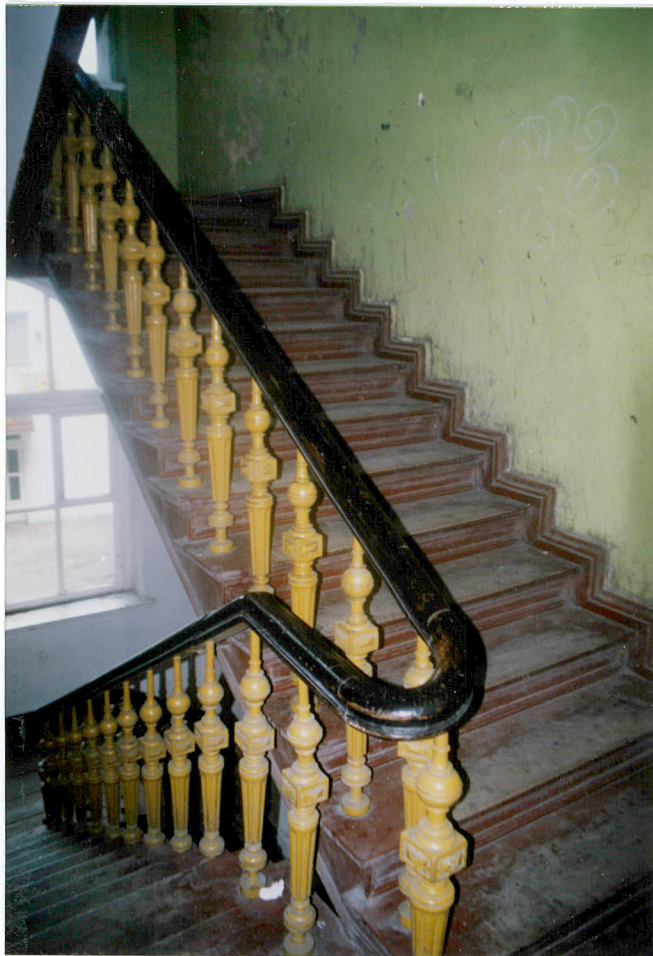
24

Schody - dwubiegowe, powrotne, deskowe, na belkach policzkowych, balustrady z poręczą profilowaną, na tralkach eklektycznych, z łałkami.

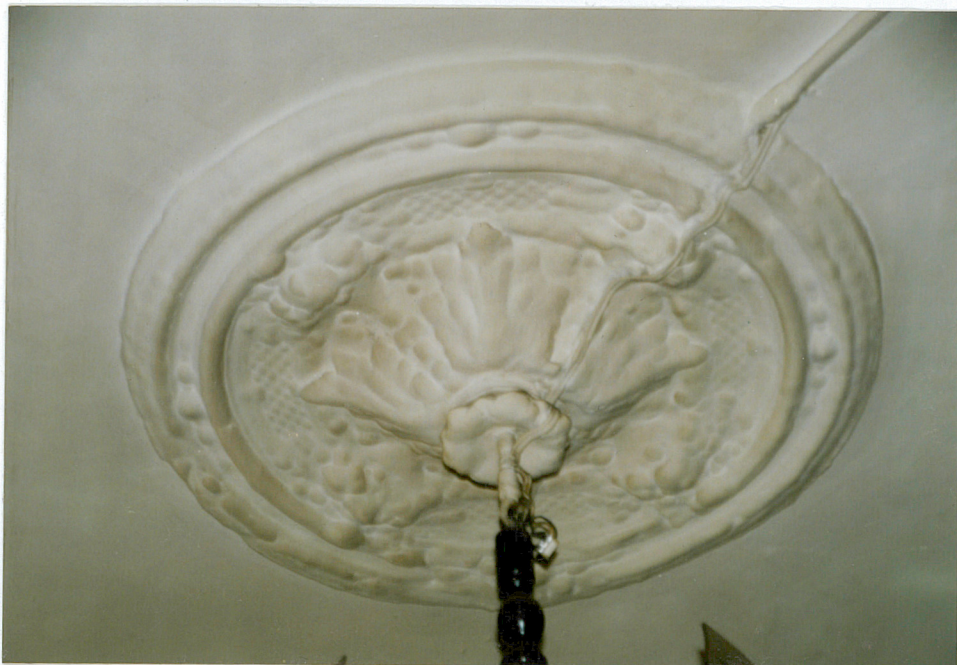
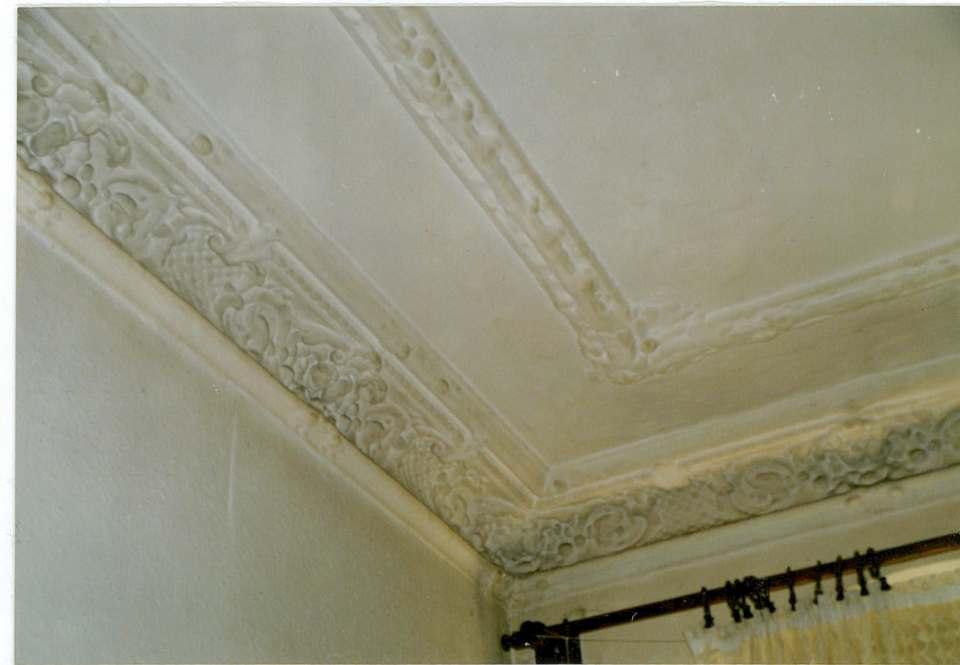
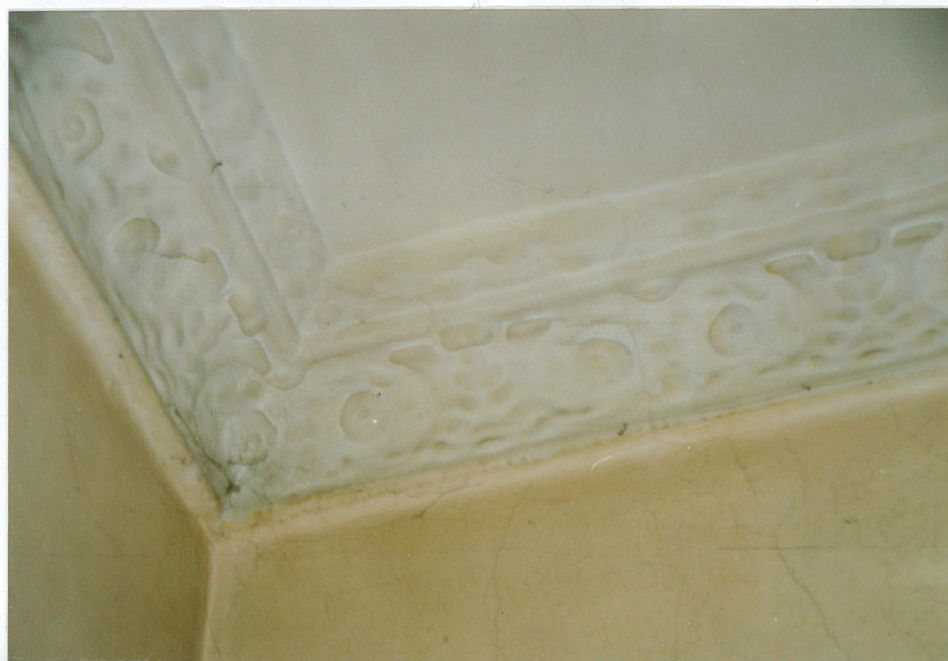
Wyposażenie – zachowała się dawna stolarka okienna i drzwiowa. Uwagę zwraca dawna brama frontowa. W klatkach schodowych schody zachowane, z dawnymi balustradami tralkowymi eklektycznymi. W pokojach dawna sztukateria z fasetami i plafonami, na suficie z motywami roślinnymi.

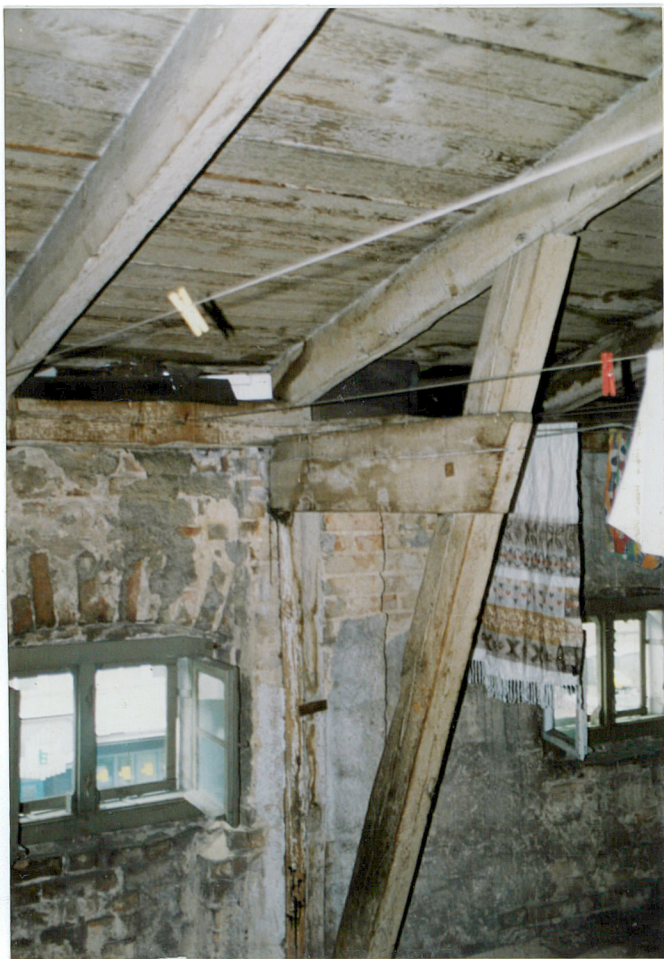
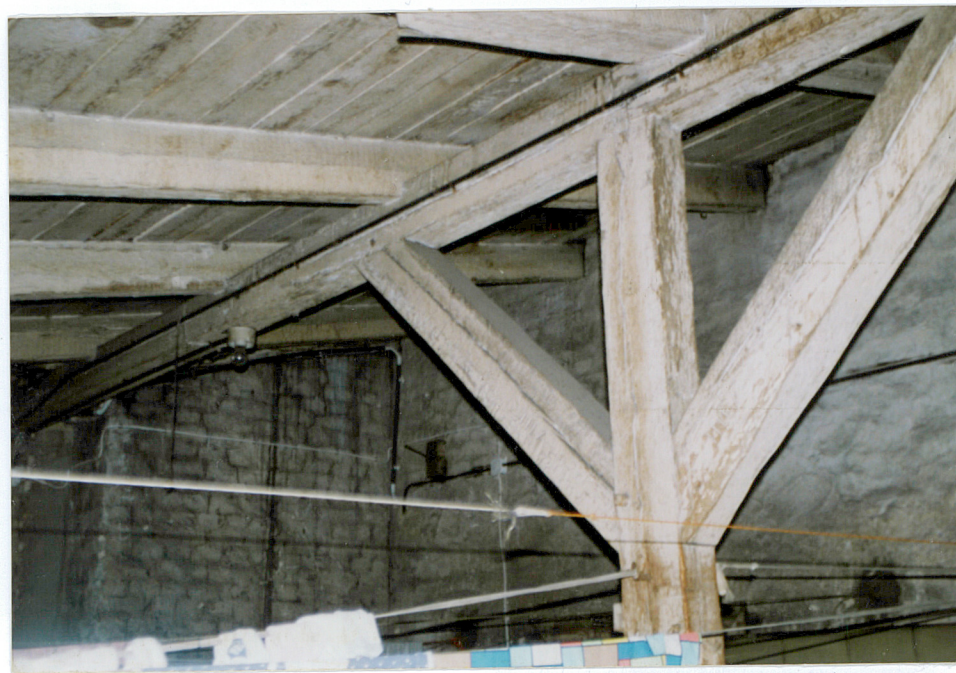
Więźba dachowa - płatwiowo-kleszczowa z trzema ściankami stolcowymi, mieczowanymi. Z dwóch stron przy ściankach kolankowych zastrzały wspierające krokwie, ujęte jednostronnymi kleszczami.
