1962/4 O B O R A /3/ ob.jałownik w zespole folwarcznym

pocz.XIX w.

O P O R O W O

OBORA /3/-ob. jałownik
w zespole folwarcznym

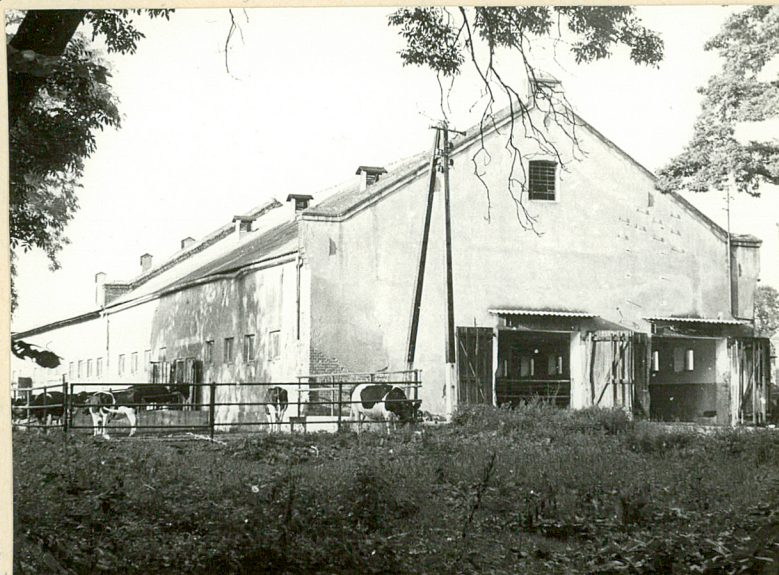
11. Zdjęcia, rzut, przekrój, sytuacja, orientacja

Sytuacja - obora /3/ leży w południowo-zachodniej części obszaru zajmowanego przez swobodnie rozrzucone budynki zespołu folwarcznego i jest najbardziej na zachód wysuniętym obiektem obejścia. Budynek ustawiony jest kalenicowo do pobliskiego, położonego nieco na wschód spichlerza /4/ a bramy w jego południowej ścianie szczytowej wychodzą na północno-wschodnie rubieże parku.

Ściany - murowane z cegły ceramicznej układanej w wąż krzyżowy, obecnie otynkowane.

Otwory okienne - otwory okienne parteru w postaci leżących prostokątów - okna drewniane, krosnowe, jednodzielnne, jednopoziomowe, dwukwaterowe, uchylne.. Otwory okienne poddasza w postaci przyległych do siebie dwóch stojących prostokątów - bez stolarki. Otwór okienny w południowej ścianie szczytowej w postaci stojącego prostokąta zwieńczonego łukiem odcinkowym - okratowane.

Budynek założony na planie prostokąta połączony był niegdyś zabudowanym przejściem (przejazdem) z drugim bliźniaczym (budynki zwrócone były do siebie szczytami). Drugi budynek wysunięty bardziej na północ uległ gruntownej przebudowie (wymieniono więźbę dachową na stalową, rozebrano sklepienie, usunięto słupy, przedłużono go w kierunku północnym, wyburzono przejście między oborami i przedłużono go w kierunku południowym tak iż przylega on ściśle do obory /3/ i ma z nią połączenie komunikacyjne). Wnętrze obory /3/ - jednopomieszczeniowe. Bryła budynku zwarta w postaci leżącego prostopadkościanu nakrytego dwuspadowym dachem, obejmuje parter i obszerne poddasze użytkowe. Wnętrza obu kondygnacji jednoprzestrzenne.

Elewacje - elewacja południowa (szczytowa) - w osi ściany obszerna brama, na jej wschodnim skraju druga podobna. Na poziomie poddasza również w osi otwór okienny okratowany. Krawędzie trójkątnego szczytu zwieńczone skromnym gzymsem a wierzchołek ozdobiony prostą sterczyną. Podstawa trójkątnego szczytu na krawędziach elewacji również ozdobiona sterczynami podpartymi schodkowymi ceglanyimi wspornikami. Sciana wyprowadzona nieco ponad połacie dachu. Elewacja wschodnia - otwory okienne parteru i poddasza rozmieszczone w regularnym rytmie. Na poziomie stropu parteru obecnie otynkowany gzyms pośredni. Północna elewacja szczytowa zasłonięta przyległym budynkiem przebudowanej obory. Widoczny jedynie fragment trójkątnego szczytu o obrysie takim samym jak elewacji południowej. Elewacja zachodnia - w osi przyległe do siebie dwie bramy (wtórne), okna rozmieszczone regularnie i rytmicznie. Brak gzymsu pośredniego i otworów na poddaszu.
