S P I C H L E R Z (4) w zespole folwarcznym

O P O R O W O

1. Miejscowość	2. Obiekt (nazwa jak w karcie)	3. Zawartość wkładki (nazwa obiektu lub materiału uzupełniającego)
O P O R O W O	S P I C H L E R Z (4) w zespole folwarcznym	opis, zdjęcia.

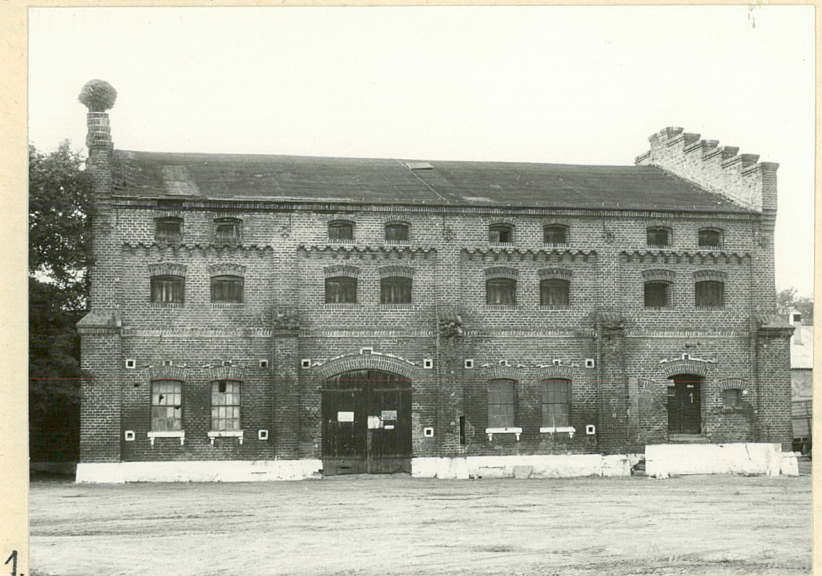
1. Elewacja wschodnia.
2. Elewacja południowa.
3. Elewacja zachodnia - widok z parku.
4. Elewacja zachodnia - widok ogólny.
5. Północny fragment elewacji wschodniej.
6. Elewacja północna.
7. Ścianka attykowa elewacji północnej.
8. Fragment ścianki attykowej elewacji południowej.
9. Otwory okienne z okiennicami na elewacji północnej.
10. Elewacja północna, widok z północnego-wschodu.
11. Prześło elewacji wschodniej z bramą wjazdową.
12. Fragment elewacji południowej.
13. Okulus zasłonięty cyferblatem na elewacji południowej.
