KARTA EWIDENCYJNA ZABYTKÓW  
ARCHITEKTURY I BUDOWNICTWA

M Ł Y N

II poł. XIX w.

GOŚCIEJEWO -  
R U D A

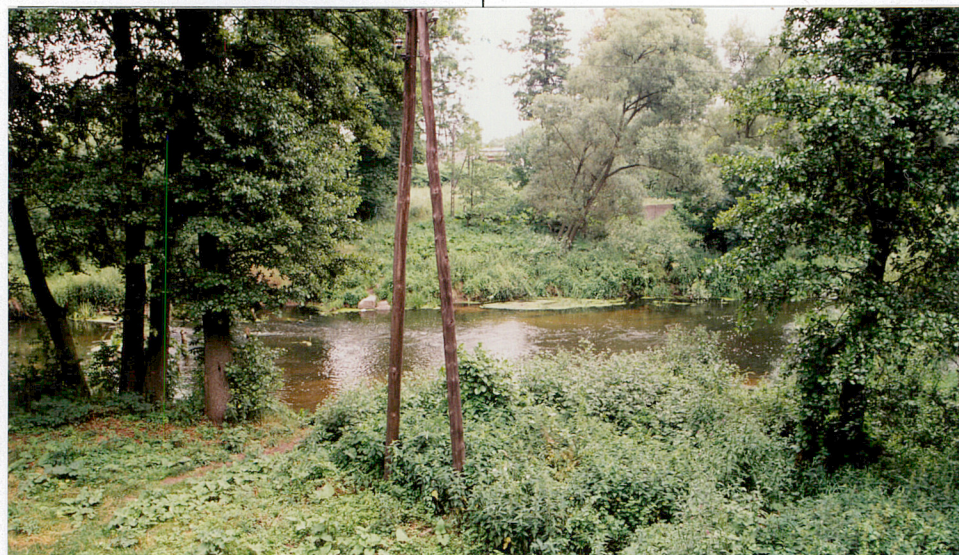
2

1. Droga dojazdowa do młyna - widok z pn-zach na elewację młyna
2. widok od młyna na wsch, na rzekę Wełnę
3. elewacja frontowa - pn-wsch
4. garaż - elewacja pn-wsch i pd-zach młyna
6. widok na staw i budynek turbiny - elewacja pd-zach
5. elewacja tylna -pd-zach
7. III i IV kondygnacja - widok z pn
8. fundamenty śluzy przy elewacji pn-zach
9. wewnątrz - widok z drugiej kondygnacji
10. wewnątrz - druga kondygnacja - walcownia - widok ogólny
11. j.w. - gniotownik
12. j.w. - tabliczka znamionowa
13. walcownia - mławnik podwójny firmy "SECK"
14. j.w. - tabliczka znamionowa

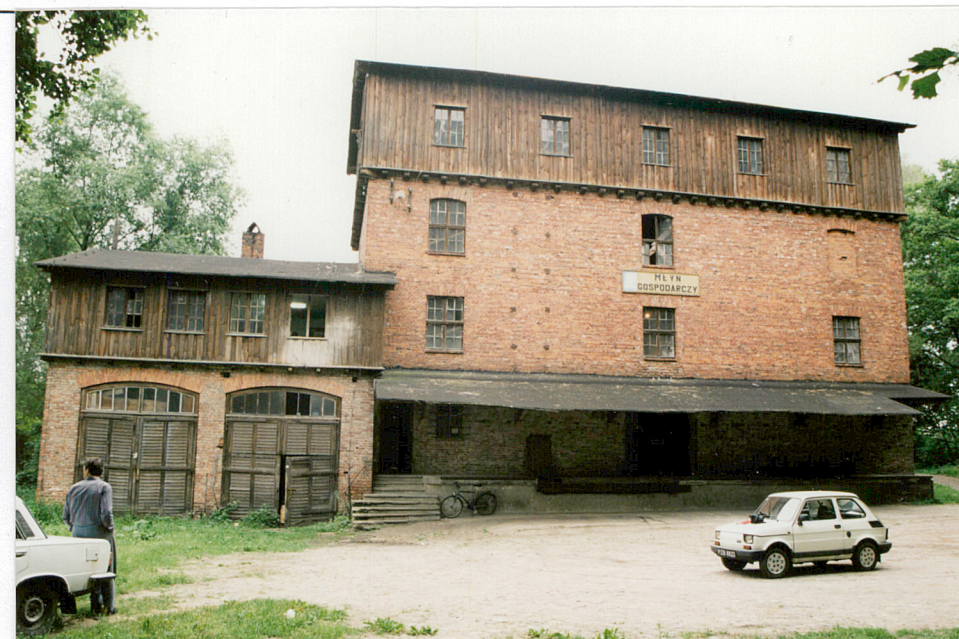
3

ELEWACJE: frontowa (pn-wsch) młyna - 2-osiova na I kondygnacji, 3-osiova na drugiej i trzeciej a 5-osiova w partii poddasza, okna w otworach prostopadłościennych i przekrytych łukiem odcinkowym; garażu - dwa wrota na osi, przekryte łukiem odcinkowym, nad trzecią kondygnacją młyna widoczne belki stropowe, przed młynem podest, nad nim daszek kryty papą;

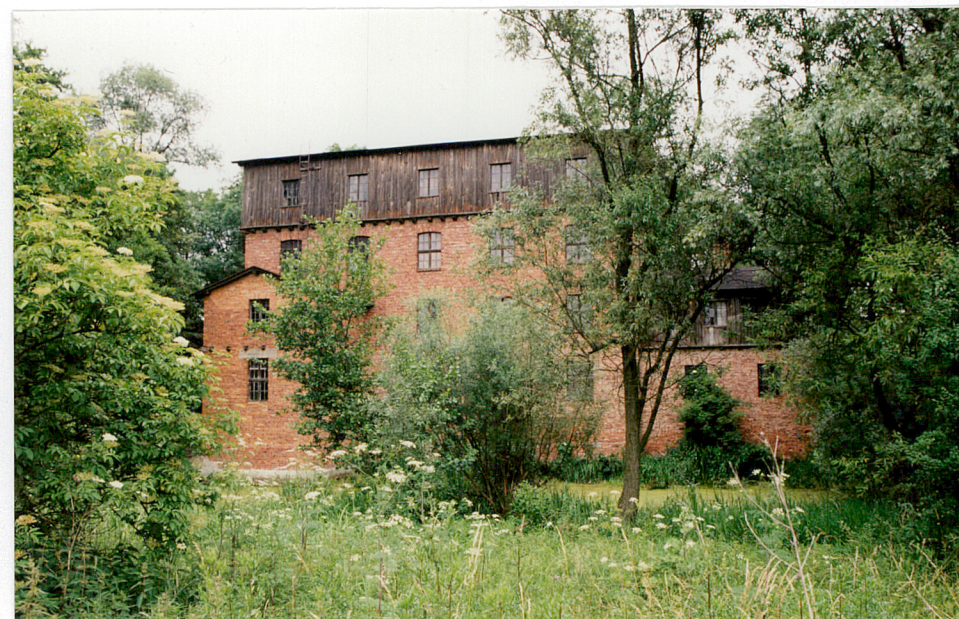
5

tylna - pd-zach - 5-osiova na wszystkich kondygnacjach, przylega do niej dobudówka z turbiną, w części garażu 2-osiova, żadnych zdobień; elewacja pn-zach -2-osiova na wszystkich kondygnacjach, jedno okno zamurowane, przy podmurówce resztki fundamentów śluzy; elewacja pd-wsch - 2-osiova, do wysokości drugiej kondygnacji zasłonięta garażem. Wszystkie elewacje płaskie bez żadnych detali zdobniczych;

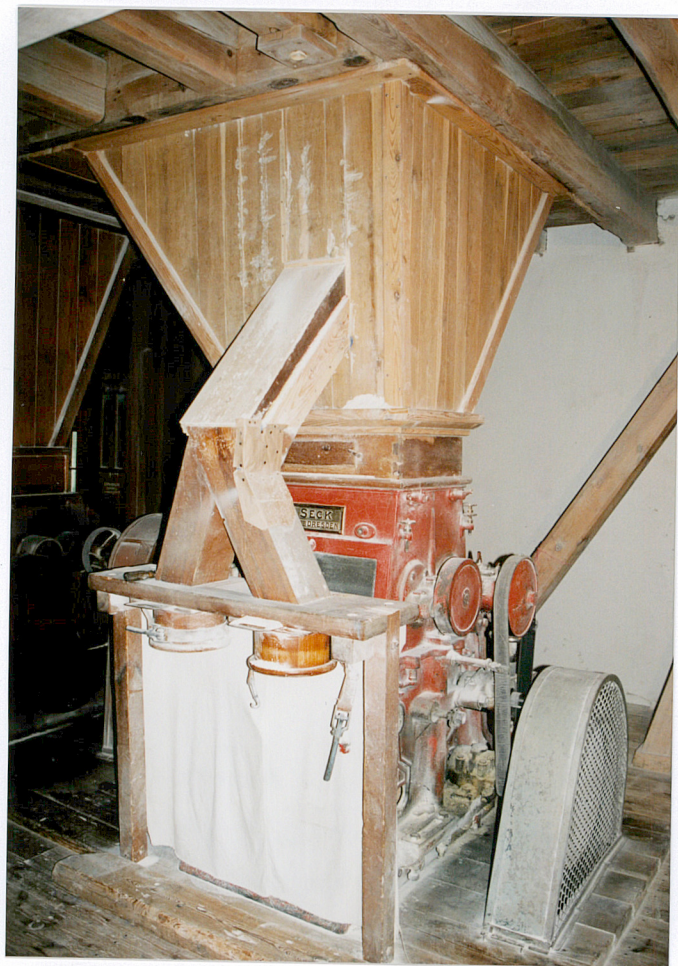
13

WYPOSAŻENIE: na drugiej kondygnacji znajdują się: gniotownik firmy "Gebrücher Bühler" z Drezna oraz dwa mławniki podwójne tej samej firmy a także 1 mławnik podwójny firmy "SECK" z Drezna. Ze starego wyposażenia są odsiewacze i łuszcarka.
