1. Obiekt
1602/3
SPICHLERZ /6/
w zespole folwarcznym

2. Czas powstania
IV ćw.XIX w.

3. Miejscowość
B U G A J

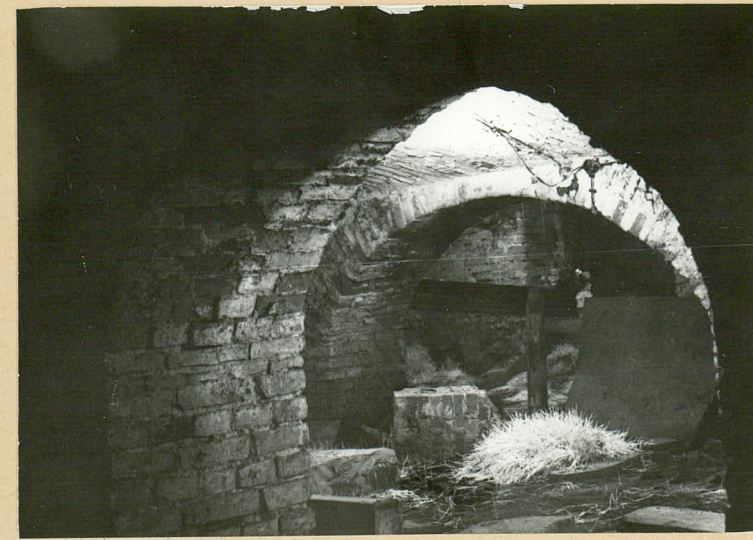
Strop piwnicy: sklepienia ceglane, o łuku koszowym wsparte na ściankach w których wycięte są arkady o łuku półpełnym. Parter, piętro - strop drewniany, nagi; wsparty na czterech drewnianych podciągach. Podciągi przyściennie podtrzymywane są przez pionowe słupy; podciągi pośrednie - na słupach z dwoma parami mieczy. Jedna para mieczy spina słup z podciągami; druga - z belką stropową. Na belkach ułożone są deski sosnowe, na wpust.

1. Elewacja południowa
2. Strop pienicy
3. Elewacja północna
4. Schody wewnętrzne
5. Widok ogólny obiektu
6. Wnętrze parteru
7. Strop parteru
8. Elewacja wschodnia
9. Cokół
10. Otwór okienny z lunetą
11. Elewacja zachodnia
12. Otwór drzwiowy-ościeżnica
13. Otwór okienny

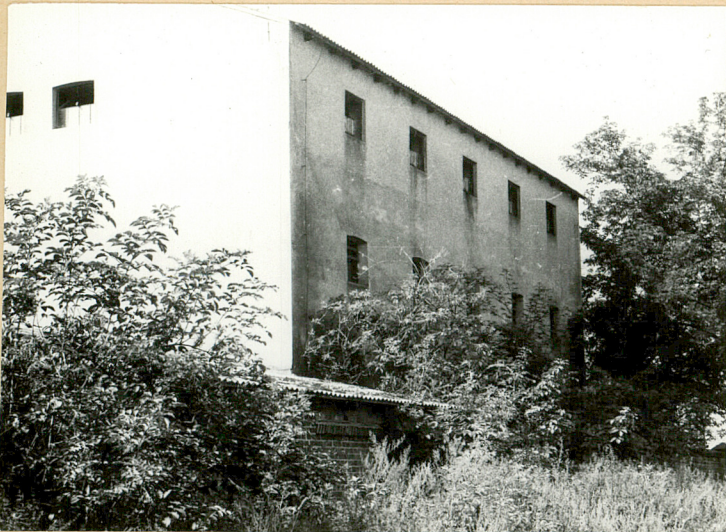
Wkładka nr 1,2

Otwory okienne w kształcie kwadratu zamkniętego od góry łukiem odcinkowym w piwnicy-z lunetami. Otwory okienne w poziomie parteru okratowane pasami płaskownika z zadziornymi. Okna metalowe, ośmiotaflowe, uchylne.

Drzwi drewniane, jednoskrzydłowe, deskowo-listwowo-zastrzałowe, jednostronnie opierzone deskami ułożonymi w jodełkę. Drzwi osadzone w drewnianej ościeżnicy, zawieszane na zawiasach pasowych kowalskiej roboty, zamykane na zamek skrzynekowy.

Spichlerz na planie prostokąta, szerokofrontowy, jednotraktowy, jednopomieszczeniowy w poziomie piwnicy, parteru i piętra; z osobnym wejściem do piwnicy od strony ściany szczytowej. Piwnice niby trójnawowe, podzielone ściankami z arkadami podtrzymującymi sklepienia.
