KARTA EWIDENCYJNA ZABYTEKÓW  
ARCHITEKTURY I BUDOWNICTWA

ZESPÓŁ FOLWARCZNY

Druga połowa  
XIX w.

SIERNIKI

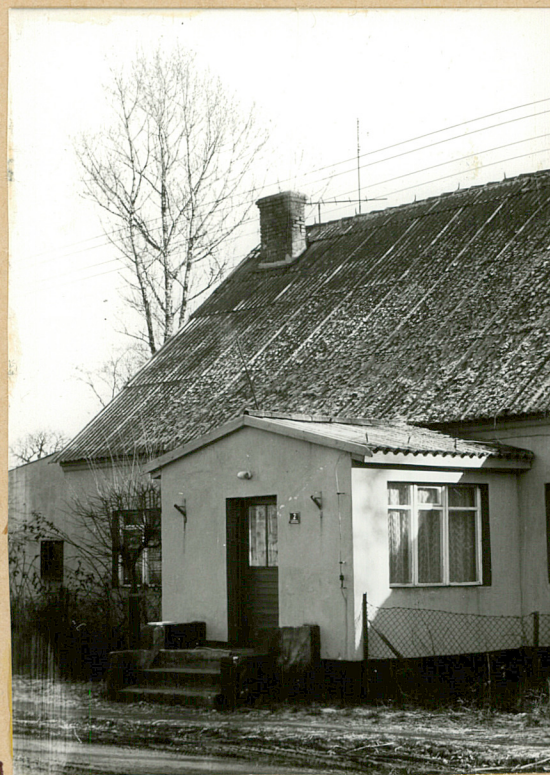
4

- I. Pałac-I, elew. półn-wsch.
2. Pałac-I, fragment elew. poł-zach.
3. Droga dojazdowa do pałacu z kier. półn-wsch.
4. Dom mieszk.-36 widok od wsch.
5. Dom mieszk.-3 widok od str. półn-zach

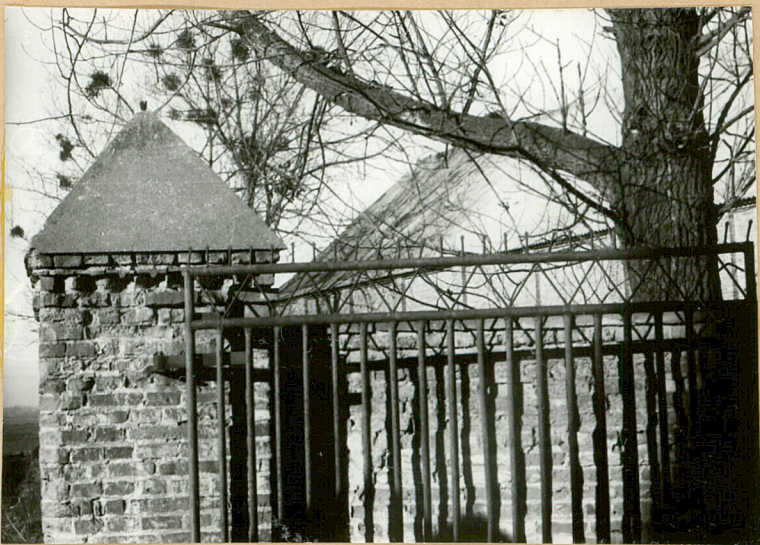
11

11. Brama między obiektami-I8, I9.
12. Fragment oficyny -5.
13. Widok z kier. półn-zach. z parkanem i domem mieszk.-3.
14. Strumień w parku.
15. Parkan po stronie półn-zach.

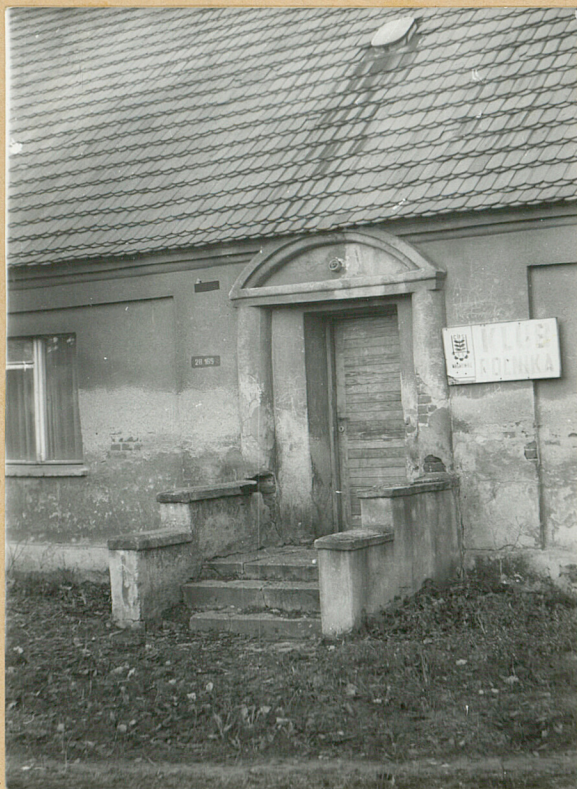
17

16. Fragment parku.
17. Fragment domu mieszk.-6.
18. Widok z zach. na ulm mieszk.-5.
19. Widok z wsch. na dom mieszk.-6.
20. Widok z zach. na domy mieszk-36, 37.

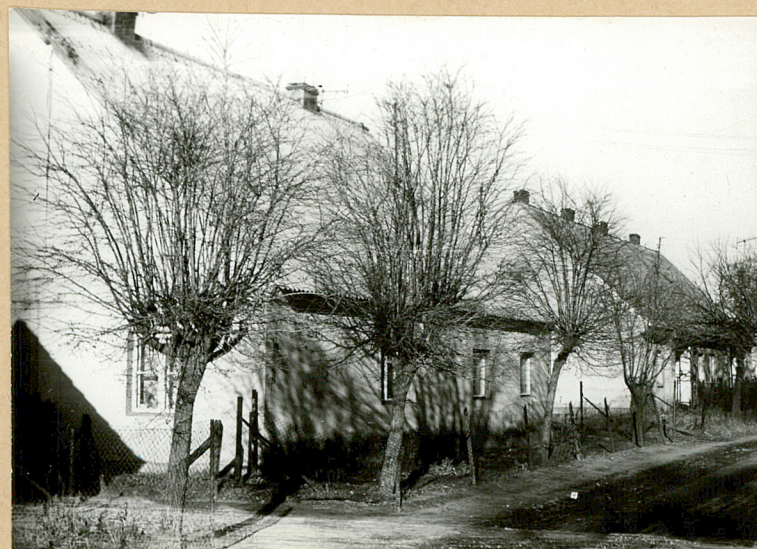
28

27. Droga dojazdowa z domami mieszk. i bramą wjazdową na podw. folw.
28. Widok na aleje i domy-34, 35.
29. Widok na drogę i dom-44.
30. Magazyn przydom. kurnik-32.

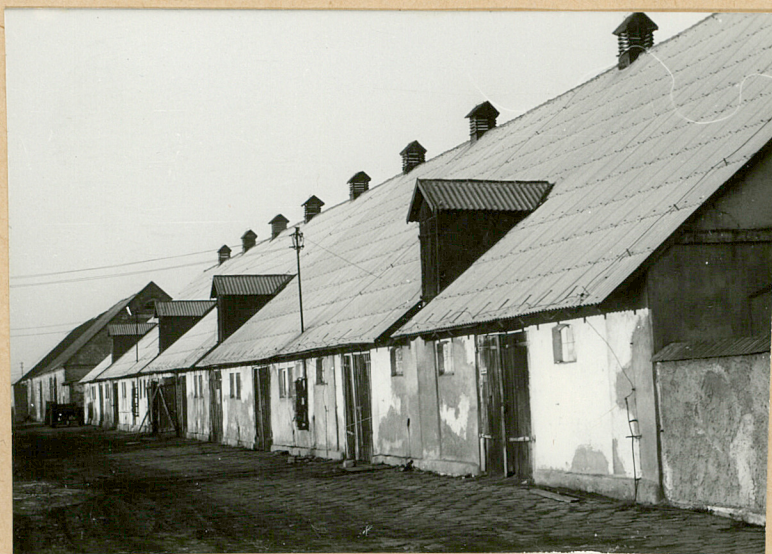
32

31. Fragment obiektów-I9, 24.
32. Widok na oborę-28, strona południowa.
33. Fragment rilaru przy gorzelni-I8.
34. Brama wjazdowa po stronie zach.
35. Brama wjazdowa główna i parkan.

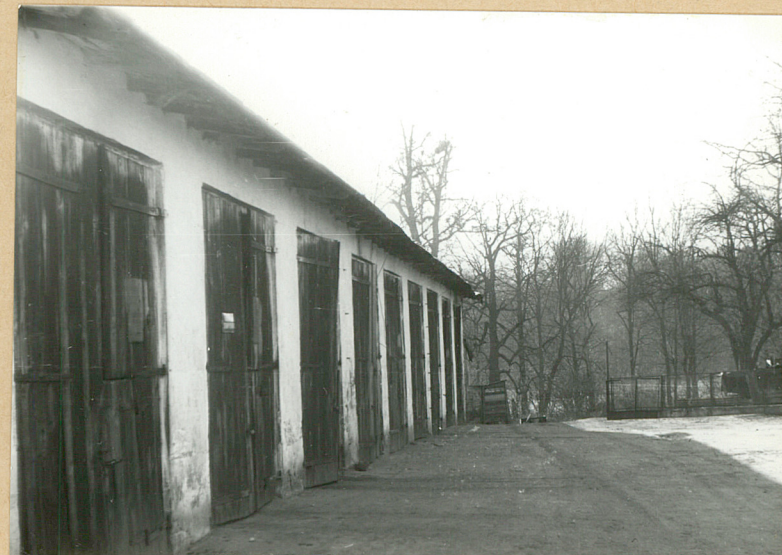
37

36. Widok w kierunku półn-zach. z kuźnią -24 i spichlerzem-21.
37. Garaże- I7, elew. półn-zach.
38. Fragment parkanu przy oborze-28.
39. Fragment poł. części garaży- I7.

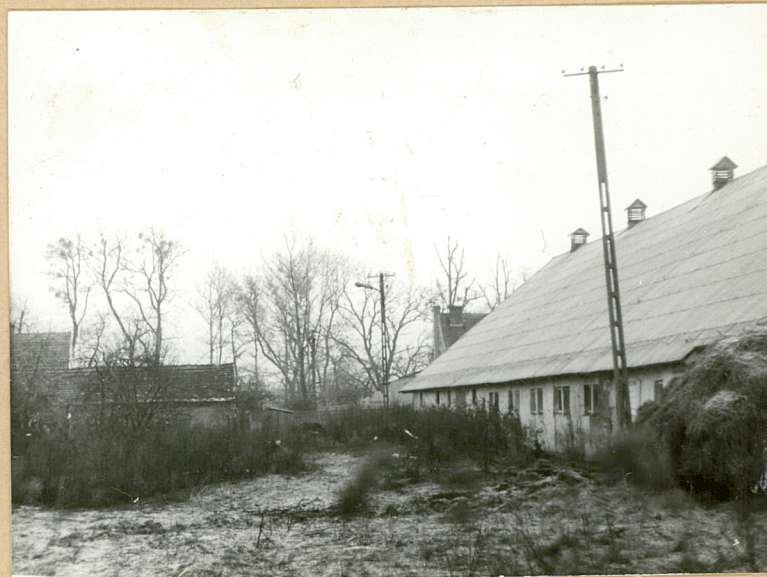
41

40. Widok od strony zach. z kuźnią-24.
41. Widok w kier. poł-wsch z oborą-28.
42. Obora-28 i stodoła-26, widok z poł.
43. Widok w kier. poł-wsch z oborą-28 i domem-36.

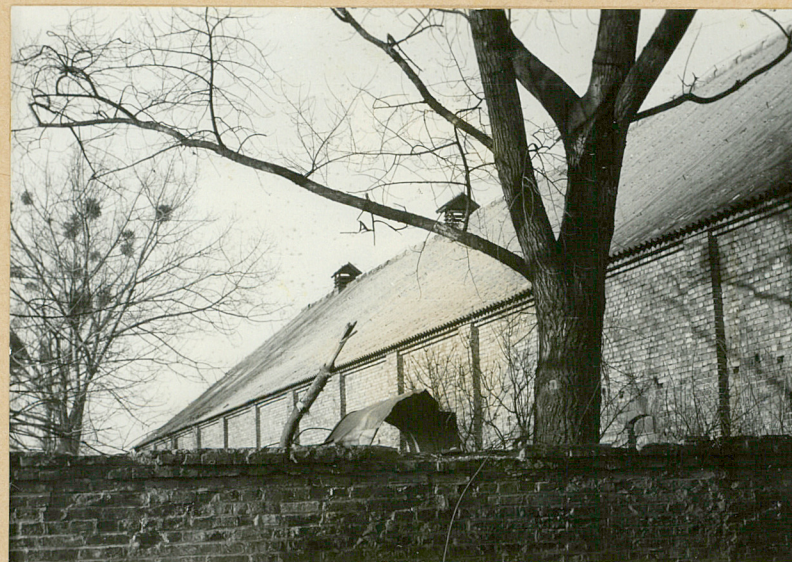
53

49. Widok w kier. wsch. z magazynów-20
50. Widok w kier. półn. z oborą-I9.
51. Widok w kier. poł-wsch z oborą-I6.
52. Komin przy gorzelni-I8.
53. Widok na oborę-I9 z strony poł.

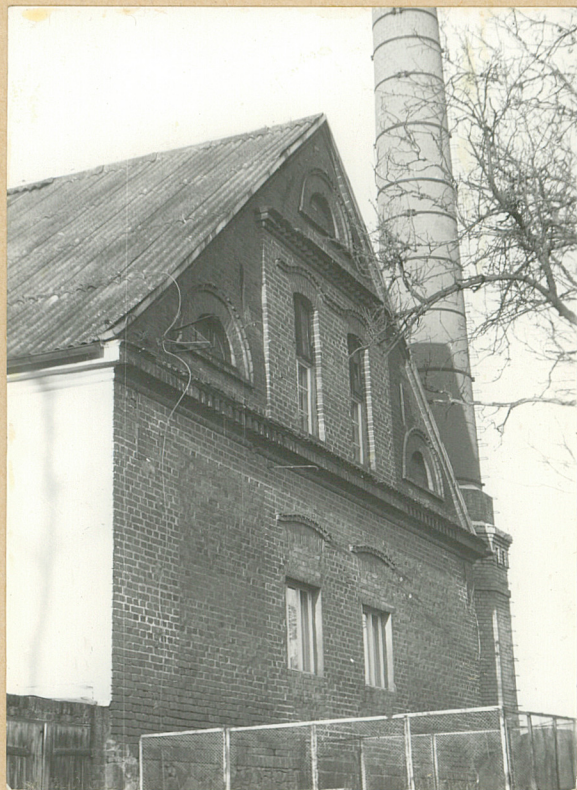
57

54. Widok na oborę, elew. półn-wsch.
55. Widok w kier. półn-wsch z spichlerzem-21.
56. Szopa-8.
57. Gorzelnia-I8, elew. poł-wsch.
58. Gorzelnia-I8, elew. poł-zach.

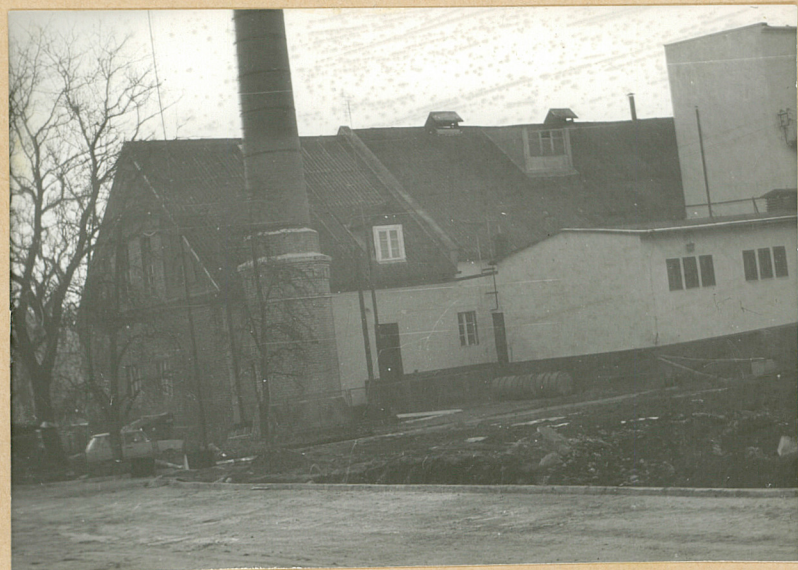
60

59. Widok w kier. zach. z parkanem i garażami-I7.
60. Widok na gorzelnię-I8 od str. wsch.
61. Dolna część komina przy gorzelni.
