1. Obiekt
STAJNIA I PASZARNIA, OB. MAGAZYN,
170814 OBORA I ZLEWNIA

2. Czas powstania
1895 r.

3. Miejscowość
JABŁONNA

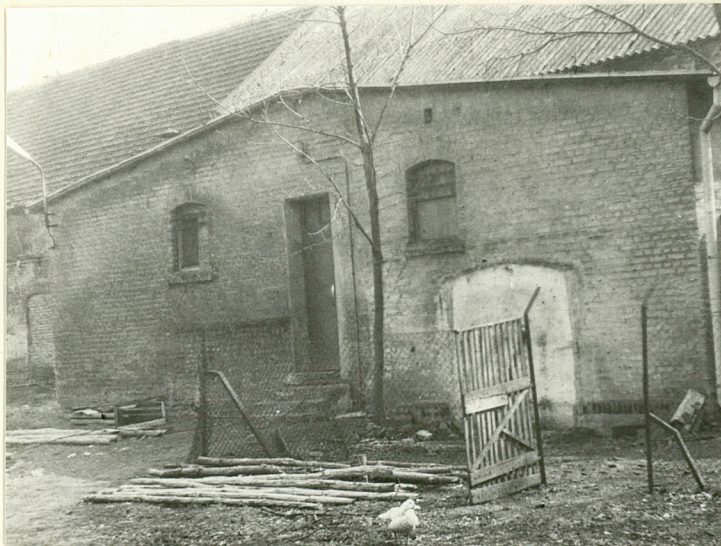
1. Elewacja wsch.
2. Elewacja zach.
przybudówki
3. Fragn. wnętrza obory
4. Fragn. więźby dach.
5. Chlewiki przy elew.
pd. przybudówki

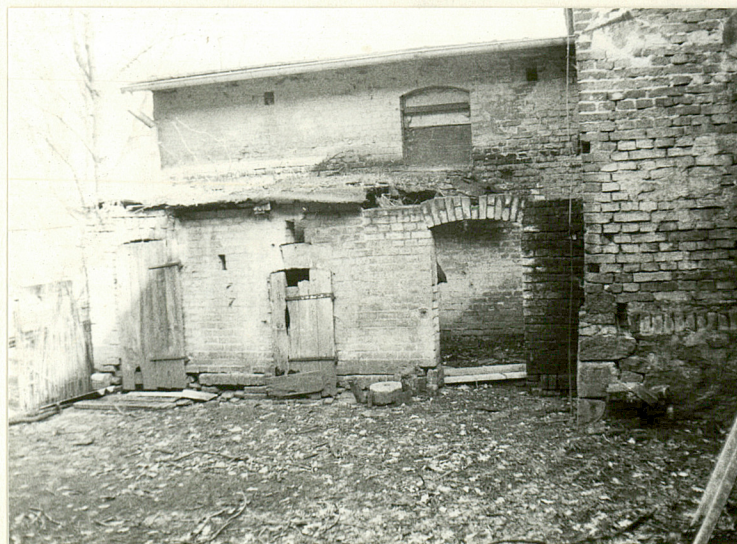
5.

Przy potłusznikowej elewacji przybudówki znajdują się zmieszczone
chlebiki.
