DOM MIESZKALNY NR 44

1508/5 w zespole folwarcznym

1890 r.

J A B Ł O N N A

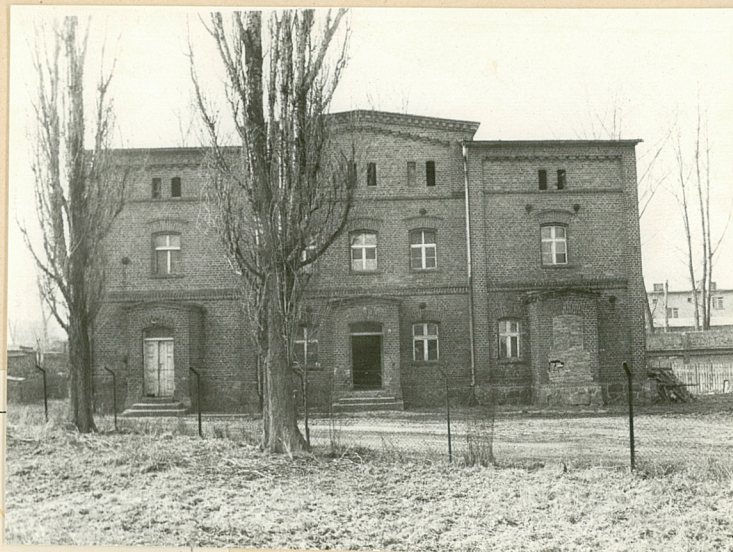
elewacja - północna (frontowa) posiada 3 okna i 2 drzwi w wystawkach na I kondygnacji, 5 okien na II kondygnacji oraz okienka na poddasze w ścianie kolankowej. Ściana posiada ramowy podział: w pionie lizenami, a w poziomie cokołem i gzymsami międzykondygnacyjnymi i wieńczącym. Elewacja południowa posiada drzwi do piwnicy, okna na I i II kondygnacji oraz okienka w ściankach kolankowych. Podział ścian i elementy dekoracyjne takie same jak na elewacji północnej. Elewacja wschodnia posiada drzwi i okna na I kondygnacji, okna na II kondygnacji i okienka na poddasze. Elewacja zachodnia posiada okna na I i II kondygnacji oraz okienka w ścianie kolankowej. Oprócz wysuniętych nadproży, gzymsu wieńczącego i cokołu elewacje wschodnia i zachodnia nie posiadają żadnych innych elementów dekoracyjnych.

1. Elewacja północna
2. Elewacja połudn.
3. Wędzarnia
4. Elewacja zach.
5. Fragment więźby dach.
