1. Obiekt

KAMIENICA - ul. Św. Marcin 75

1. Miejscowość	2. Obiekt	3. Zawartość
Poznań	Kamienica - ul. Św. Marcin 75	Opis, mapy

WKŁADKA DO KARTY EWIDENCJI ZABYTEKÓW ARCHITEKTURY I BUDOWNICTWA

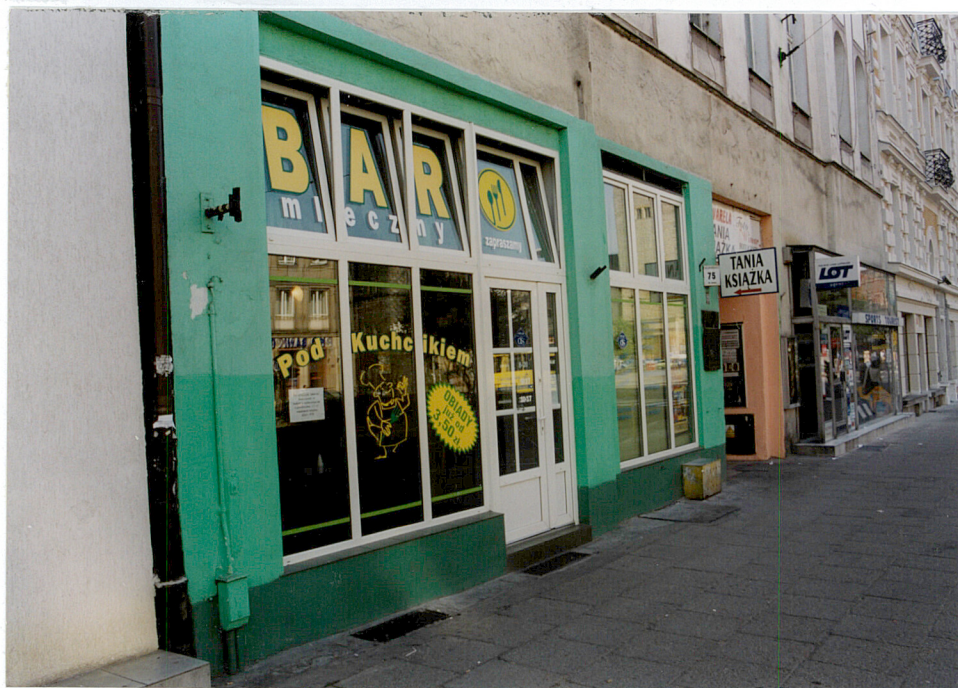
2

1. Elewacja frontowa – pn.
2. Kondygnacja parteru na elew. frontowej
3. Wjazd na kondygnacji parteru na elew. frontowej
4. Widok na elew. frontową oraz połąć dachową od strony pn.-wsch.

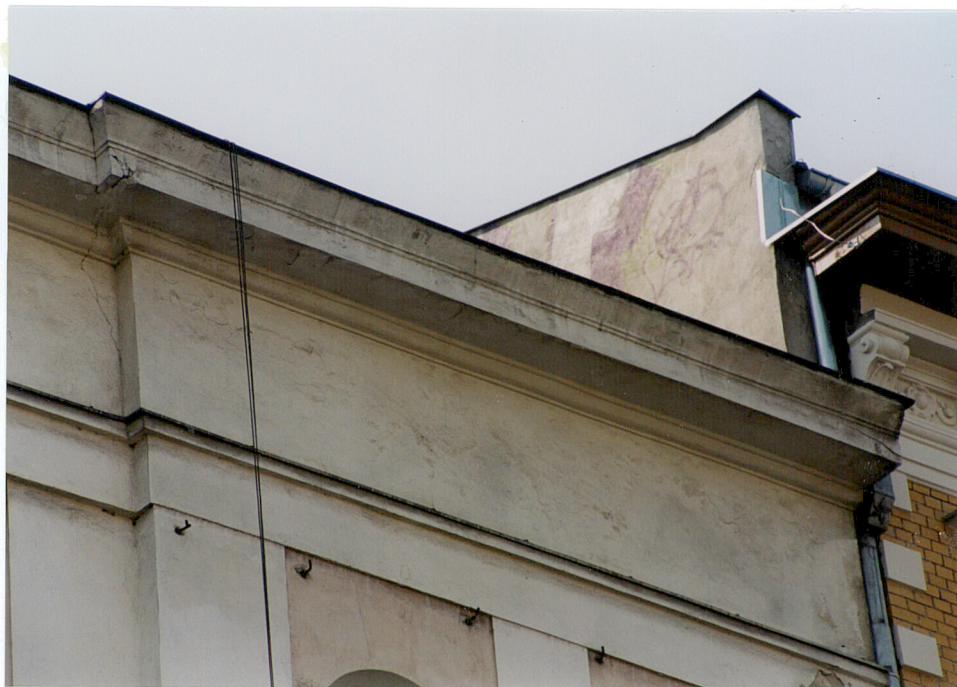
5

5. Fragment elew. frontowej z gzymsem pod okapem
6. Fragment elew. frontowej z otworami na kondygnacji I piętra od strony zach.
7. Okno na kondygnacji I piętra od strony zach.

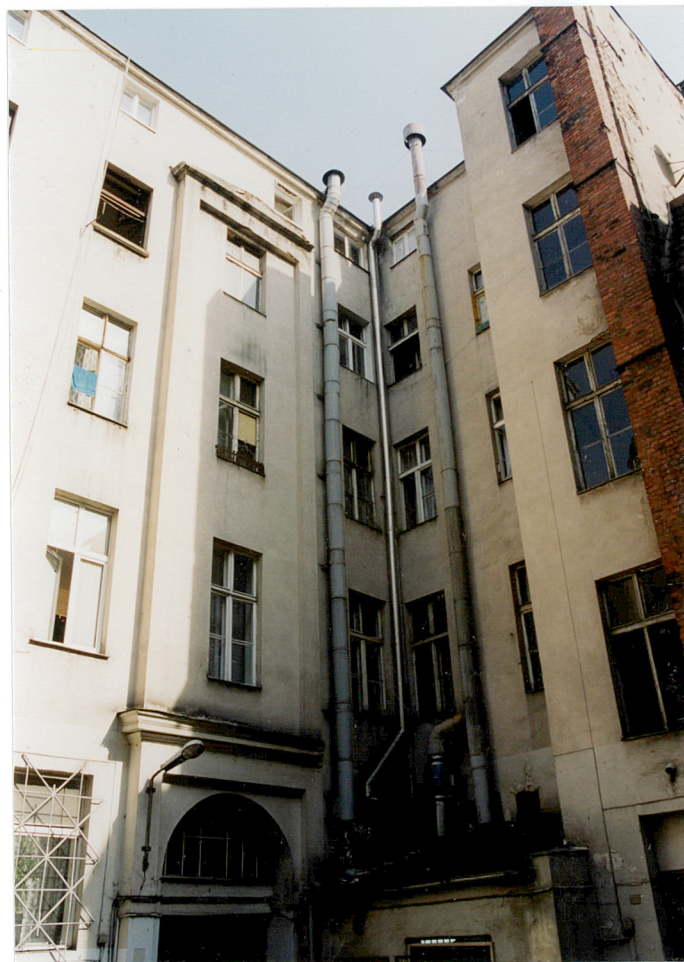
8

8. Widok w kierunku pn.-wsch. na elewacje od korpusu głównego i oficyny
9. Widok w kierunku wsch. na elewacje oficyny
10. Widok w kierunku pd. na elewacje budynku znajdującego się w głębi podwórza

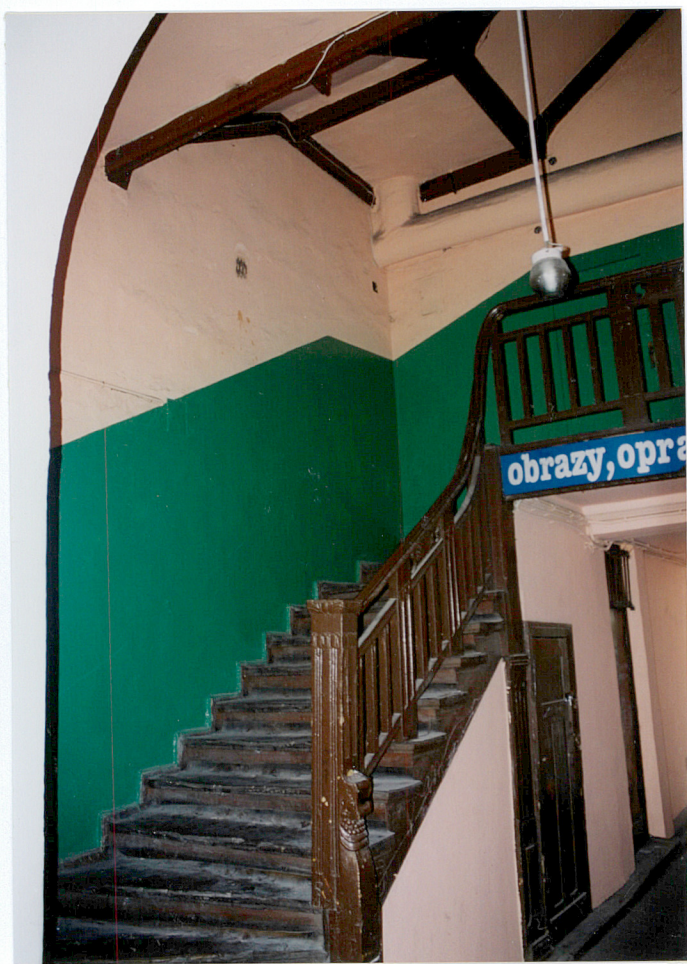
11

11. Schody na kondygnacji parteru w przejeździe
12. Widok w kierunku pd. na przejazd
13. Fragment schodów na kondygnacji parteru
14. Fragment wnętrza przejazdu od strony frontowej

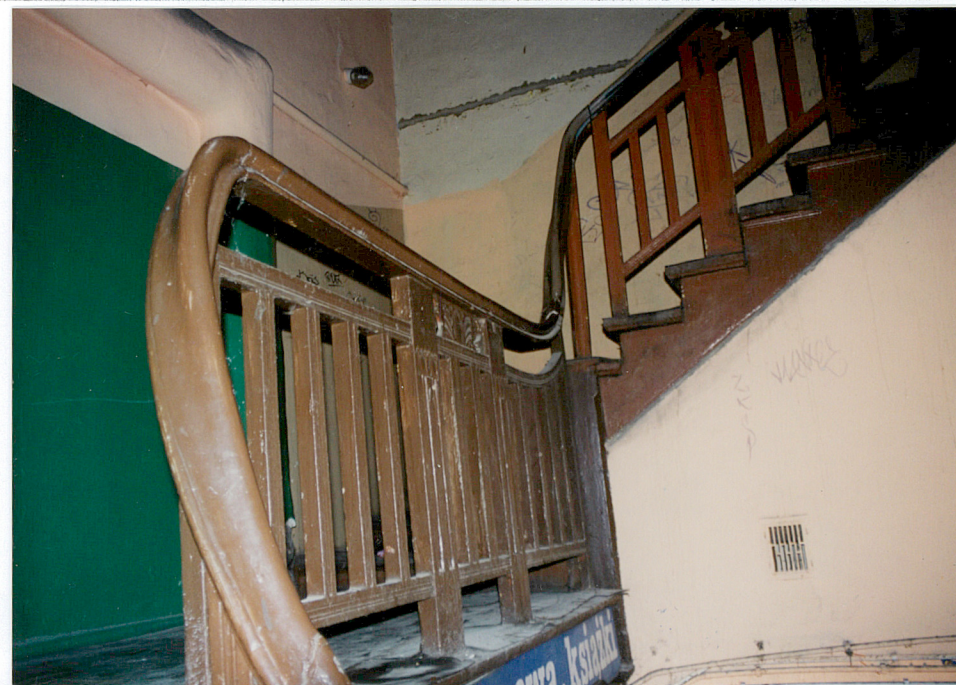
15

15. Klatka schodowa
16. Widok na klatkę schodową, w głębi świetlik
17. Widok na fragment klatki schodowej na kondygnacji III piętra
18. Widok na fragment klatki schodowej na kondygnacji poddasza

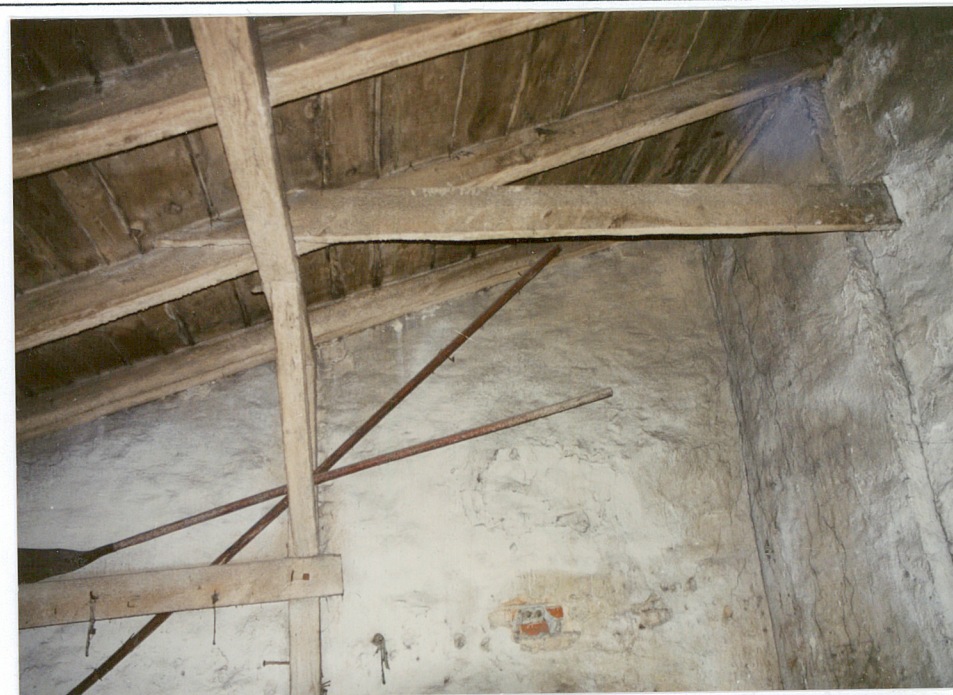
21

Wieżba dachowa - w korpusie głównym płatwiowo-kleszczowa, z dwiema ściankami stolcowymi, dwustronnie mieczowanymi. Z dwóch stron ścianki kolankowe, zastrzały podpierające krokwie, ujęte kleszczami jednostronnymi. Kleszcze jednostronne, spinają stolce i krokwie w sąsiedztwie w/w zastrzałów.

19. Sztukateria - głowica w klatce schodowej na kondygnacji poddasza
20. Drzwi wejściowe do mieszkania w klatce schodowej w oficynie
- 21,22,23. Fragment więźby dachowej
