STAJNIA (4)

w zespole folwarcznym

pocz. XX w.

PRZYBIŃ

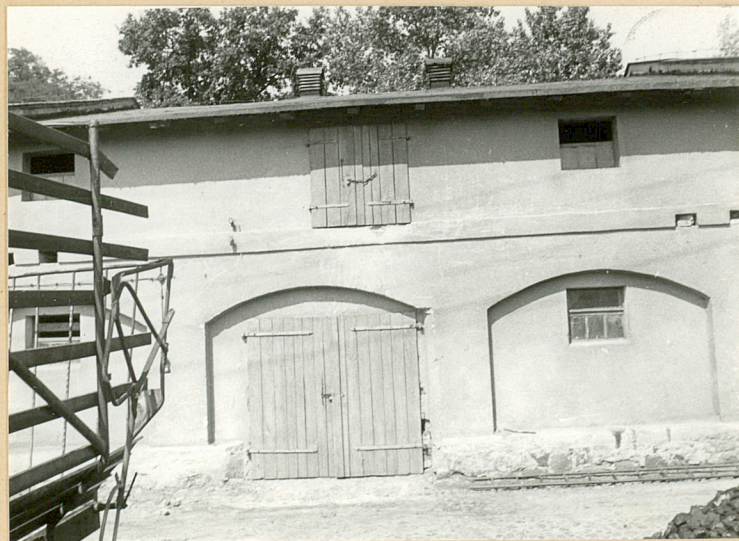
elewacja - wschodnia w przyziemiu posiada trzy płyciny (tzw. ślepe wrota) miesz-
czące po bokach okna i drzwi w płycinie centralnej. W ścianie kolankowej miesz-
czą się dwa okna i wejście na poddasze. Dodatkowo elewację urozmaica gzyms
międzykondygnacyjny i wysunięty cokół. Elewacja zachodnia w przyziemiu iden-
tyczna, przy czym płycina centralna mieści zamiast drzwi okno. Ścianka kolan-
kowa tej elewacji nie posiada okien.

1. Elewacja wschodnia
2. Elewacja zachodnia
3. Wnętrze
4. Żłoby
5. Fragm. więźby dachowej

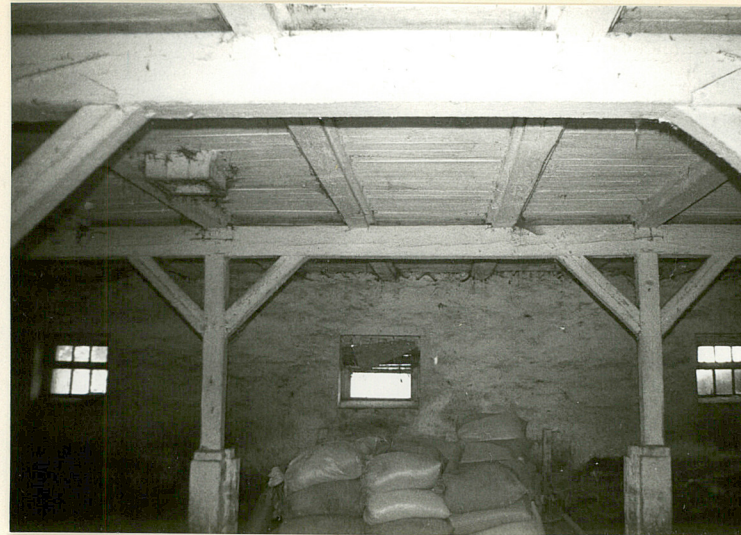
3.

- ściany wzniesione są z cegły ceramicznej, otynkowane. Mur wzniesiony na co-
kole wysuniętym kamienno-ceglanym.
- strop drewniany na drewnianych podciągach, wzmocnionych sosrębami wspartymi
czterema drewnianymi słupami na betonowych cokółach. Każdy słup połączony
jest z sosrębem dwoma mieczami.
- więźba dachowa o konstrukcji kleszczowej i 2 ścianach stolcowych
- dach kryty papą
- posadzka na ganku i stanowiskach betonowa
- okna drewniane o uchylnym górnym segmencie. Drzwi drewniane, deskowe, kształ-
tu prostokątnego, z zastrzałami. Drzwi na poddasze drewniane, dwuskrzydłowe.

wnętrze - jednoprzestrzenne podzielone czterema słupami.

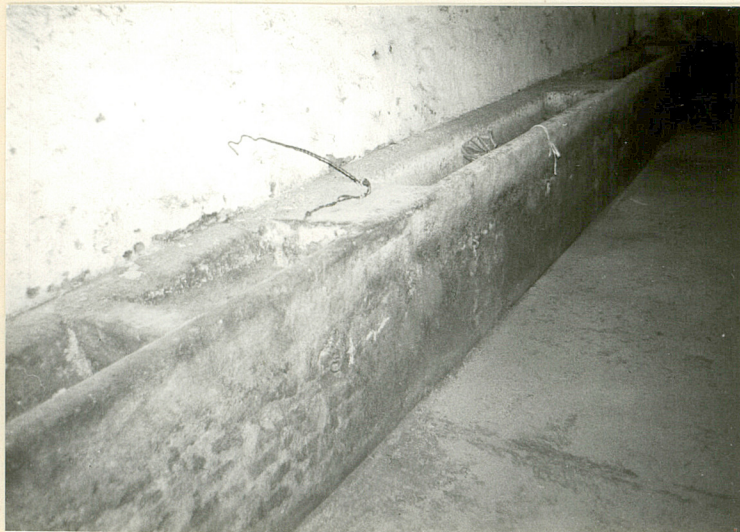
4.

rzut - budynek wzniesiony na planie czworokąta zbliżonego do kwadratu. Pośrodku
budynku na osi wschód-zachód biegnie ganek paszowo-gnojowy, po którego bokach
znajdują się stanowiska. Układ stanowisk poprzeczny. Stanowiska ściółkowe płyt-
kie. Przy ścianach północnej i południowej znajdują się żłoby.
