FOLWARK ROJĘCZYN - karta założenia

ROJĘCZYN

1. Miejscowość Rojęczyn	2. Obiekt (nazwa jak w karcie) Folwark Rojęczyn - karta założenia	3. Zawartość wkładki (nazwa obiektu lub materiału uzupełniającego) c.d. punktu 13, plan orientacyjny, zdjęcia
----------------------------	---	--

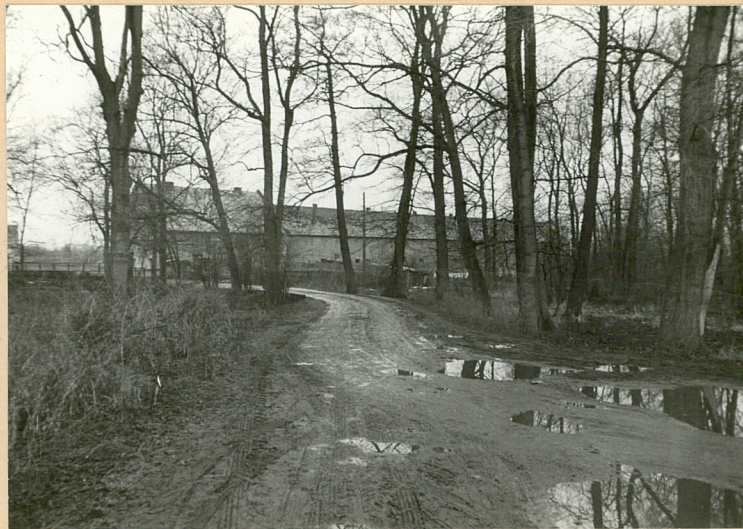
1. Dojazd do założenia od północy
2. Brama wjazdowa od północy
3. Wjazd do zespołu od południa
4. Elewacja południowa dworu
5. Fragment parku
6. Elewacja zachodnia dworu
7. Magazyn /9/
8. Dom mieszkalny /2/
9. Stolarnia, ob. magazyn oraz dom mieszkalny /8/ - widok od północy
10. Elewacja zachodnia domu mieszkalnego /1/ na podwórzu górnym
11. Elewacja południowa domu mieszkalnego na podw. górnym
12. Stolarnia, ob. magazyn oraz dom mieszkalny /8/ - widok od południa
13. Elewacja południowa magazynu
14. Dom mieszkalny nr 13

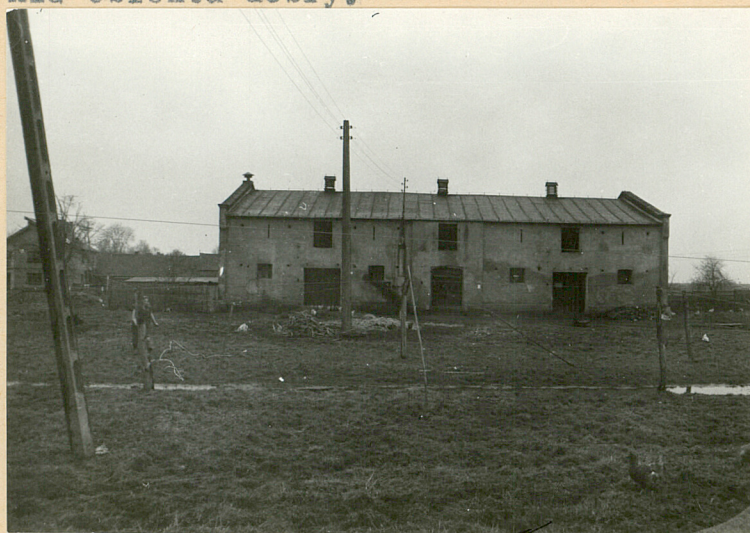
Obiekt powstał na początku XX w. Stanowi część składową „podwórza górnego”. Ogranicza podwórze folwarczne od zachodu. Ściany budynku wzniesione są z cegły ceramicznej, otynkowane. Strop jest ceramiczny odcinkowy, wsparty na dwuteowniku podpartym ceramicznymi filarami. Dach kryty papą. Podłoga betonowa. Okna metalowe stałe. Otwory drzwiowe prostokątne. Drzwi drewniane, deskowe, dwuskrzydłowe, zozsuwane. Budynek wzniesiony na planie prostokąta. Jest to obiekt o układzie stanowisk poprzecznym, szesciorzędowy. Dach jest dwuspadowy. Jest to obiekt jednokondygnacyjny, z użytkowanym na cele magazynowe poddaszem posiadającym ściankę kolankową. Elewacja wschodnia zawiera 3 drzwi i pionowe otwory wentylacyjne w ścianie kolankowej. Elewacja zachodnia zawiera 7 okien oraz w ścianie kolankowej pionowe otwory wentylacyjne. Na elewacji południowej w płycinie znajduje się 1 otwór okienny i 2 zamurowane otwory. Elewacja północna jest identyczna. Na dachu znajdują się 3 drewniane kominy wentylacyjne. Wnętrze w okresie powojennym zostało podzielone ściankami działowymi oraz wybudowano kojce dla świń. Zachowały się jednak żłoby dla bydła. Stan zachowania obiektu dobry.

1. Elewacja wschodnia
2. Elewacja południowa
3. Elewacja zachodnia
4. Słup podtrzymujący strop
