OBORA , OB. MAGAZYN
w zespole folwarcznym

ROJĘCZYN

12. Autorzy, historia obiektu, określenie stylu

13. Opis (sytuacja, materiał i konstrukcja, rzut, bryła, elewacje, wnętrze wyposażenie, instalacje)

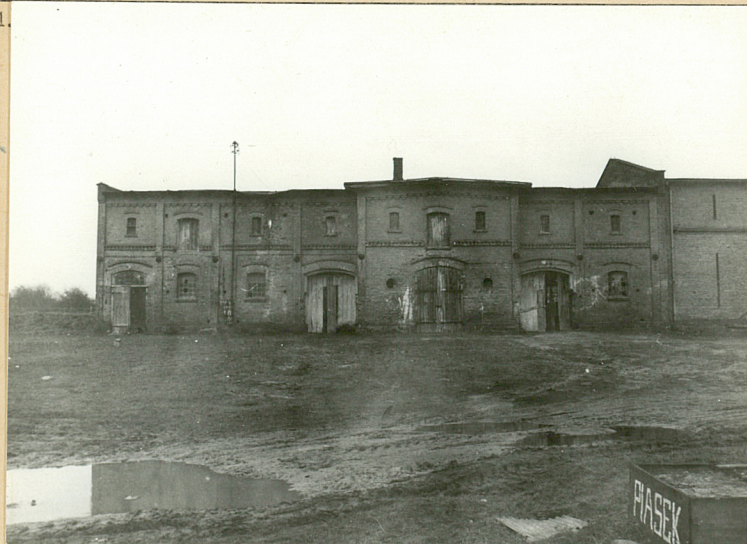
elewacja - północna zawiera otwory okienne i drzwiowe w przyziemiu i ściance kolankowej. Ściana posiada ramowy podział: w pionie lizenami, w poziomie kordonowym gzymsem międzykondygnacyjnym oraz cokołem. Okna posiadają łukowate nadproża oraz podokienniki zewnętrzne. Drzwi również mają łukowate nadproża. Ściany wzmocnione są tarczowymi kotwiami na każdej lizenie. W ryzalicie po obu stronach drzwi w przyziemiu znajdują się lukarny. Elewacja południowa posiada również ramowy podział. W ramach - okna oraz pionowe otwory wentylacyjne w ścianie kolankowej. Elewacja wschodnia również

1. Elevacja północna
2. Fragment poddasza
3. Fragment elewacji północnej z elementami dekoracyjnymi
4. Elevacja południowa
