1. Obiekt	DOM MIESZKALNY	2. Czas powstania	1 poł. XIX w.	3. Miejscowość	RYDZYNA
-----------	----------------	-------------------	---------------	----------------	---------

4. Adres	Rynek 3 64-130 Rydzyna
nr hipoteczny lub ewid. gruntów dz. 357	[REDACTED]
5. Przynależność administracyjna	województwo wielkopolskie powiat leszczyński gmina Rydzyna
6. Poprzednie nazwy miejscowości	Ridzina, Reisen
7. Przynależność administracyjna przed 1.01.1999	województwo leszczyńskie
8. Właściciel i jego adres	[REDACTED]
9. Użytkownik i jego adres	[REDACTED]
10. Rejestr zabytków	444/2004p/A Nr 225/198A data. 29.VIII 1968

1.Miejscowość: Rydzyna 2.Gmina: Rydzyna 3.Powiat: leszczyński 4.Województwo: wielkopolskie	Obiekt (nazwa jak w karcie) DOM MIESZKALNY , Rynek 3	ciąg dalszy opisu - zdjęcia
-----------------------------------------------------------------------------------------------------	--------------------------------------------------------------	-----------------------------

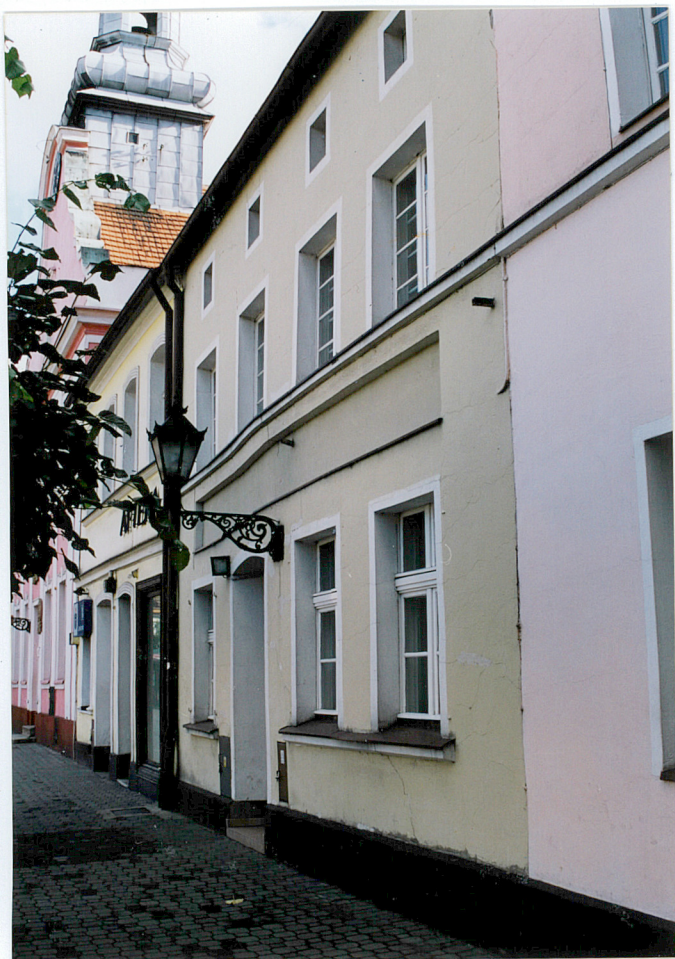
Nr zdjęcia	Opis zdjęcia
1	Ogólny widok budynku
2	Fasada – widok od strony północnej
3	Fasada – widoczna ugięcie kalenicy dachu
4	Elewacja tylna
5	Widok ogólny posesji od strony podwórza
6	Drzwi frontowe
7	Okno w drugiej kondygnacji fasady
8-9	Sklepienia piwnicy
10	Korytarz – widok w kierunku drzwi wejściowych
11	Korytarz – widok w kierunku drzwi na podwórze z prawej widoczne załamanie komina
12	Schody na piętro
13	Słupki schodów
14	Schody na poddasze
15	Nowe drzwi wejściowe – przykład typowej stolarki
16	Okno piętra – widok od strony wnętrza
17	Ściana szczytowa północna na poddaszu – częściowo deskowana
18	Ściana szczytowa południowa – widoczne pęknięcia w części górnej
19	Fragment ściany szczytowej północnej na poddaszu
20-21	Konstrukcja więźby dachowej

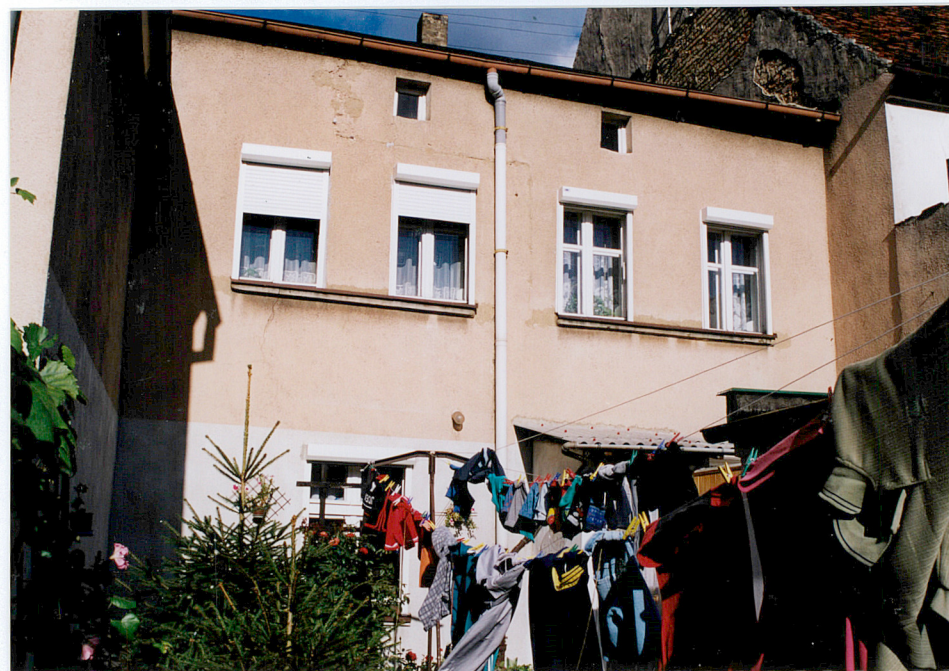
4

ELEWACJE: na niskim, słabo wyodrębnionym cokole. Fasada: czteroosiowa z otworem drzwiowym umieszczonym na drugiej osi od południa. Otwory okienne obramowane są płaskimi opaskami i umieszczone na wspólnym gzymsie. Ponad oknami parteru znajduje się prostokątna płycina. Pod okapem małe okienka poddasza. Elewacja tylna: czteroosiowa z przybudówką wiatrołapu na drugiej osi od południa.

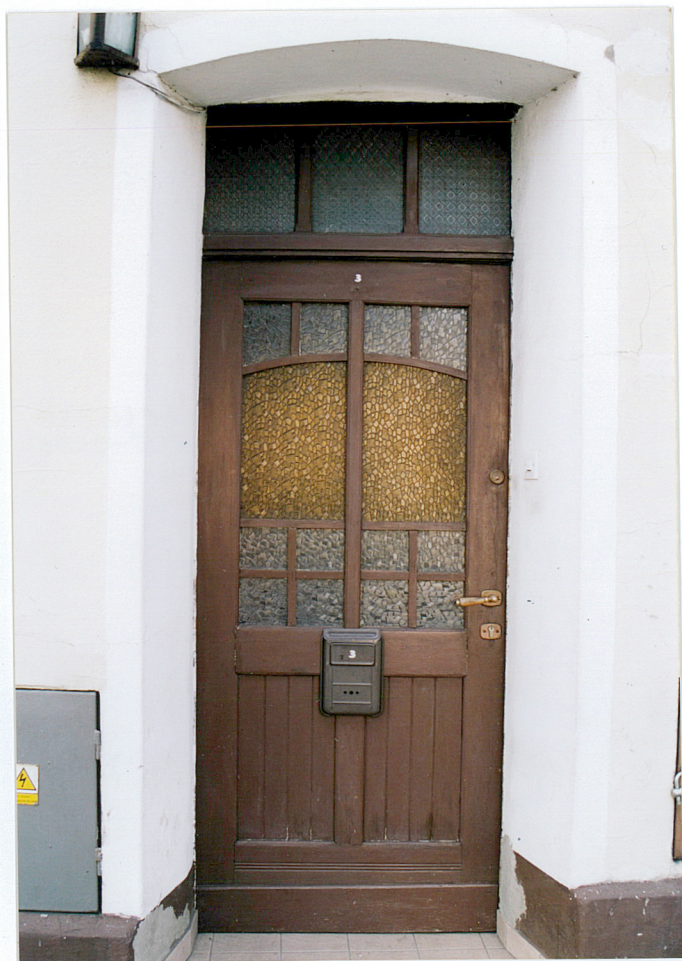
6

Otworki drzwiowe, drzwi: otworki drzwiowe zamknięte prosto jedynie drzwi frontowe zamknięte są łukiem odcinkowym. Drzwi frontowe drewniane, jednoskrzydłowe z nadświetlem, skrzydło konstrukcji płycinowej, częściowo przeszklone, przeszklenie dzielone jest krzyżowymi szczelinami, oraz w górnej części szczeliną o zarysie odcinka łuku. Drzwi wewnętrzne – wszystkie jednoskrzydłowe o skrzydłach płycinowych, przeszklonych oraz płytowych – nowe.

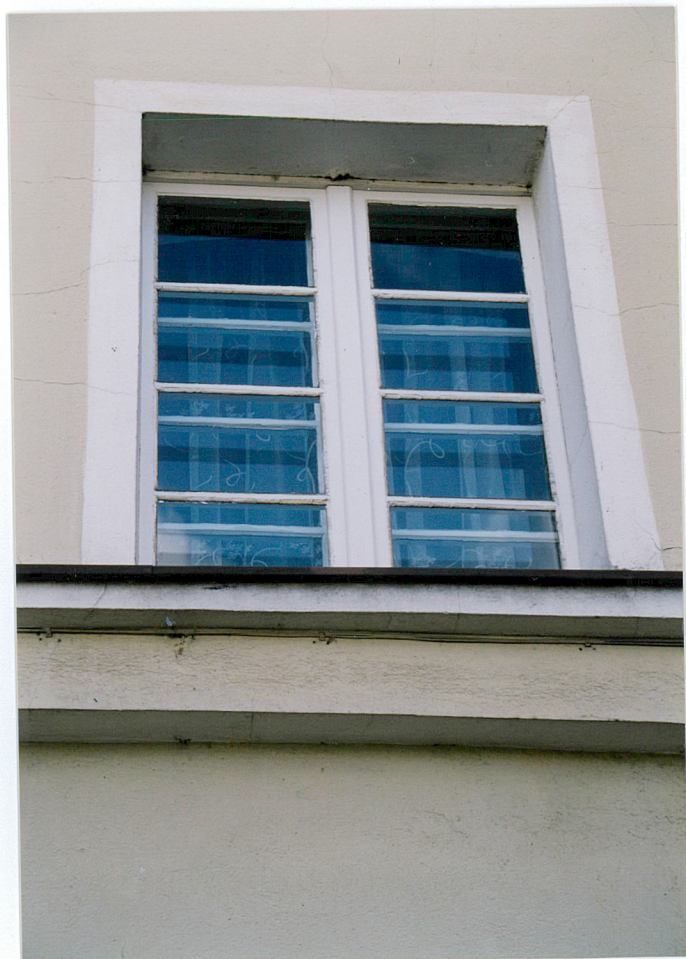
7

Otworki okienne, okna: otworki okienne posiadają kształt prostokątów, na poddaszu znajdują się małe okienka w kształcie prostokątów zbliżonych do kwadratu. Okna drewniane skrzynkowe. W elewacji frontowej w kondygnacji parteru, dwudzielne, dwupoziomowe, czteropolowe, z dolnym skrzydłem dzielonym poziomą szczeliną. W kondygnacji piętra okna dwudzielne, ze skrzydłami dzielonymi trzema poziomymi szczelinami. Od strony wnętrza okna obu kondygnacji umieszczone są we wnękach okiennych zamkniętych łukiem odcinkowym. Okna poddasza drewniane, pojedyncze, krosnowe.

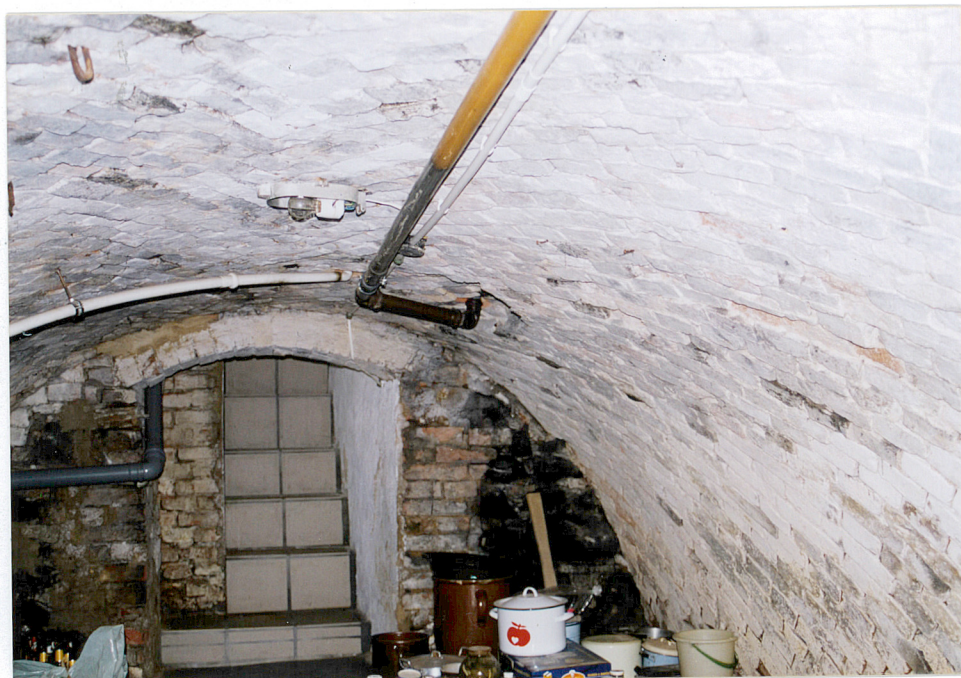
8

Sklepienia stropy: nad piwnicą sklepienie ceglane, kolebkowe, z układem cegieł w jodełkę. Nad pozostałymi kondygnacjami stropy drewniane, belkowe z podsufitką. W pokoju na parterze od strony południowej oraz korytarzu i pokojach na drugiej kondygnacji od strony rynku sufity podbite są dodatkowo deskami, w kuchni sufit podbity jest płytami.

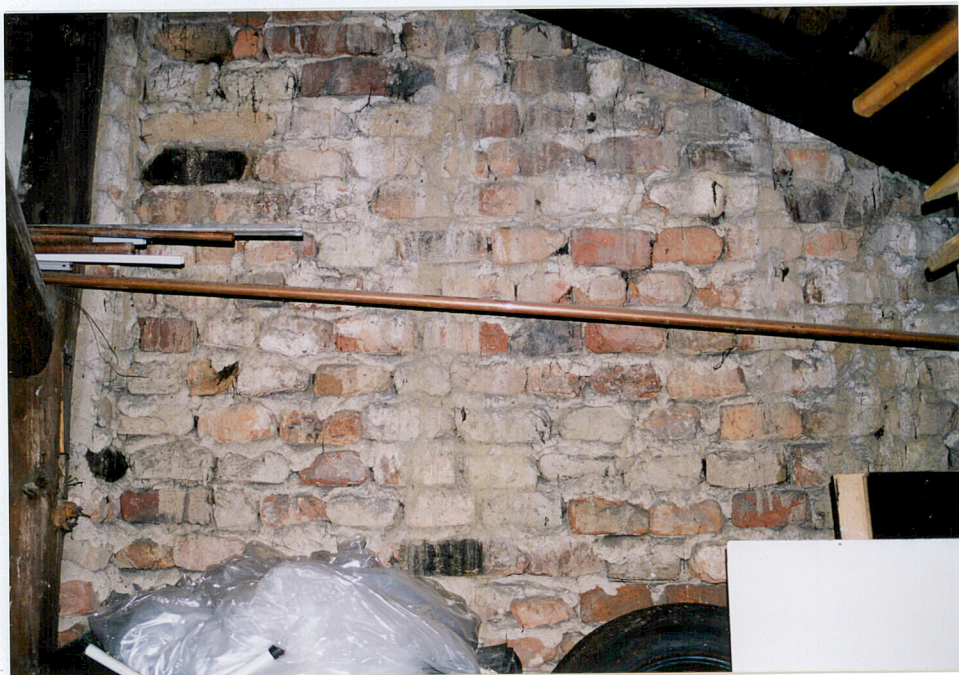
19

Ściany: murowane z cegły ceramicznej pełnej, obustronnie otynkowane. Ściana szczytowa północna w partii poddasza częściowo deskowa. W kondygnacji parteru ściana pomiędzy korytarzem a pokojem traktu frontowego od południa wykonana przypuszczalnie z cegły dziurawki. Ściany łazienki z siporeksu. Od strony wewnętrznej ściany są malowane farbami oraz pokryte tapetami.

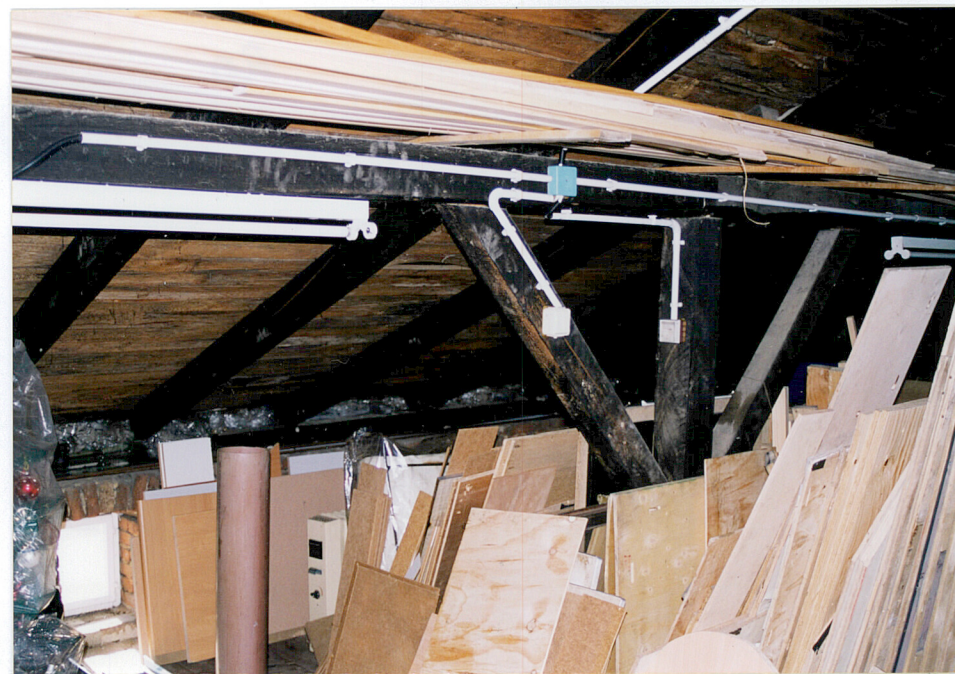
20

Wieżba: drewniana ze ścianką kolankową, krokwiowo-płatwiowa wsparta na czterech rzędach słupów z mieczami.

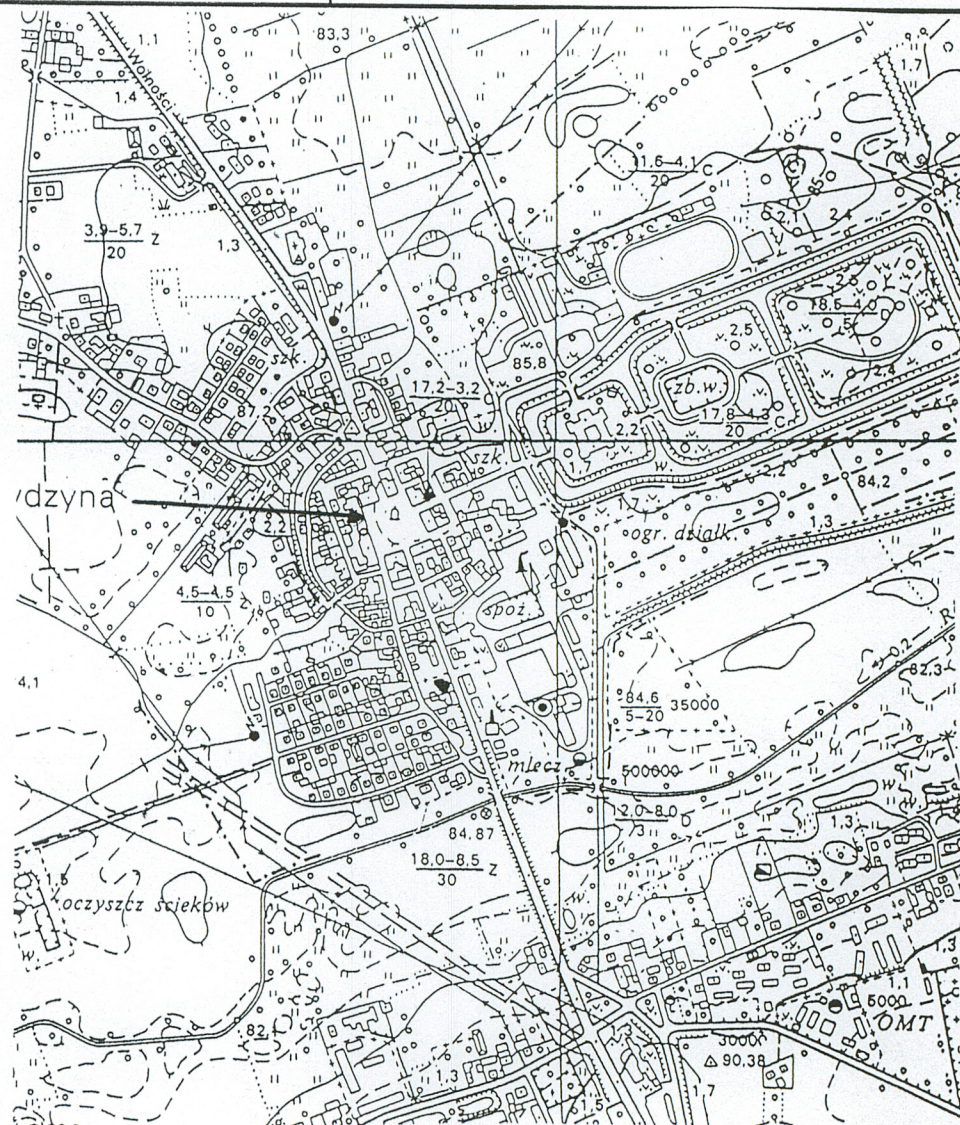
plan sytuacyjny i rzut

SYTUACJA: Budynek położony jest w zachodniej pierzei Rynku po północnej stronie ratusza, w zwartej zabudowie. Usytuowany kalenicowo do Rynku, na wąskiej wydłużonej działce, graniczącej od zachodu z ulicą Sienkiewicza. Na działce wzdłuż jej południowej granicy zlokalizowane są współczesne budynki gospodarcze.

RZUT: budynek założony na rzucie prostokąta z wąskim korytarzem nieco przesuniętym w stosunku do osi, rozszerzającym się w części środkowej i mieszczącym zabiegowe schody na drugą kondygnację. Po stronie północnej korytarza znajdują się dwa pomieszczenia - duży, prostokątny pokój od frontu i kwadratowa kuchnia w części tylnej. Do części tylnej dobudowany kwadratowy wiatrołap.
