DOM MIESZKALNY

RYDZYNA

Rynek 26  
64-130 Rydzyna  
dz. 361 [redacted]

DOM MIESZKALNY - Rynek 26

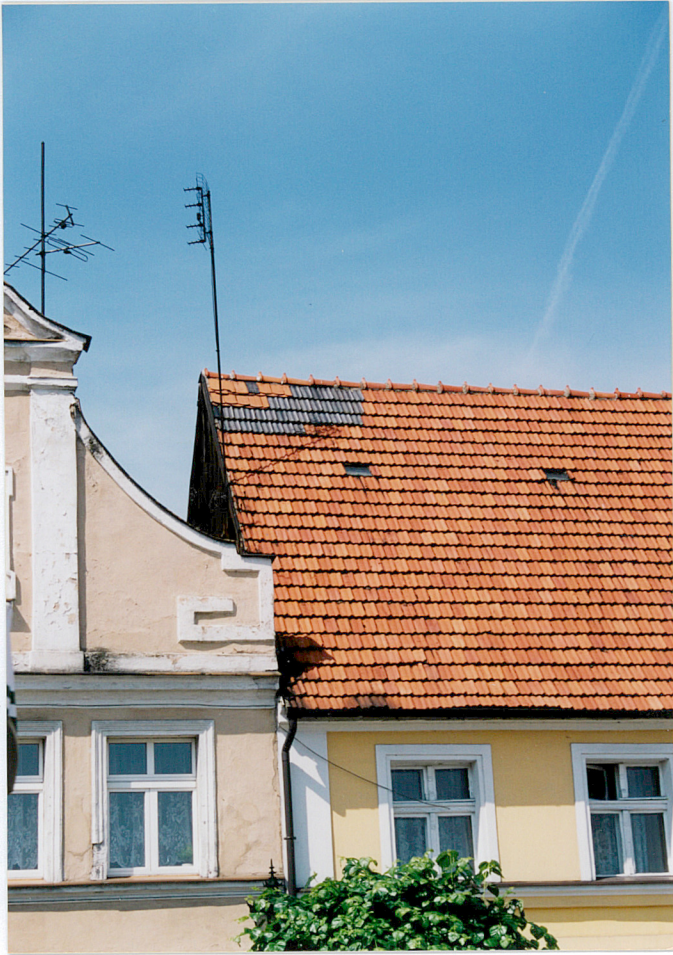
Numer zdjęcia	Opis zdjęcia
1	Widok ogólny fasady
2	Fragment fasady - widoczny deskowy szczyt od strony południowej
3	Okna w fasadzie i fragment gzymsu koronującego
4	Elewacja tylna - szczytowa
5	Wnętrze - sień ze schodami na piętro
6	Fragment korytarza w części środkowej
7	Sklepione pomieszczenie ciemnej kuchni
8	Schody do piwnicy
9-10	Widok piwnicy
11	Poddasze - komin butelkowy
12 - 13	Konstrukcje więźby dachowej
14	Ściana szachulcowa na poddaszu
15	dawna stodoła - widok od strony ul. Sienkiewicza obecnie budynek gospodarczy
16.	dawna stodoła - drewniane wrota

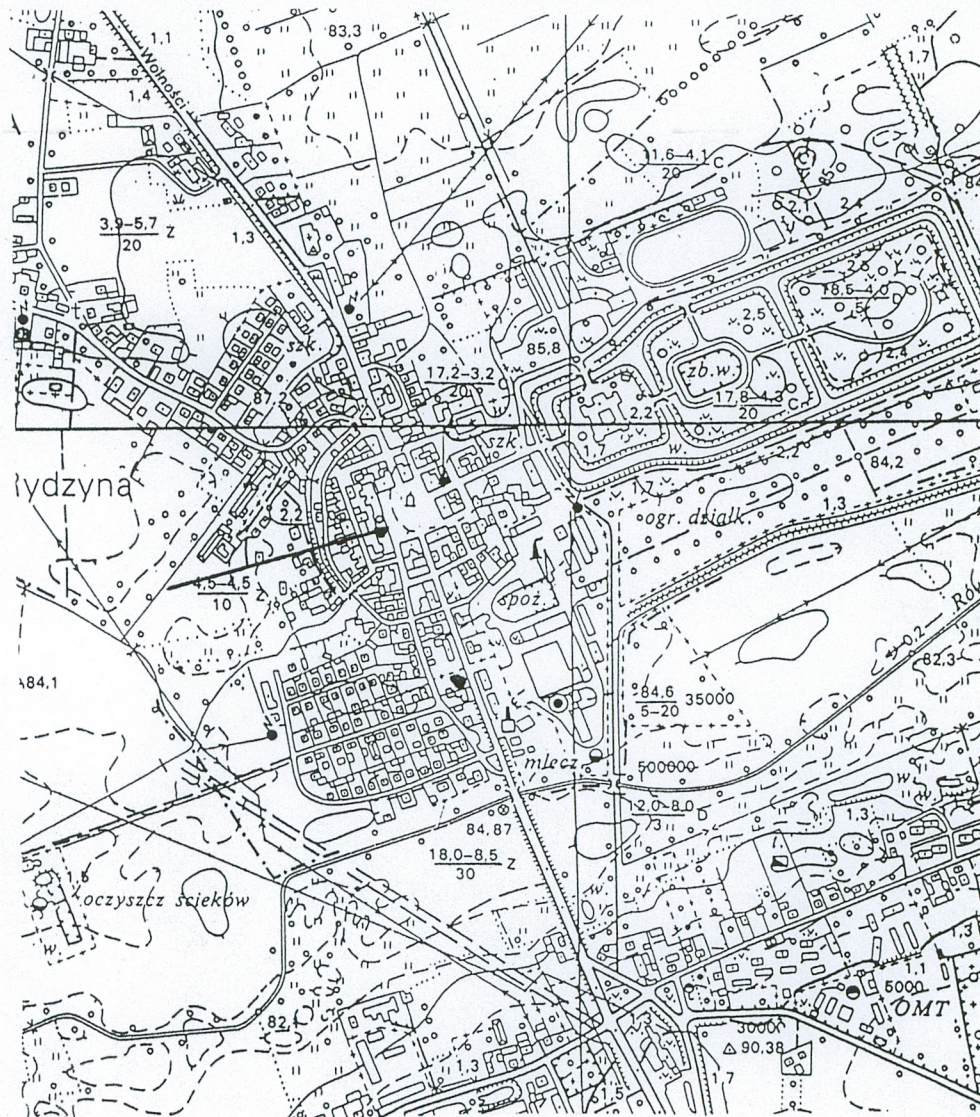
plan sytuacyjny , rzut

**RZUT:** budynek założony jest na rzucie wydłużonego prostokąta o zasadniczo zachowanym układzie trzytraktowym z umieszczoną z boku przelotową sienią zwężającą się w części tylnej i przechodzącą w wąski korytarz..

W środkowym trakcie usytuowany komin. Część tylna wtórnie podzielona na mniejsze pomieszczenia

**WNETRZA:** w trakcie frontowym od północy usytuowany jest korytarz ze schodami na piętro, z korytarza wejście do obszernego pokoju po stronie południowej. Za nim w trakcie środkowym znajduje się sklepione żaglasto niewielkie pomieszczenie, obok niego dawny komin obecnie przekształcony na łazienkę W trakcie tylnym korytarz ze schodami ulega zwężeniu tworząc wąskie przejście na tyły posesji Obok w trakcie tylnym obszerne pomieszczenie wtórnie podzielone. Na piętrze w/g informacji właścicieli mieścił się piec chlebowy. Na poddaszu zachowany komin butelkowy. Pod dwoma pomieszczeniami od strony rynku zachowana jest sklepiona piwnica
