1. Obiekt zabytkowy

DOM - RYNEK 26

RYDZYNA

plan schematyczny, uwagi opisowe, fotografia

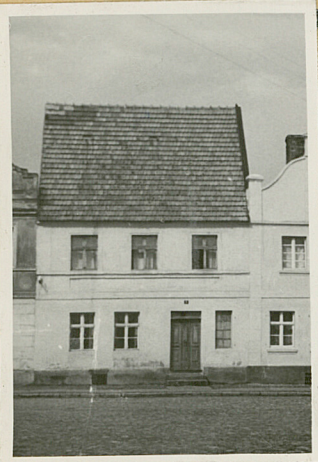
Położony w zach. części rynku; zwrócony do niego leśnikiem.
Mury z cegły, pokryte, na podmurówce, pod-
piwniczny. Założony na planie prostokąta, o 2 kondy-
gnacjach. Fasada frontowa, trójkątna. Okna wpięte
masywne z on lin. pr. Kondygnacje rozdzielone dekor-
acyjną pocięta. Układ pomieszczeń ~~dwukondygnacyjny~~ ^{dwukondygnacyjny}. Dach
dwuspadowy, krótki dachówek.
W ścianie szczytowej belkowanie.
