1. Obiekt zabytkowy

Kościół fil. p.w. Serca Jezusowego (poevangelicki)

REJOWIEC

OŚRODEK
DOKUMENTACJI
ZABYTKÓW

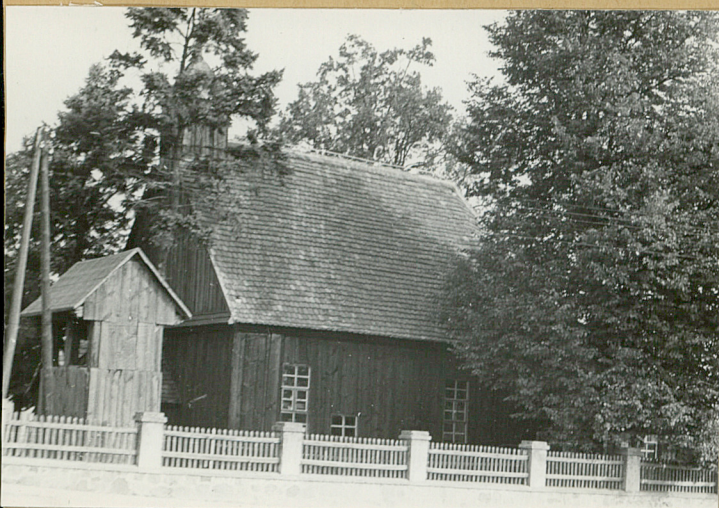
Kościół orientowany, drewniany, bali, na podmur. kamiennej, ośno. Jednonawowy, strop drewn. ty na 6 słupach. Prebiterium nieregularne, zamknięte trójbocznie. Na ori preb. od wscho du zakrystia. Nad fasadą zach. sygnaturka kwadratowa, drewniana, ozdobiona, z dachem namiotowym, blaszanym.

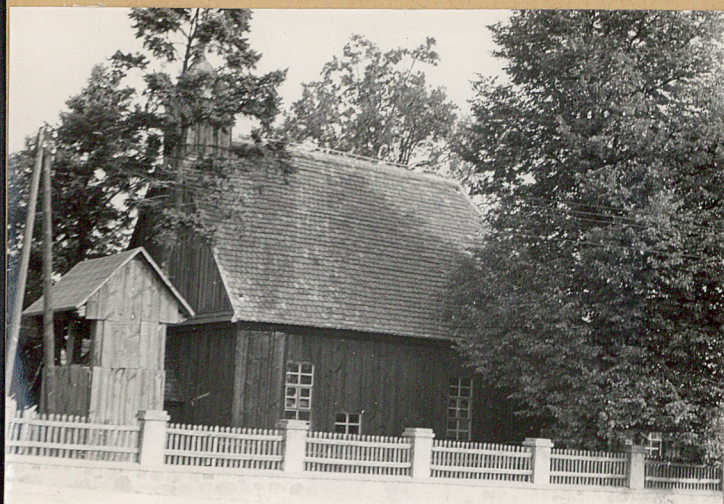
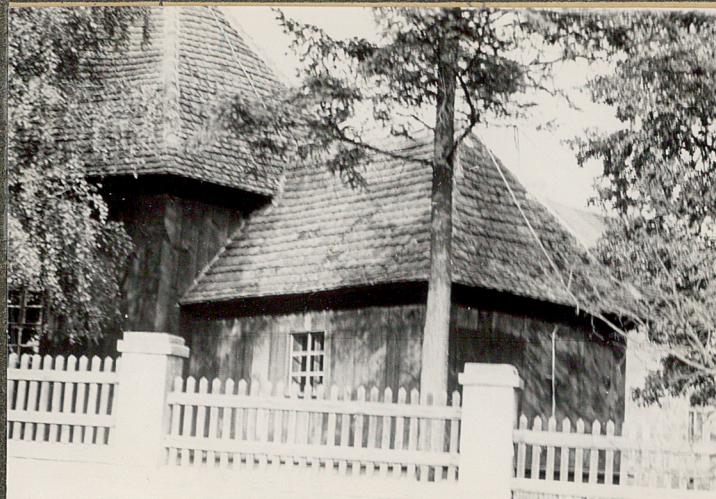
pisowe, fotografia

Kościół orientowany, drewniany, wieńczący z bali, na podmur. kamiennej, oszalowany pionowo. Jednonawowy, strop drewniany wsparty na 6 słupach. Prebiterium nieregularne, zamknięte trójbocznie. Na oś. preb. od wsch. du zakrystia. Nad fasadą zach. sygnaturka kwadratowa, drewniana, oszalowana, z dachem namiotowym, blaszanym.

rok	Wyszczególnienie prac	Koszt tys. zł
1955	Odnowiony
