1. Obiekt

MUR KOSCIELNY

2. Czas powstania
4 ćw.XIX w.

3. Miejscowość
L I S I E C W I E L K I

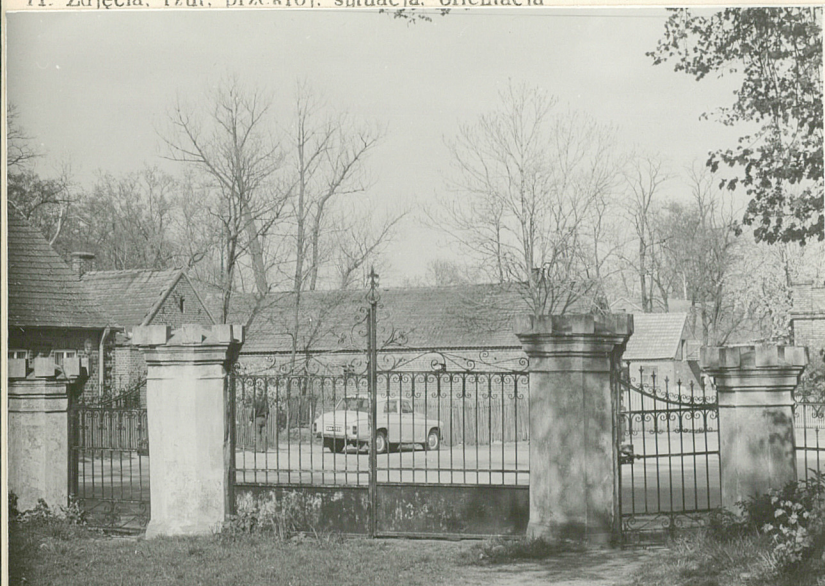
11. Zdjęcia, rzut, przekrój, sytuacja, orientacja

Mur usytuowany jest wokół nieregularnej parceli, z bryłą kościoła paraf.p.w. św. Jana Chrzcziciela pośrodku, w centralnej części wsi, z dwoma bramami głównymi, na osi od wsch. oraz pn-zach.narożu. Mniejsza brama od str.zach.z wejściem na plebanie

Plan: nieregularny, z zaokrąglonym narożem pn-wsch. Od str.wsch.główna brama z trzema przelotami, środkowym znacznie szerszym, z czterema ośmiobocznymi filarami. Od str.pn-zach. druga brama z dwoma przelotami, flankowana ośmiobocznymi filarami.

~~XXXXXXXXXXXX~~ Na osi zach.elewacji kościoła, jednoprzelotowa brama prowadząca na plebanie.

Bryła : filary wspierające metalowe kraty w formie ośmiobocznych słupów zwieńczonych profilowanym gzymsem i nakryte stożkowym daszkiem, o wysokości ok.140 cm. Główne bramy z wyższymi filarami, ustawione na profilowanych cokołach, z profilowanym gzymsem w zwieńczeniu i prostopadłościennymi sterczynami.

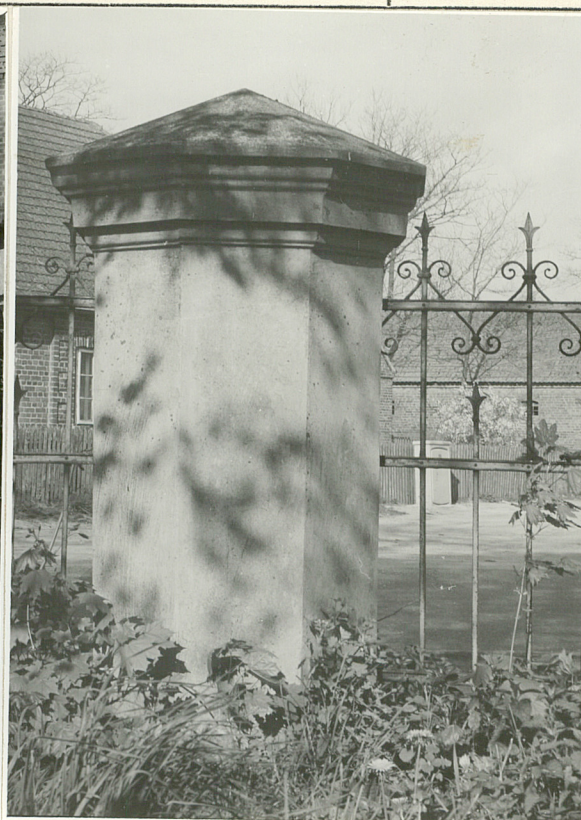
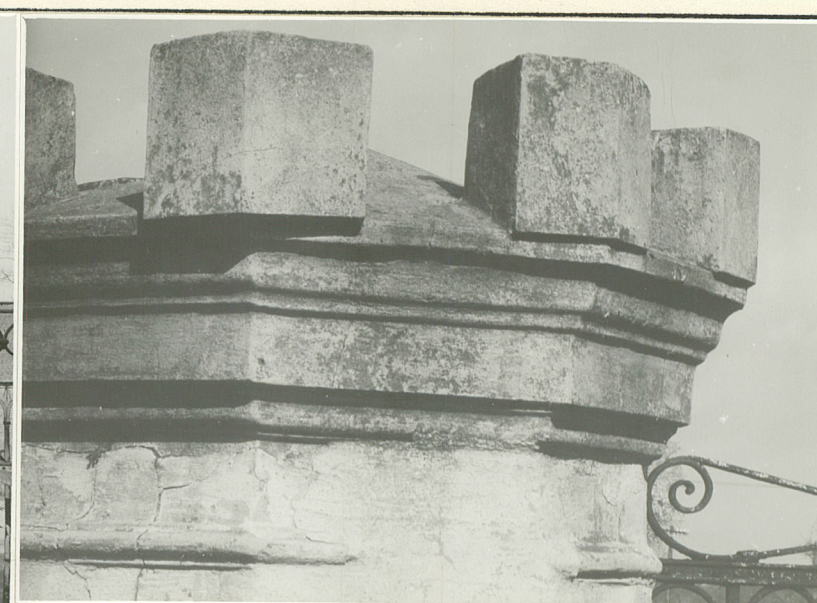
FOTOGRAFIE

Materiał: murowany z cegły, tynkowany z żelaznymi bramami i kratami.

14. Kubatura	15. Powierzchnia użytkowa	16. Przeznaczenie pierwotne mur kościelny	17. Urzyczkowanie obecne mur kościelny
18. Prace budowlane i konserwatorskie, ich przebieg i dokumentacja		19. stan zachowania (fundamenty, ściany zewnętrzne, ściany wewnętrzne, sklepienia, stropy konstrukcje dachowe, pokrycie dachu, wyposażenie i instalacje) Stan dobry.	
		20. Najpilniejsze postulaty konserwatorskie
