ZESPÓŁ MŁYNARSKI

SŁUPCA

62-400 Słupca, ul. Kleczewska 5
nr hipoteczny 2195/1 i 2196

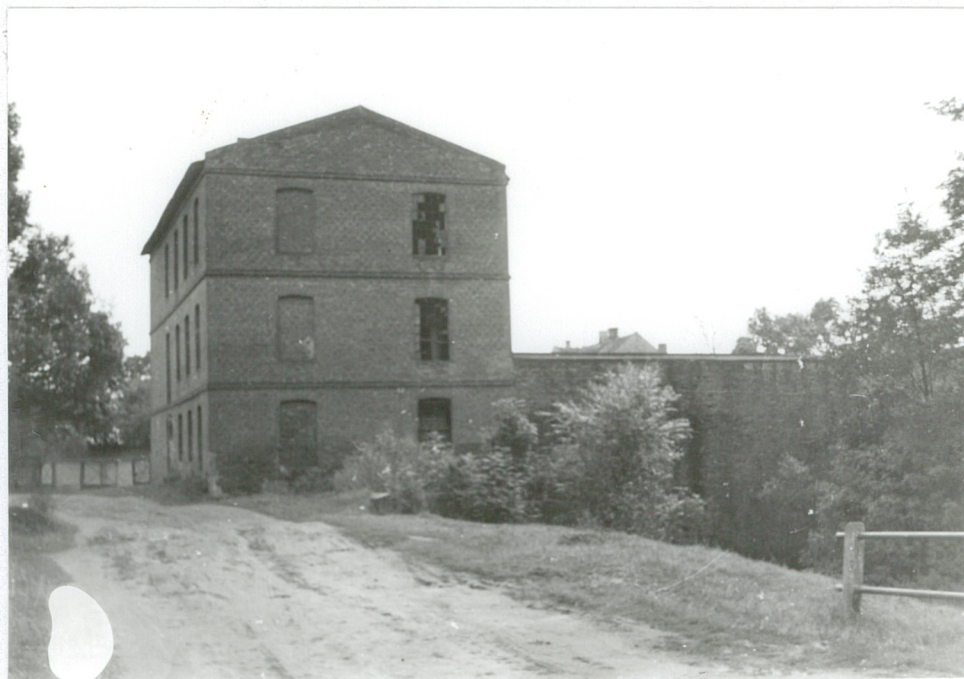
1. Młyn (1) – widok od pn.-zach., stan w 1980 r.
2. Dom młynarza (2) – elewacja główna, stan w 1982 r.
3. Widok na zespół od pd.
4. Widok na zagrodę młynarza od pn.-wsch.
5. Widok na zagrodę młynarza z drogi dojazdowej (8) od wsch.
6. Dom młynarza (2) – elewacja od podwórza (pd.-zach.)
7. Dom młynarza (2) – elewacja główna (pn.-wsch.)
8. Dom młynarza (2) – ganek
9. Młyn (1) – widok od wsch.
10. Młyn (1) – elewacja pd.
11. Młyn (1) – elewacja pn.-wsch.
12. Magazyn (3) – okno w elewacji pd.-wsch.
13. Stodoła (4) – elewacja pd.-zach.
14. Stodoła (4) – elewacja od podwórza (pn.-wsch.)
15. Magazyn (3) – elewacja pd.-wsch.
16. Magazyn (3) – elewacja od podwórza (pn.-zach.)
17. Magazyn (3) – elewacja pn.-wsch.

c.d. punktu 13 Młyn (1) – budynek murowany z cegły, nie tynkowany, na planie litery L, pierwotnie korpus główny 3-kondygnacyjny, nakryty dwuspadowym dachem, pozostała część parterowa z wysokim podpiwniczeniem, ob. brak dachu i trzeciej kondygnacji, część parterowa w połowie rozebrana (opis szczegółowy patrz bibliografia pkt 3).
