1. Obiekt
W ZESPOLE POŁWARCZNYM: SZESCIORAK - DOM NR 5 (I4)
1844/7

2. Czas powstania
1898

3. Miejscowość
CHWAŁKOWICE

ciąg dalszy opisu, plan sytuacyjny

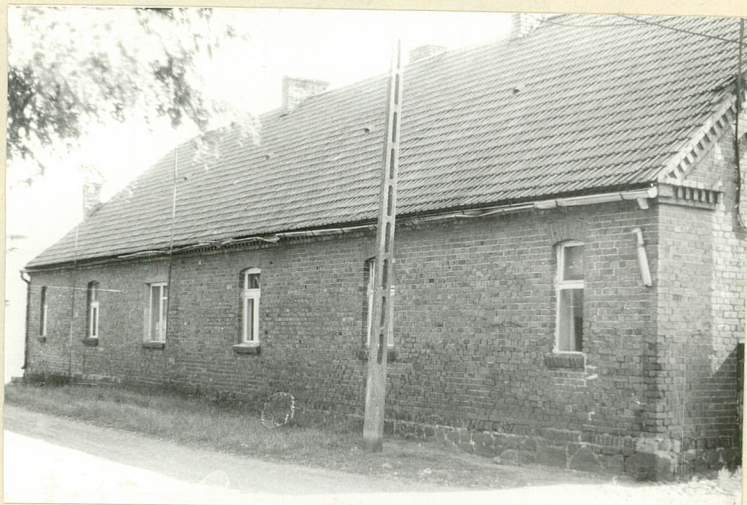
2.

- Fot.I Widok ogólny budynku od strony południowo-zach.
- Fot.2 Elewacja zachodnia.
- Fot.3 Okno - elewacja zachodnia.
- Fot.4 Fragm.elewacji wschodniej (część południowa).
- Fot.5 Fragm.elewacji wschodniej (część północna)
- Fot.6 Elewacja szczytowa - południowa.
- Fot.7 Okna - elewacja południowa(poddasze)
- Fot.8 Drzwi - elewacja południowa.
- Fot.9 Elewacja szczytowa - północna.
- Fot.I0 Fragm.elewacji północnej - wnęka z datą budowy budynku.
- Fot.II Okno kuchenne - elewacja tylna,wschodnia.
- Fot.I2 Drzwi wejściowe od strony wschodniej.
Drzwi po prawej stronie prowadzą do pomieszczenia gospodarczego.
- Fot.I3 Podmurówka budynku.
- Fot.I4 Fragment więźby dachowej.

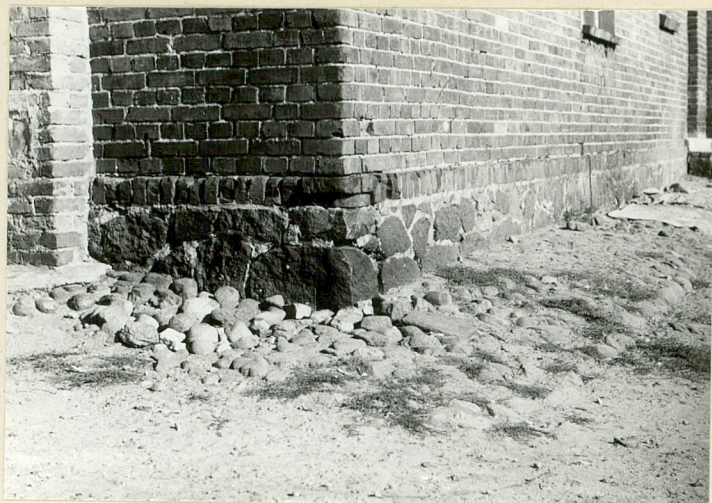
13.

Ogólny stan techniczny budynku jest zadowalający.
Występują elementy zawilgocenia ścian.

Przeprowadzić izolację poziomą, ujednolici stolarkę okienną.
