STRÓŻÓWKA (7) w zespole zamkowym i folwarcznym

4 ćw. XIX w.

S Z A M O T U Ł Y

Pl. Sienkiewicza 21
64-500 Szamotuły

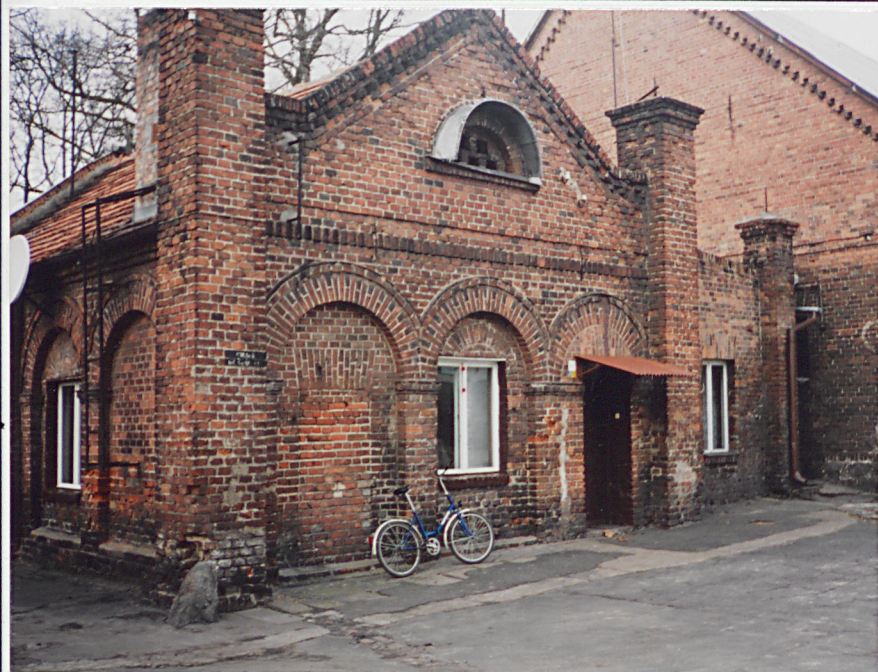
RZUT, BRYŁA – na planie prostokąta, dwutraktowy; o prostopadłościennych bryle, niepodpiwniczony, jednokondygnacyjny ze strychem, nakryty dachem dwuspadowym, od północy poprzez łącznik przylega do dawnej *stajni* (8).

ELEWACJE – o ceglanym licu, z gzymsem wieńczącym we wszystkich elewacjach i gzymsem międzykondygnacyjnym w elewacjach wsch. i zach.; ujęte narożnymi lizenami wyniesionymi ponad połac dachu w postaci czworobocznych wieżyczek z prostym gzymsem wieńczącym i nakrytych płaskimi, czworobocznymi daszkami z iglicami; elewacje artykułowane wertykalnie lizenami, pomiędzy którymi znajdują się zamknięte półkoliście płyciny; *elewacja wschodnia* – trójosiowa, na 1. osi od pn. wtórny otwór drzwiowy, w środkowej przemurowany otwór okienny i na 1. osi od pd. zamurowany pierwotny otwór drzwiowy, w szczycie półkolistą blenda okienna z ceglanym podokiennikiem i ażurowym ceglanym wypełnieniem; *elewacja zachodnia* – o analogicznym wystroju, pierwotnie na wszystkich trzech osiach otwory okienne, obecnie pd. zamurowany, środkowy zastąpiony wtórnym dużym oknem, a pn. małym oknem łazienki; *elewacja południowa* – czteroosiowa, na 1. i 3. osi od zach. pierwotnie otwory okienne, obecnie okno na 1. osi zamurowane, a na 3. osi zastąpione oknem wtórnym; *elewacja północna* – przesłonięta łącznikiem pomiędzy *stróżówką* a *stajnią* (8).

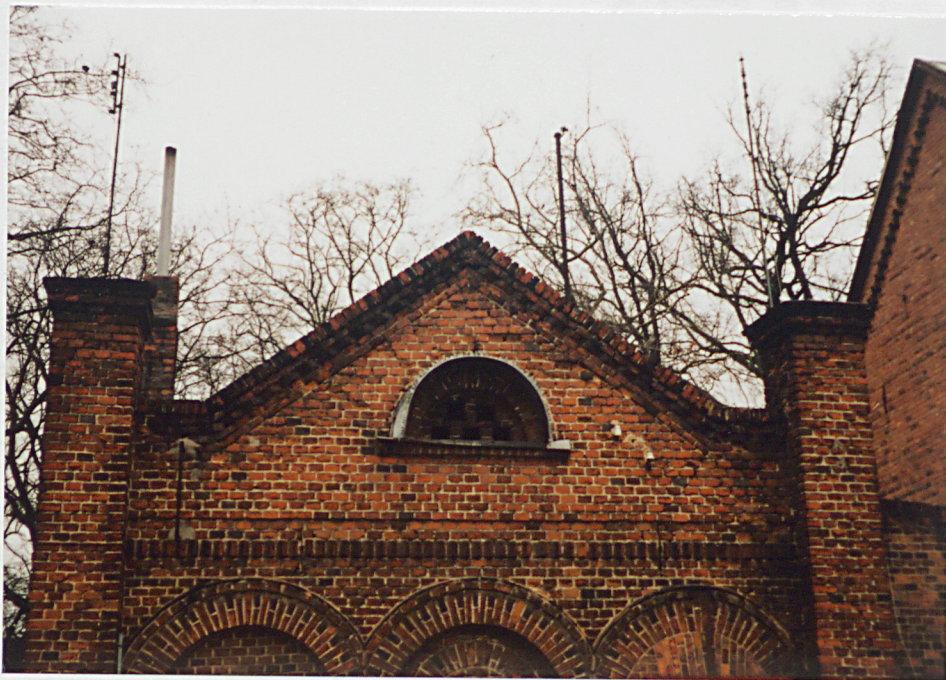
2

1. elewacja wschodnia, frontowa
2. elewacja wschodnia, szczyt
3. elewacja południowa
4. elewacja zachodnia
5. elewacja południowa, płycina
6. elewacja zachodnia, zamurowany otwór okienny w płycinie
7. elewacja wschodnia, zwieńczenie narożnej lizeny
