OŚRODEK DOKUMENTACJI  
ZABYTEKÓW W WARSZAWIE  
Karta Ewidencyjna Zabytków  
Architektury i Budownictwa

SZKOŁA EWANGELICKA

SZAMOTUŁY

Plac Sienkiewicza nr 20  
64-500 Szamotuły

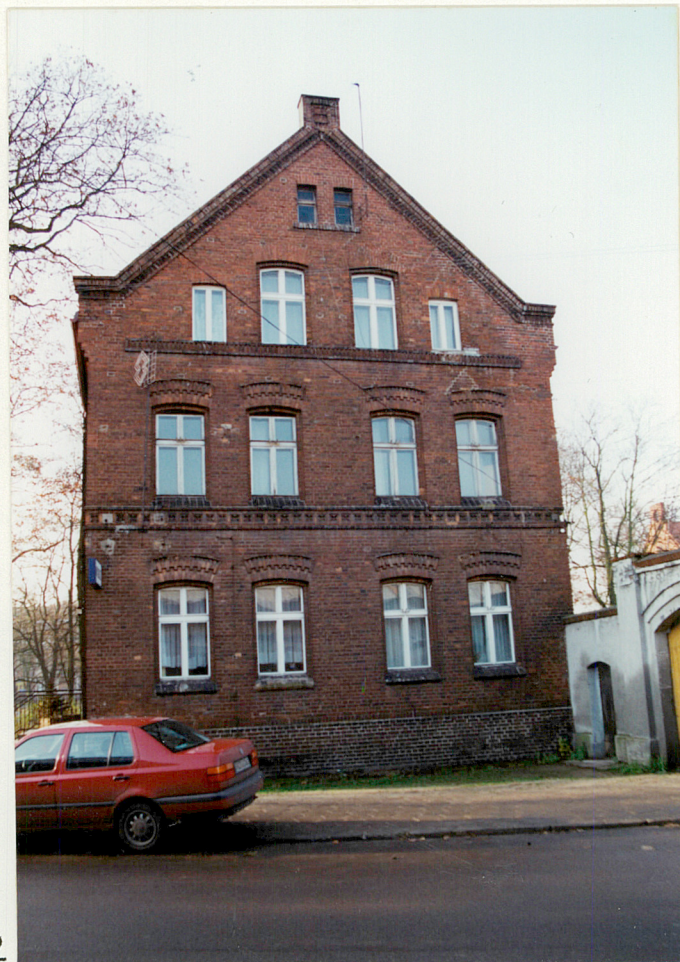
2

1. Elewacja frontowa południowa.
2. Elewacja szczytowa wschodnia.
3. Elewacja szczytowa zachodnia.
4. Elewacja tylna północna.
5. Zwieńczenie frontowego ryzalitu.
6. Fragment fryzu między parterem, a piętrem.
7. Fragment gzymsu wieńczącego.
8. Główne wejście do budynku.
9. Fragment balustrady przy schodach.
10. Fragment belki w klasie na piętrze.
11. Fragment belki w klasie na piętrze.
12. Fragment sklepienia piwnic.
13. Posadzka ceglana w piwnicy.
14. Stolarka drzwi wewnętrznych w sieni.
15. Stolarka drzwi do klasy.
16. Fragment balustrady schodów.
17. Sklepienie odcinkowe w sieni na parterze.
18. Fragment muru ogrodzeniowego z bramą i furtką.
19. Fragment ogrodzenie działki od strony północnej.
