MARCHWACZ

1. Miejscowość MARCHWACZ	2. Obiekt (nazwa jak w karcie) Stajnie	3. Zawartość wkładki (nazwa obiektu lub materiału uzupełniającego) c.d. opisu, plan sytuacyjny, mat. fotograficzny.
-----------------------------	---	--

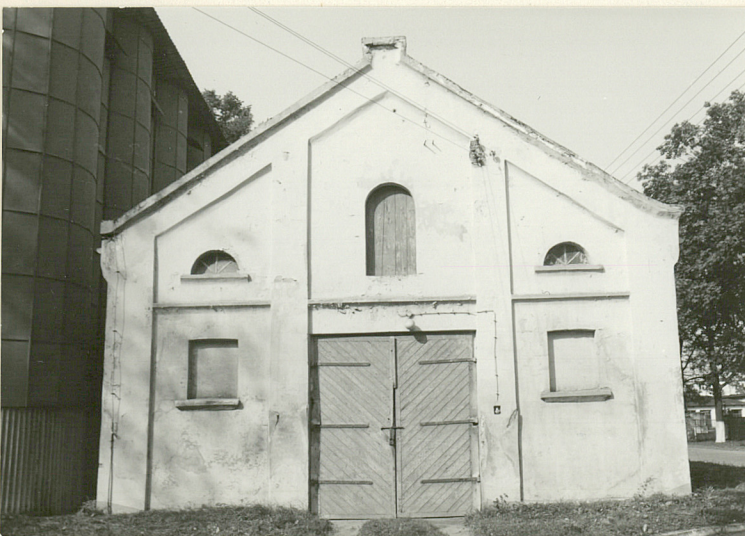
Elewacja zachodnia trzyosiowa z wrotami w osi środkowej. Po obu stronach wrót symetrycznie rozmieszczone wnęki okienne w kształcie stojących prostokątów o wysuniętych podokiennikach. Kondygnacja poddasza trzyosiowa z wydłużonym otworem okiennym o pełnym łuku w osi środkowej /służący do wciągania worków/. Po obu stronach symetrycznie rozmieszczone otwory okienne o pełnym łuku z wysuniętymi podokiennikami /kształt połowy koła/. Elewacja dzielona poziomo wąskim gzymsiem międzykondygnacyjnym przerywanym w miejscu pionowych, szerokich i płaskich pilastrów usytuowanych

1. Elewacja zachodnia.
2. Elewacja wschodnia.
3. Elewacja północna.
4. Elewacja południowa.
5. Wieża zegarowa.
6. Zwieńczenie wieży.
7. Otwór okienny poddasza.
8. Otwór drzwiowy poddasza.
9. Wnętrze I kondygnacji.
10. Wejście na poddasze.
11. Wnętrze - poddasze
12. Poddasze - konstrukcja

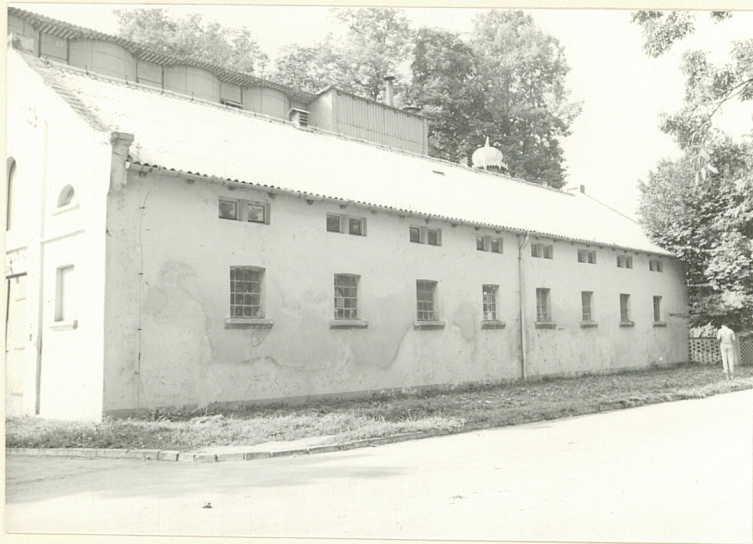
3.

Elewacje - elewacja północna ośmioosiowa o równomiernie rozmieszczonych otworach okiennych w kształcie stojących prostokątów o wysuniętych podokiennikach. W kondygnacji poddasza bliźniacze otwory okienne usytuowane na osi otworów I kondygnacji, rozmieszczone równomiernie po dwa w każdej z ośmiu osi okiennych I kondygnacji. Elewacja południowa rozwiązana analogicznie do północnej, z tym, że dwie osie okienne od strony zachodniej elewacji południowej przesłonięto nową dobudówką. Silosy usytuowano w odległości ok. 1 m. od elewacji.

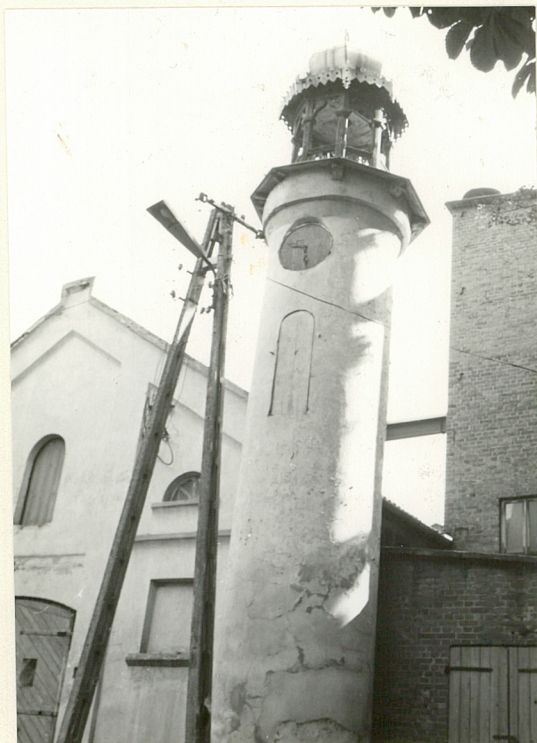
5.

między otworami oraz w narożach elewacji. Elewacja podwyższona murkiem ogniowym. Przy narożu południowym usytuowana została wysoka wieża zegarowa na rzucie kolistym z wydłużonym otworem wejściowym o pełnym łuku od strony zachodniej nad którym umieszczono tarczę zegarową. Wieża zwieńczona szerokim płaskim gzymsem, z umieszczoną nad nim ażurową konstrukcją drewnianą w formie sześciu niewielkich arkadek zamkniętych łukiem tudorów. Arkadki u dołu łączone ażurową balustradą. Nad drewnianą ażurową konstrukcją dekoracyjny kopulasty hełm.

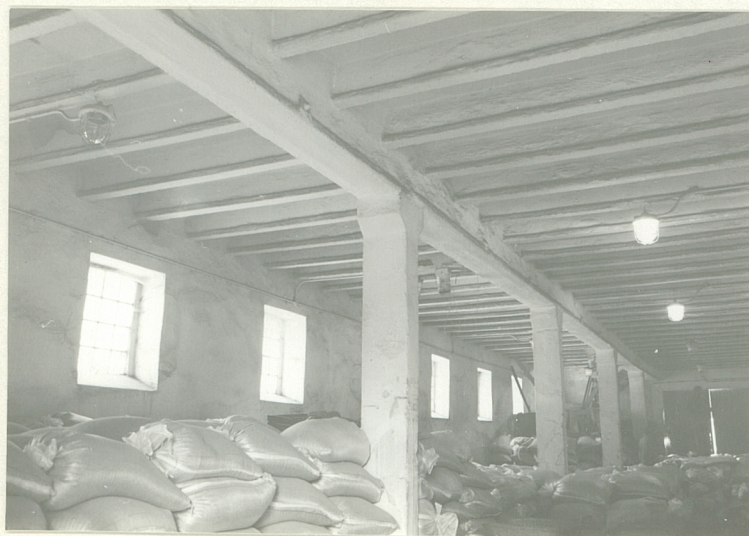
9.

Wnętrze - układ wnętrza został zachowany, z tym, że wydzielono wtórnie pomieszczenie magazynowe w narożu południowo-zachodnim budynku stajni.

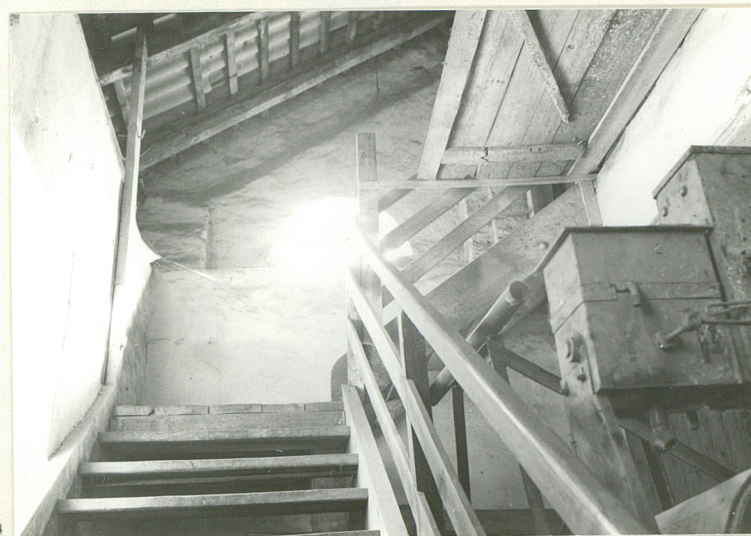
10.

Schody wewnętrzne drabiniaste policzkowe z bali struganych.
