STOLARNIA I KUZNIA  
Zespół folwarczny - WARSZTATY I 16/.

k. XIX w.

MARCHWACZ

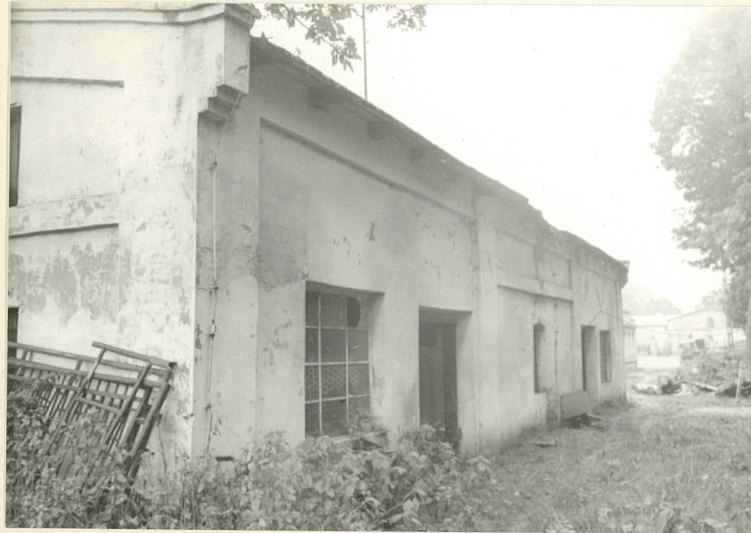
1. Elewacja południowa.
2. Elewacja zachodnia.
3. Elewacja wschodnia /detal/.
4. Wnętrze stolarni. Strop.
5. Wnętrze kuźni - strop.
6. Wnętrze kuźni - palenisko.
7. Kuźnia - otwór okienny.
8. Stolarnia - wrota.
