Karta ewidencyjna zabytków
architektury i budownictwa

KOŚCIÓŁ PARAFIALNY P.W. ŚWIMIENIA JEZUS, N.P. MARII I ŚW. JÓZEFA

1795 r.

S Z Y D Ł O W O

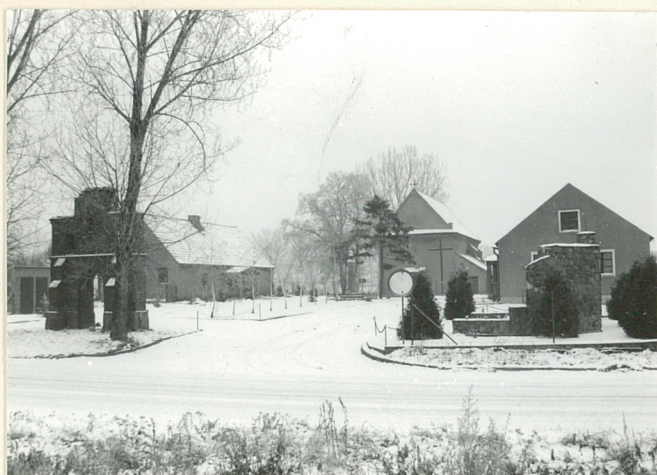
1. Widok ogólny kościoła i otoczenia

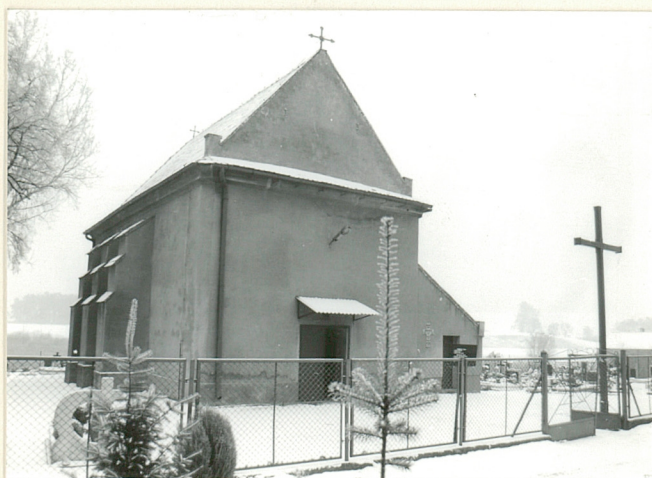
2. Widok kościoła od półn.-zach.

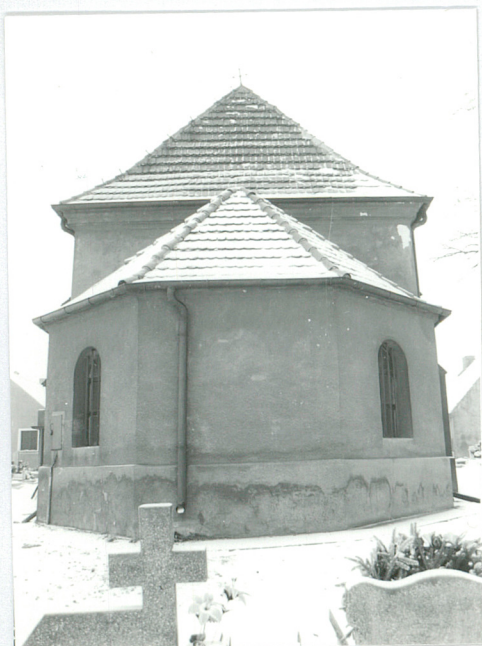
3. Widok zakrystii od wsch.

Elewacja wschodnia - dwuosiowa, z trójbocznie zakończoną zakrystią, sięgającą około 2/3 wysokości korpusu. Na osiach skrajnych ścian poligonu po jednym oknie zamkniętym łukiem pełnym.

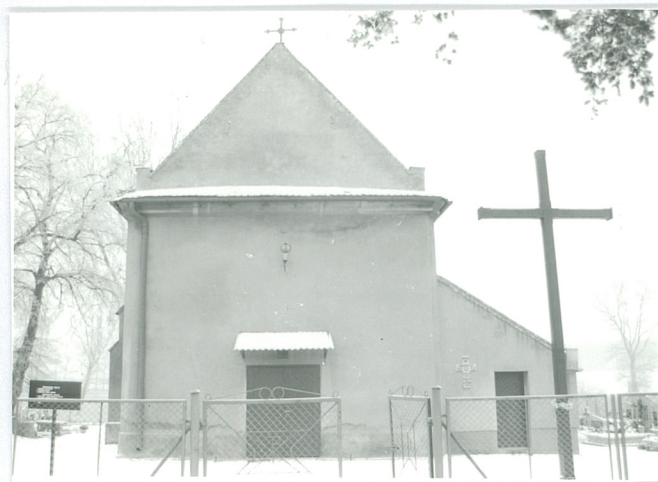
6. Widok elewacji zachodniej

Elewacja zachodnia - jednoosiowa, (obecnie przekształcona), z prostokątnym otworem drzwiowym, nad którym pulpitowy daszek z blachy falistej. Gzyms wieńczący okapowy, kryty dachówką. Trójkątny szczyt ujęty prostokątnymi sterczynami.

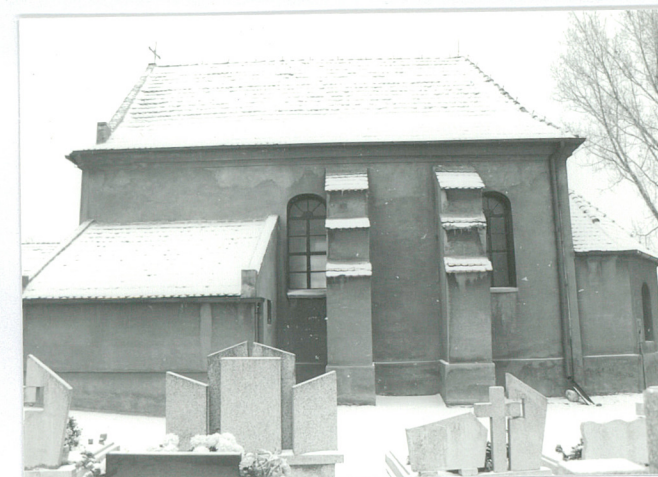
7. Widok elewacji południowej

Elewacjepołudniowa i północna - dwuosiowe, ze ścianami wzmocnionymi nowszymi, trójuskokowymi szkarpami. W elewacji pld. dwie szkarpy poprzedzone kruchtą, w skrajnych osiach otwory okienne w kształcie wydłużonych prostokątów zamkniętych łukiem koszowym.

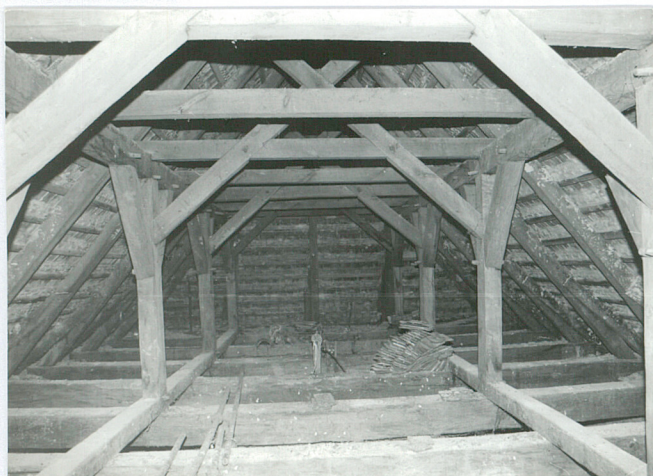
24. Wieżba widok w kierunku wsch.

Wieżba dachowa - drewniana, płatwiowo - kleszczowa ze stolcami, łączona dyblami.

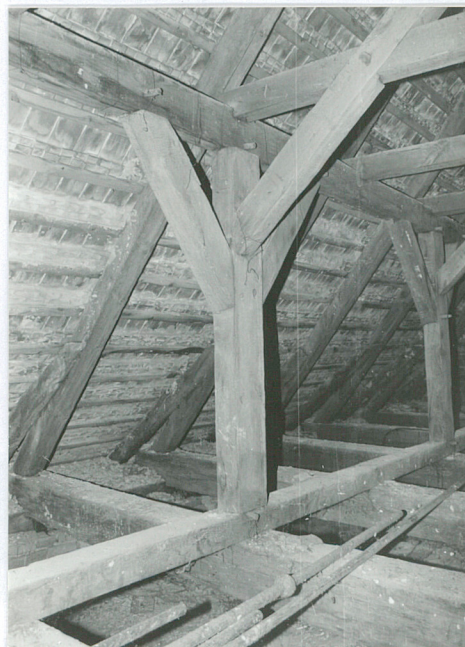
25. Element konstrukcyjny wieżby

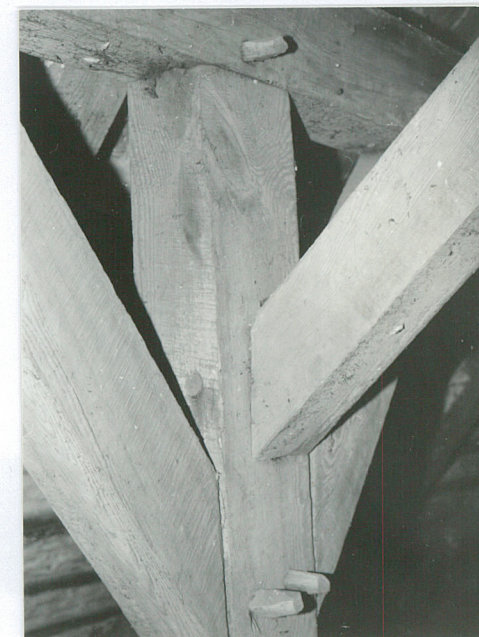
26. Element konstr. wieżby

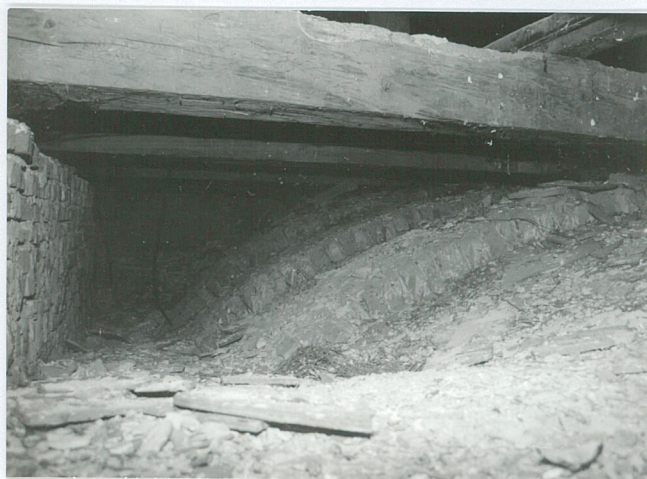
27. Gurty sklepienia korpusu

Sklepienia i stropy - w nawie, sklepienie kolebkowe o łuku koronowym, na gurtach, z lunetami. Ten sam układ w prezbiterium i chórze muzycznym. W zakrystii strop płaski, w kruchcie stropodach.

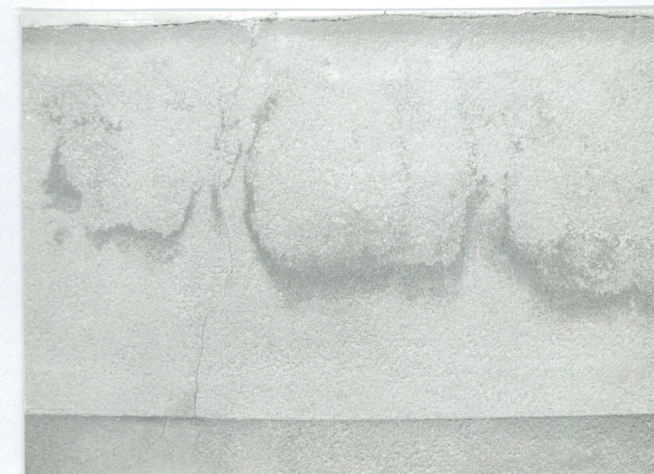
29. Zawilgocenia i spękania tynku w partii przyziemia

18. Prace budowlane i konserwatorskie, ich przebieg i dokumentacja <p>Po 1945 roku dokonano wymiany dachówki oraz wykonano wzmocnienia konstrukcji ścian metalowymi belkami.</p> <p>W latach 70-tych wymieniono główne drzwi wejściowe.</p> <p>W latach 80-tych położono płyty paździerzowe na posadzce, dokonano wymiany instalacji elektrycznej, położono nowe tynki i pomalowano kościół. Wymieniono także ławki.</p> <p>Po 82r. przebudowano kruchtę wraz ze zmianą dachu z pulpitowego trójspadowego na jednospadowy.</p>		19. Stan zachowania (fundamenty, ściany zewnętrzne, ściany wewnętrzne, sklepienia, stropy, konstrukcje dachowe, pokrycie dachu, wyposażenie i instalacje) Ogólny stan obiektu średni. Poważne zawilgocenia fundamentów, ścian zewnętrznych i wewnętrznych w strefie przyziemia. Zawilgocenia sklepień. Niewielkie ubytki tynku w strefie cokołu. Spękania tynku na ścianach zewnętrznych i wewnętrznych oraz sklepienia na osi przez całość obiektu . Duże ubytki dachówki. Więźba dachowa w złym stanie, mocno zaatakowana przez drewnojady. Z rzeźb oraz z retabulum ołtarza zdjęto polichromię, retabulum zaatakowane przez drewnojady. 20. Najpilniejsze postulaty konserwatorskie wykonanie izolacji pionowej, osuszenie ścian, uzupełnienie ubytków tynku, konserwacja więźby dachowej, konserwacja pokrycia dachu i uzupełnienie dachówki.
