1. Obiekt

Zespół folwarczny

3. Miejscowość
OSTROWITE
PRYMASOWSKIE

1. Miejscowość Ostrowite Prymasowskie	2. Obiekt Zespół folwarczny	3. Zawartość Opis, mapy
--	--------------------------------	----------------------------

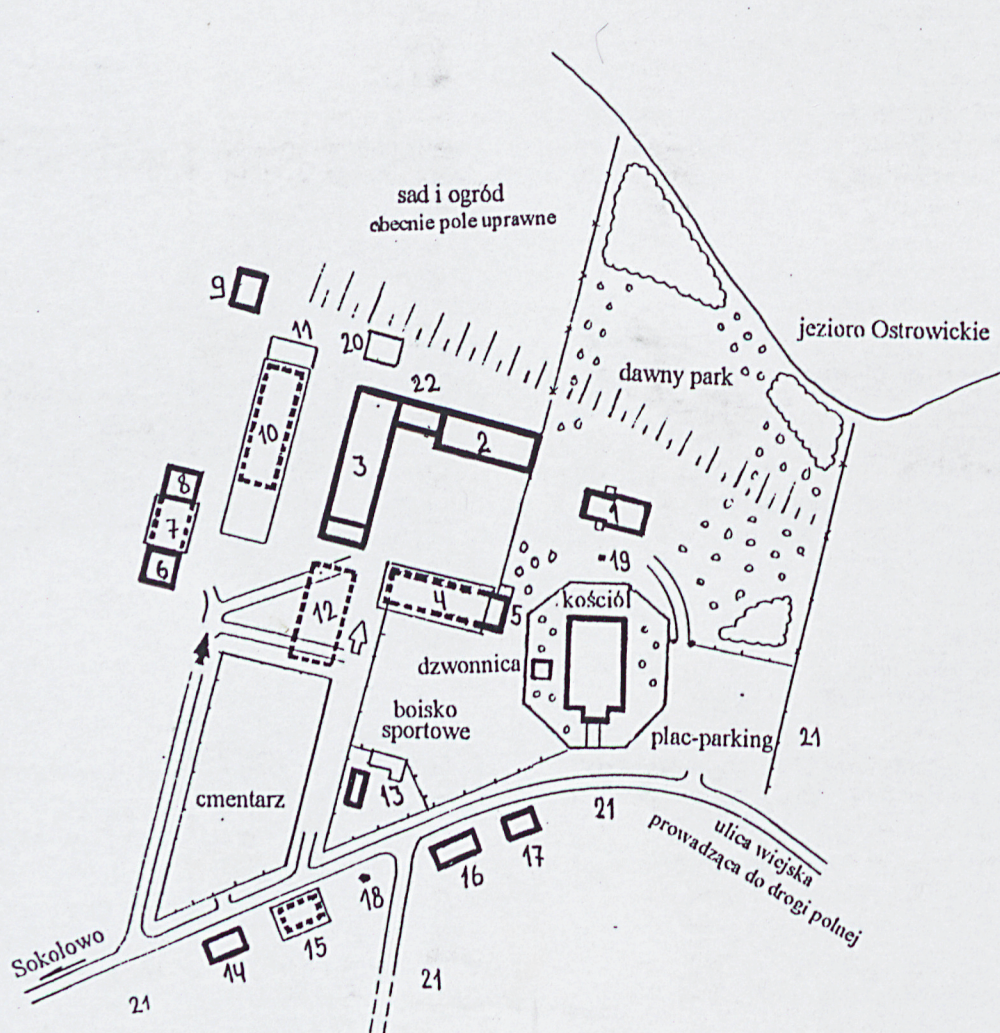
PLAN SYTUACYJNY

1. Plebania
2. Chlewnia, stajnia
3. Stodoła
4. Obora
5. Obora
6. Kuźnia
7. Wiata garażowa
8. Stelmacharnia
9. Magazyn - lodownia
10. Budynek inwentarski, obecnie obora
11. Rampa załadownicza
12. Stodoła
13. Dom mieszkalny, jednorodzinny (nr 28)
14. Dom mieszkalny, dwójak (nr 31)
15. Dom mieszkalny, dwójak, obecnie dom mieszkalny, jednorodzinny
16. Dom mieszkalny, czworak (nr 24)
17. Dom mieszkalny, organistówka (nr 23)
18. Figura sakralna
19. Figura sakralna
20. Hydrofornia
21. Gospodarstwa zagrodowe
22. Magazyn, garaże

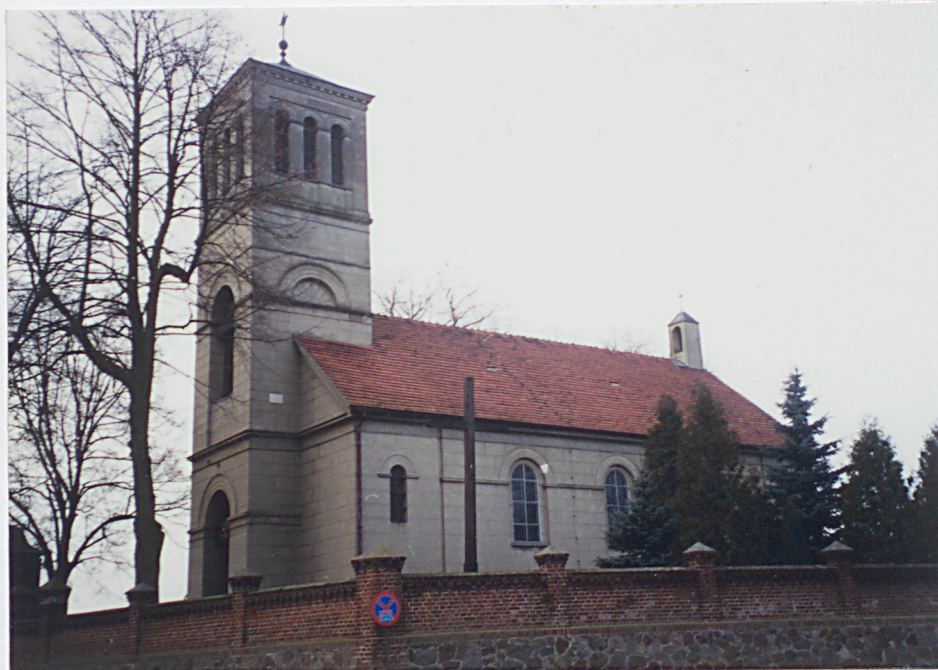
1. Kościół, widok od strony pd.-wsch.
2. Plebania - 1, widok od strony pd.-wsch.
3. Widok od strony wsch. z elew. pn. plebanii - 1 oraz chlewnią, stajnią - 2

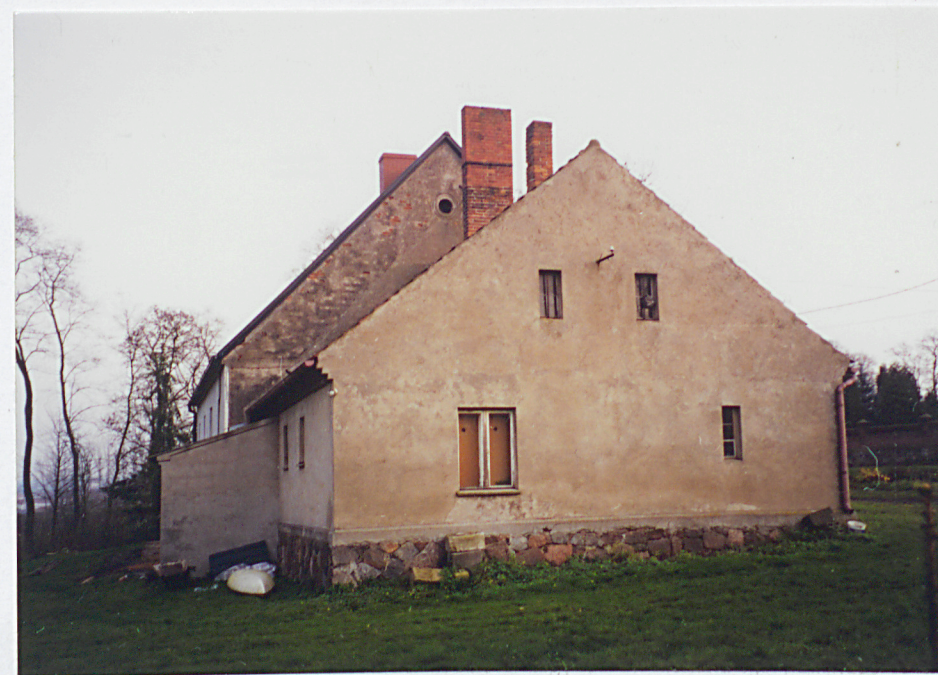
4. Plebania - 1, elew. wsch.
5. Widok od strony zach. z kościołem, oborą - 4 i polaną
6. Widok od strony pn.-zach. z kościołem i fragmentem plebanii
7. Widok od strony pn.-zach. z kościołem i oborą - 4

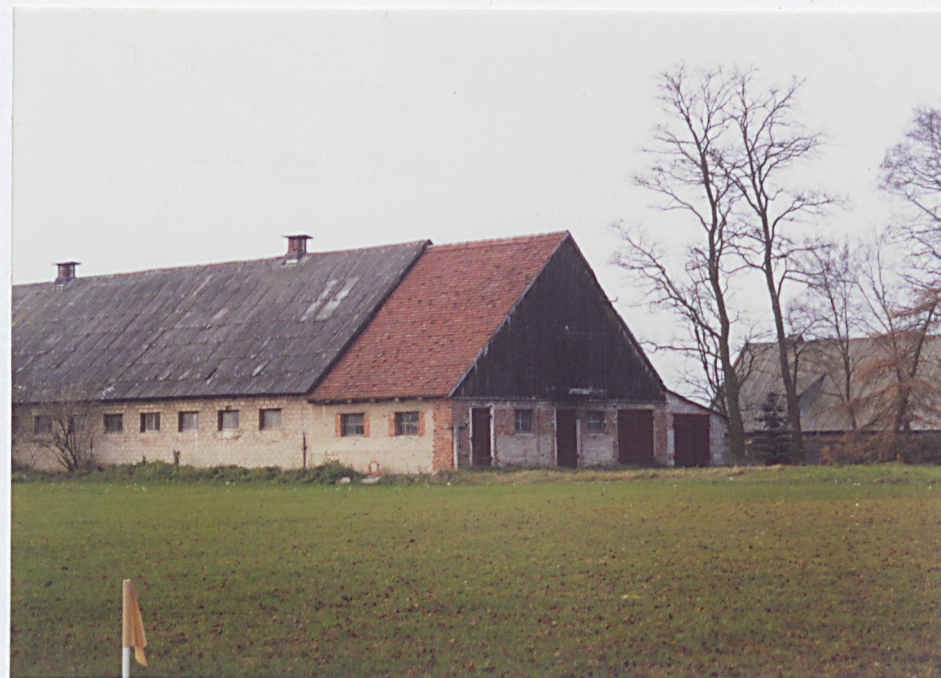
8

Obora - 5, z przełomu XIX-XX w.; zachował się wsch. fragment dawnej obory (obejmującej niezachowany budynek 4) obiekt o ścianach murowanych z cegły ceramicznej, szczyt z desek, stropy z belek drewnianych, nagie, na podciągach i dwóch rzędach słupów drewnianych. Budynek na planie prostokąta, jednokondygnacyjny, z wysokim dachem dwuspadowym, krytym dachówką. Elewacje tynkowane, otwory prostokątne.

8. Dawna obora - 4 oraz współczesna obora - 4, widok od strony pd.-wsch.
9. Widok od strony zach. z oborą - 4, szopą przy stodole - 3
10. Widok od strony pn.-zach. z stodołą - 3 i chlewnią, stajnią - 2

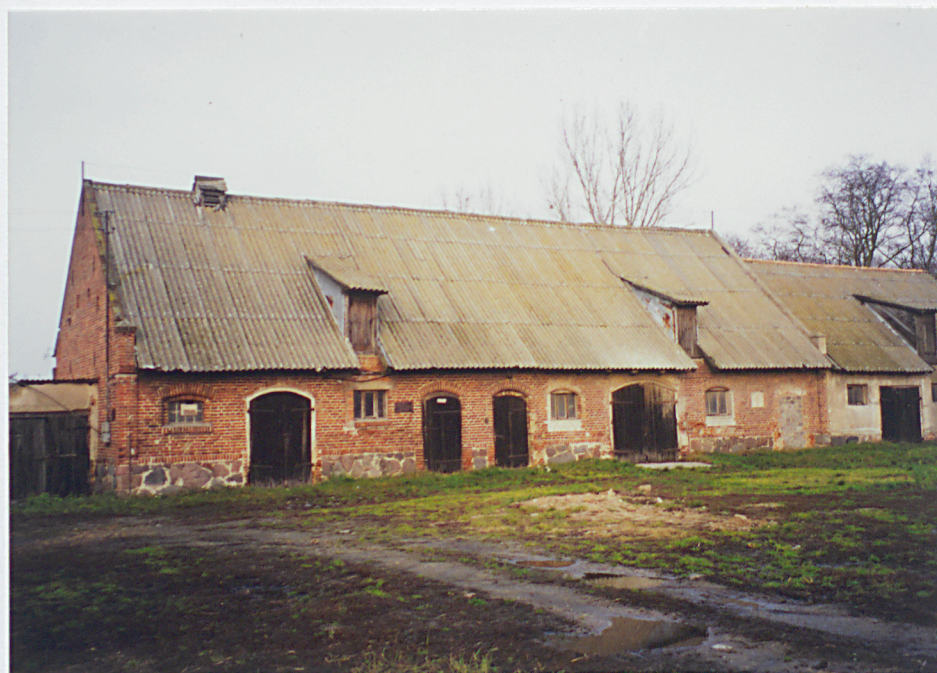
11

Chlewnia, stajnia - 2, z 2-3-ćw. XIX w.; obiekt o ścianach murowanych z cegły ceramicznej, w części z kamiennym cokołem, stropy z belek drewnianych, nagie, na podciągach i dwóch rzędach słupów drewnianych, więźba dachowa płatwiowo-kleszczowa, z dwiema ściankami stolcowymi. Budynek na planie prostokąta, jednokondygnacyjny, z wysokim dachem dwuspadowym, w części wsch. budynku dach nieznacznie obniżony, pokrycie z płyty falistej. Po stronie pd. trzy niewielkie wystawki, nakryte daszkami jednospadowymi. Elewacje ceglane, od dołu kamienne, otwory okienne, drzwiowe i bramne - prostokątne, zamknięte lukami odcinkowymi. Stajnia znajdowała się dawnej po stronie zach. budynku.

11. Chlewnia, stajnia - 2, elew. pd.
12. Chlewnia, stajnia - 2, elew. pd. część wsch.
13. Magazyn, garaż - 22. elew. pd.
14. Otwór okienny we wnętrzu chlewni, stajni - 2

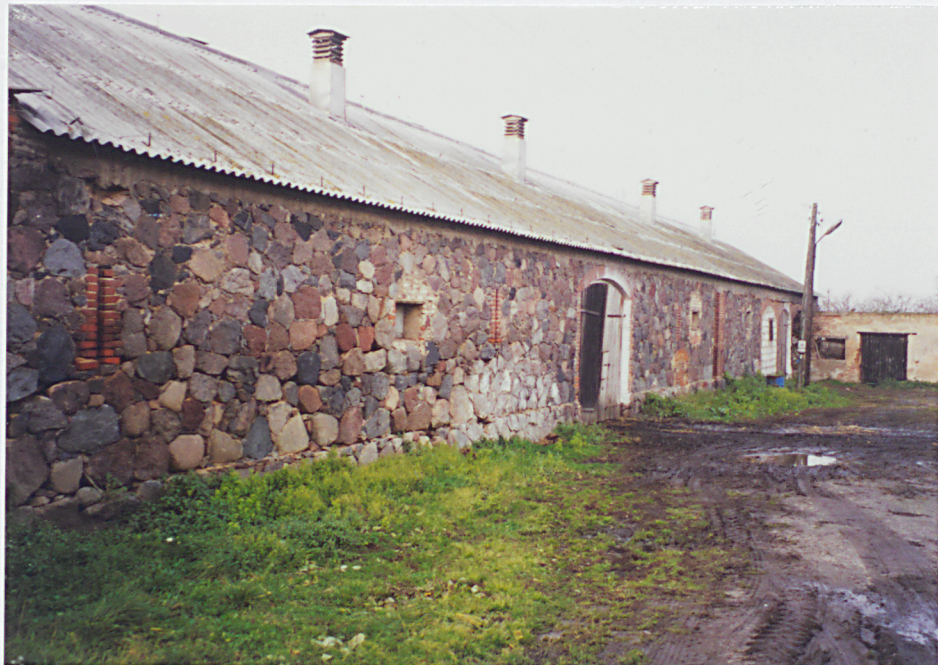
17

Stodola - 3, z 2-3-ćw. XIX w.; obiekt o ścianach murowanych z ciosanych głazów kamiennych układanych w wątku cyklopowym, więźba dachowa współczesna, po stronie pd. strop z belek drewnianych, nagi, na podciągu dwuteowym i rzędzie kolumn stalowych. Budynek na planie prostokąta, z wysokim dachem dwuspadowym, krytym płytami falistymi. Elewacje kamienne, trzy otwory bramne z dwóch stron zamknięte lukami odcinkowymi. Pionowe otwory szczelinowe oraz otwory bramne z narożami ceglanyimi. W części środkowej znajdowała się dawniej piwnica, współcześnie zasypana. We wnętrzu mur wspierają masywne skarpy wspornikowe.

15. Widok od strony wsch. z elew. pd. chlewni, stajni - 2 i plebanii - 1
16. Widok od strony wsch. z elew. pd. chlewni, stajni - 2 i stodoły - 3
17. Stodoła - 3, elew. wsch.

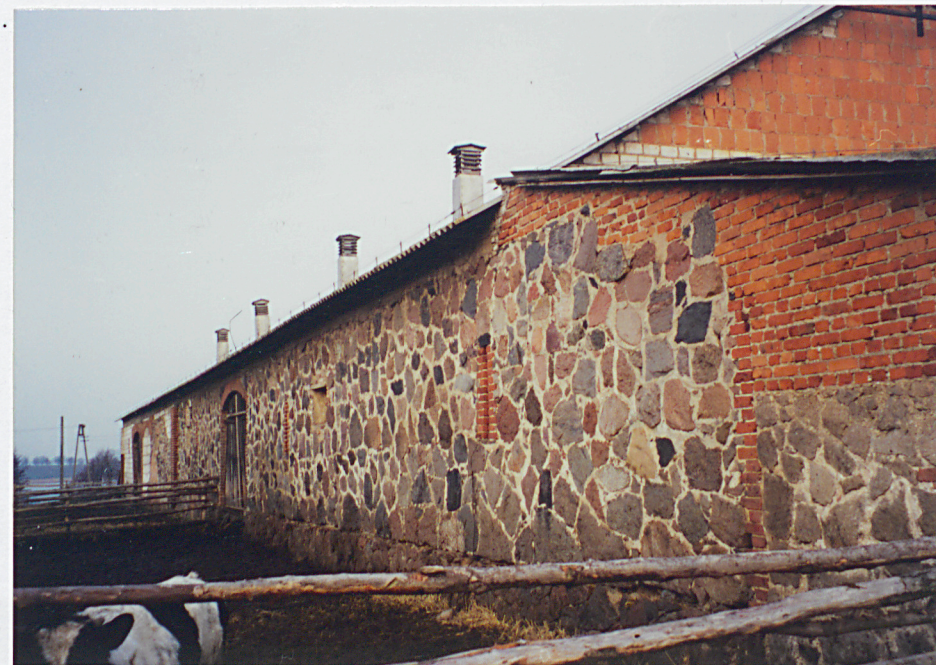
18

18. Stodoła - 3, elew. zach.
19. Fragment elew. wsch. stodoły z dawnym wejściem do piwnicy.
20. Widok w kierunku pn.-zach. na kuźnię - 6, wiatę - 7 i stelmacharnię - 8

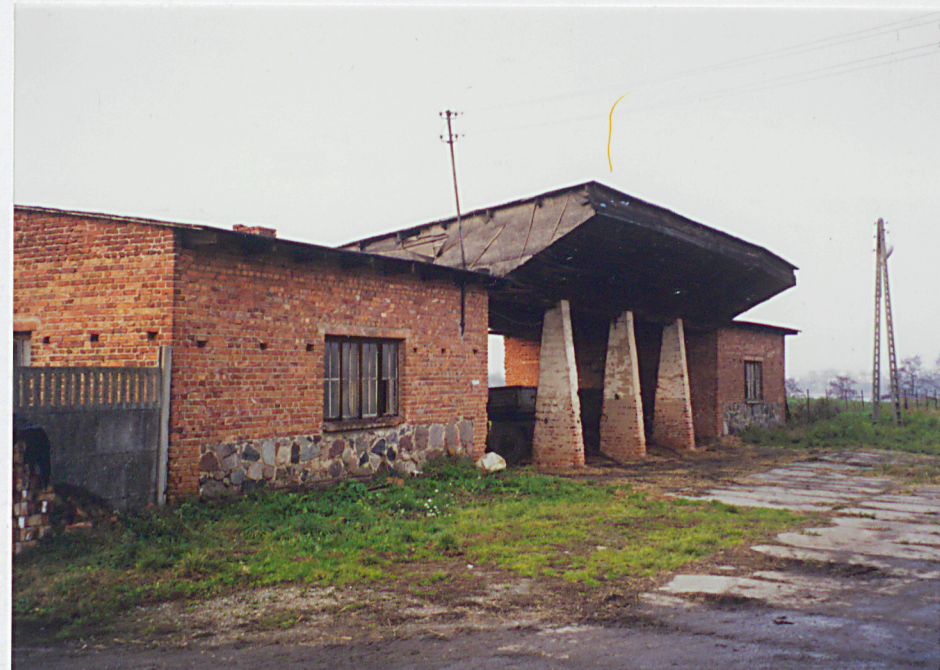
20

Kuźnia - 6, z przełomu XIX-XX w. przebudowana prawdopodobnie w okresie międzywojennym; obiekt o ścianach murowanych z cegły ceramicznej, ściany w części dolnej z kamieni ciosanych, stropy z belek drewnianych, nagie. Budynek na planie prostokąta, jednokondygnacyjny, z niskim dachem dwuspadowym, krytym papą. Elewacje ceglane. We wnętrzu zachował się cokół pieca oraz dawna wiertarka.

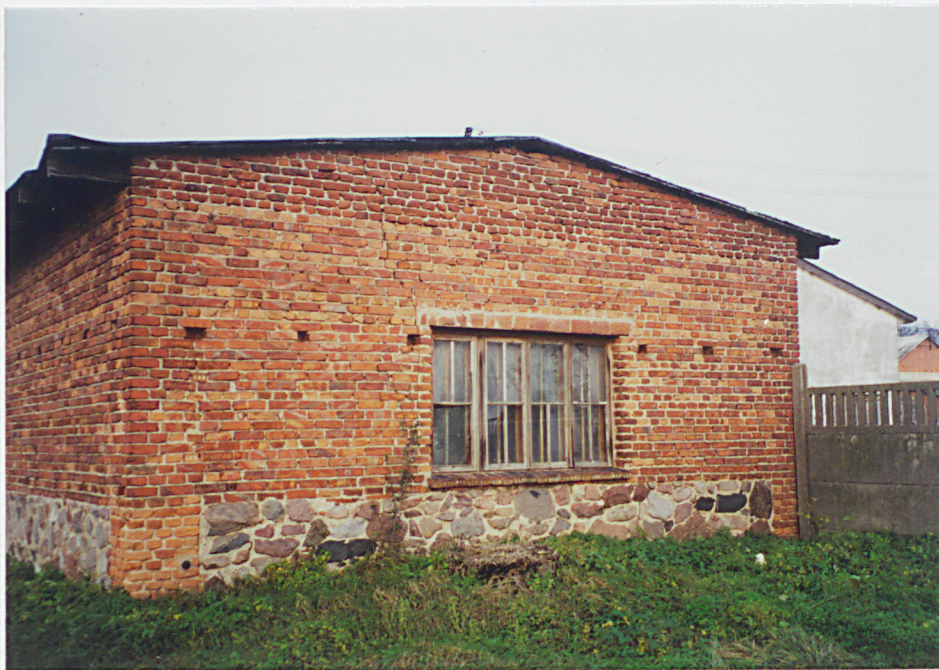
21

Stelmacharnia - 8, o budowie i bryle analogicznej do w/w budynku.

21. Stelmacharnia - 8, elew. pn.
22. Fragment pieca w kuźni - 6
23. Dawna wiertarka w kuźni - 23

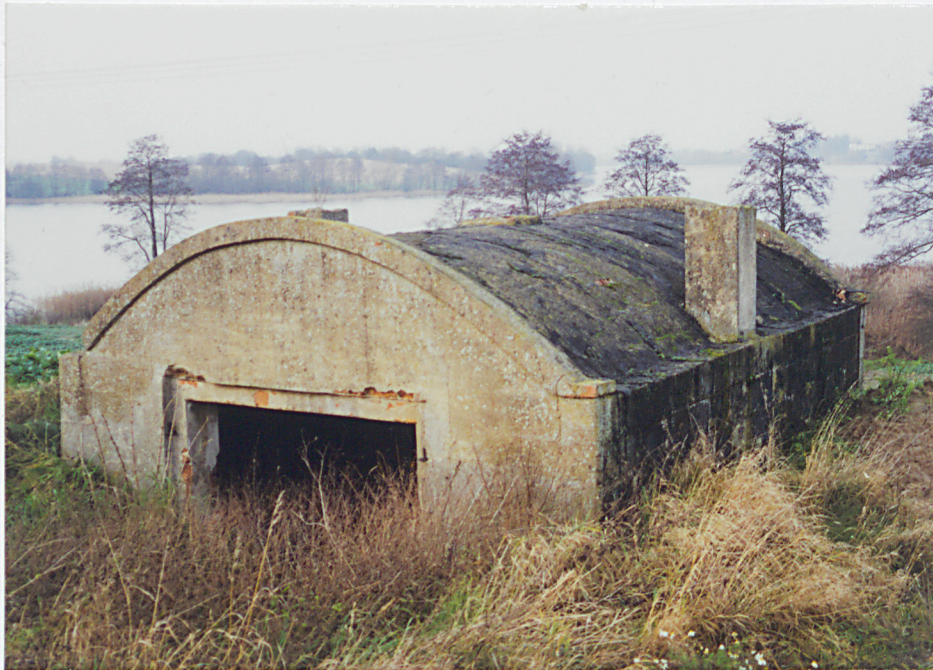
24

Magazyn - lodownia - 9, z przełomu XIX-XX w.; obiekt o ścianach murowanych z cegły ceramicznej, sklepienie ceglane, odcinkowe. Budynek na planie prostokąta, z posadzką zagłębioną poniżej poziomu terenu, dach o wykroju odcinkowym. Elewacje tynkowane.

24. Magazyn, lodownia - 9, widok od pd.-wsch.
25. Magazyn, lodownia - 9, elew. pn.
26. Parkan po stronie wsch. cmentarza
27. Widok od. pd. na park, w głębi jezioro
28. Widok w kier. pn.-wsch. na teren dawnego sadu, obecnie pole uprawne, w głębi park.
29. Dom mieszkalny, dwójak - 14, widok od. pn.-zach.
30. Dom mieszkalny, czworak - 16, elew. pn.-zach.
31. Dom mieszkalny, czworak - 16, elew. pd.-zach.
32. Dom mieszkalny, czworak - 16, elew. pn.-wsch.
33. Dom mieszkalny, czworak - 16, elew. pd.-wsch.
34. Dom mieszkalny, jednorodzinny - 13, widok od pd.
35. Dom mieszkalny, jednorodzinny - 13, widok od pd.-zach.
36. Dom mieszkalny, organistówka - 17, widok od pd.-zach.
37. Figura sakralna

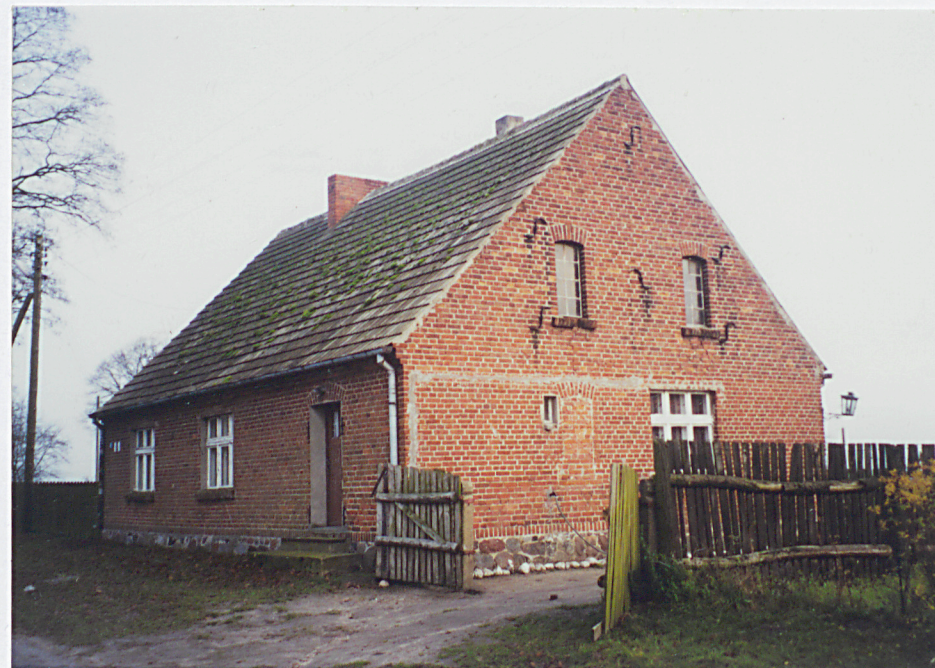
29

Dom mieszkalny, dwójak (nr 31) - 14, z początku XX w.; obiekt o ścianach murowanych z cegły ceramicznej, na podmurówce kamiennej, stropy z belek drewnianych, z podsufitką, więźba dachowa płatwiowo-kleszczowa, z dwiema ściankami stolcowymi. Obiekt na planie prostokąta, jednokondygnacyjny, z wysokim dachem dwuspadowym, krytym dachówką. Elewacje tynkowane, otwory prostokątne.

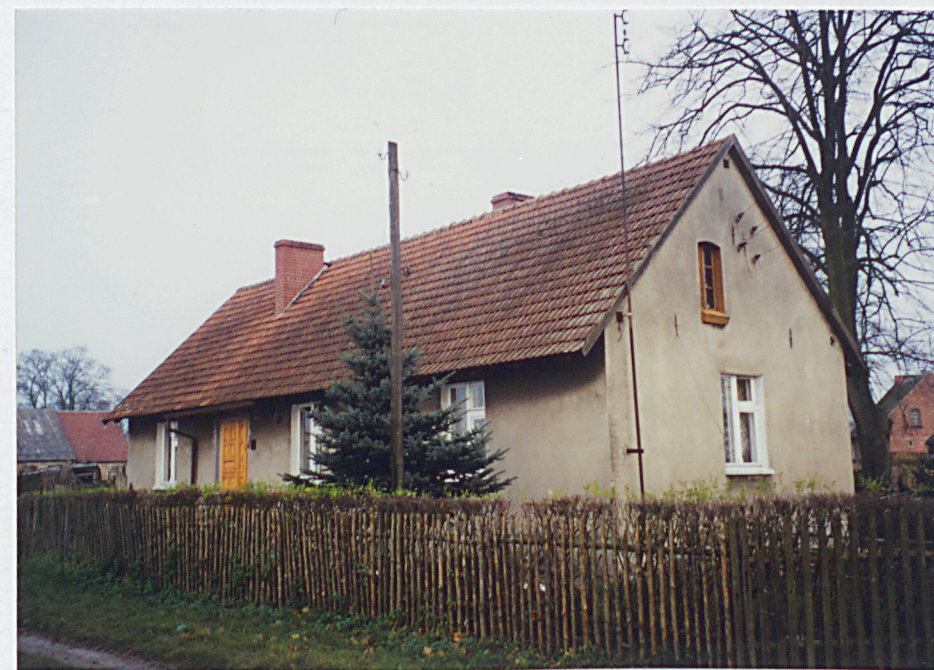
35

Dom mieszkalny, jednorodzinny (nr 28) - 13, z przełomu XIX-XX w.; obiekt o ścianach murowanych z cegły ceramicznej na kamiennej podmurówce, stropy z belek drewnianych, z podsufitką, więźba dachowa krokwiowo-jętkowa. Obiekt na planie prostokąta, jednokondygnacyjny, z wysokim dachem dwuspadowym, krytym dachówką. Elewacje tynkowane, otwory okienne przebudowane, prostokątne.

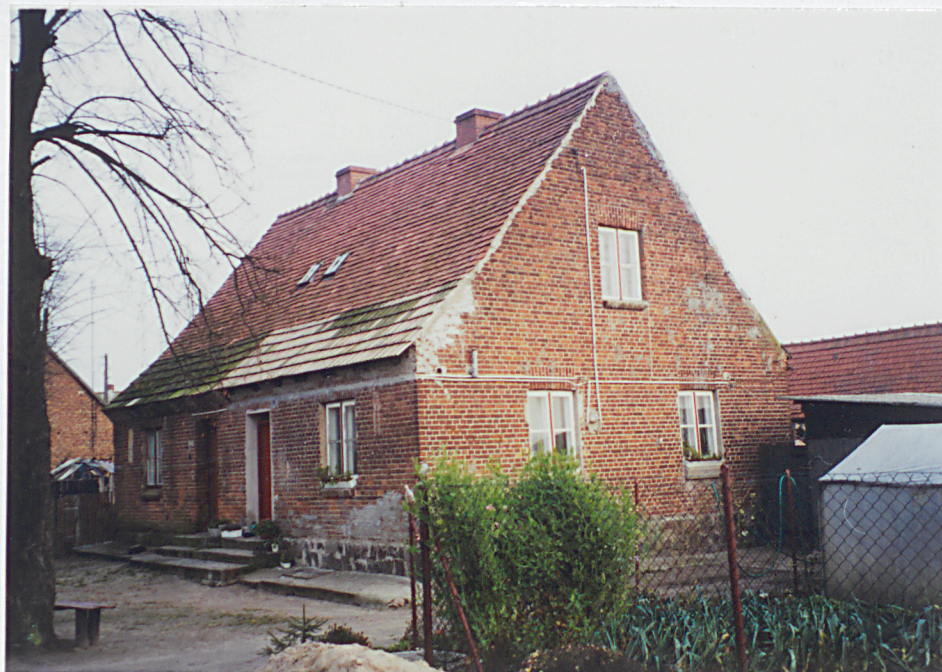
36

Dom mieszkalny, organistówka (nr 23) - 17, z początku XX w.; obiekt o ścianach murowanych z cegły ceramicznej, na podmurówce kamiennej, stropy z belek drewnianych, z podsufitką, więźba dachowa płatwiowo-kleszczowa, z dwiema ściankami stolcowymi. Obiekt na planie prostokąta, jednokondygnacyjny, z wysokim dachem dwuspadowym, krytym dachówką. Elewacje tynkowane, otwory prostokątne.
