REMIZA STRAŻACKA

1891 r.

WŁADYSŁAWÓW

Rynek 42

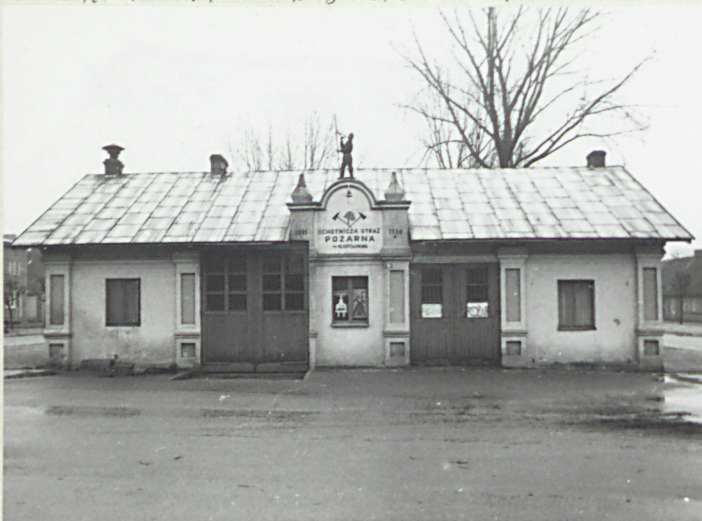
ELEWACJA ZACH.

Fasada, elewacja zach., jest jednokondygnacyjna i pięcioosiowa. Na osi półkolistе zwieńczenie z dwoma sterczynami po bokach. Na zwieńczeniu napis: Ochotnicza Straż Pożarna we Władysławowie, po bokach daty 1891 i 1984. Na szczycie figura trąbiącego strażaka. Naroża i poszczególne osie zaakcentowane są płaskimi pilastrami zdobionymi płaskimi płycinami pionowymi. Fasada zwieńczona jest profilowanym gzymsem podokapowym.

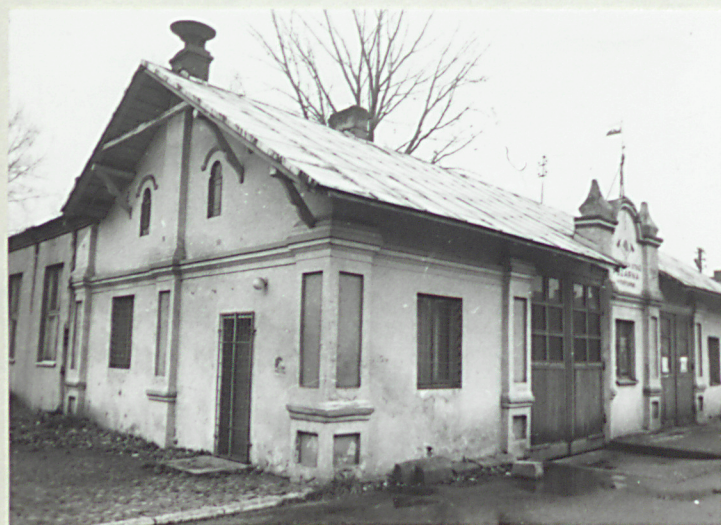
ELEWACJA PN.

Elewacja szczytowa pn., jest dwukondygnacyjna i dwuosiowa. Na narożach i na osi płaskie pilastry z pionowymi gładkimi płycinami. Kondygnacje rozdzielone są profilowanym gzymsem. Okna partii szczytu mniejsze, wąskie i zamknięte od góry półokrągło.

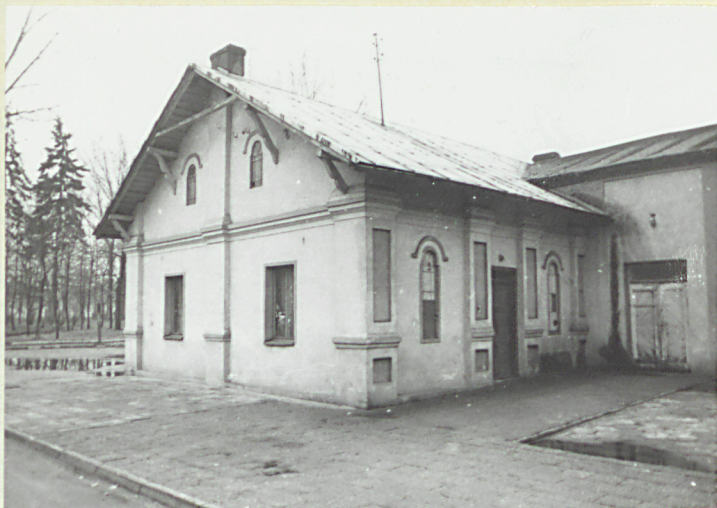
ELEWACJA PD.

Elewacja szczytowa pd., jest dwukondygnacyjna i dwuosiowa. Na narożach i na osi płaskie pilastry. Kondygnacje rozdzielone są profilowanym gzymsem. Okna w partii szczytu są mniejsze, wąskie i zamknięte od góry półokrągło.
