Nr 18146
WIELKOPOLSKIE

KOSCIÓŁ FILIALNY P.W. SW. MICHAŁA ARCHANIOLA

1806 r.

JEZIERZYCE KOŚCIELNE

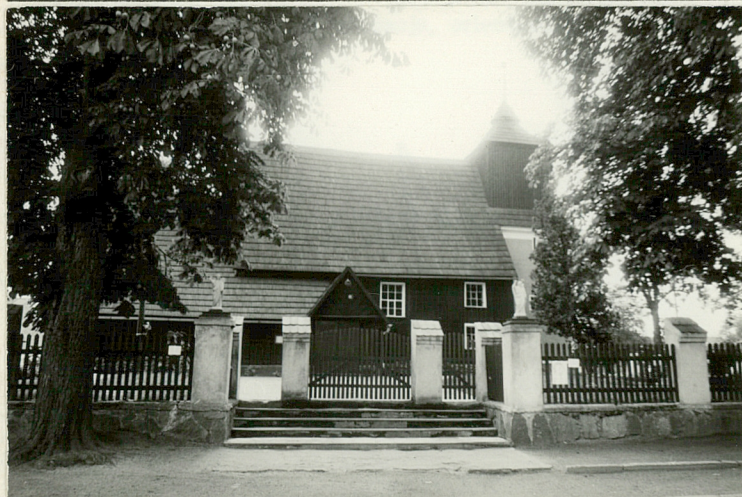
1. Widok od strony drogi - elewacja północna
2. Elewacja południowa - widok od strony cmentarza
3. Elewacja północno-wschodnia - połączenie dachowe
4. Elewacja wschodnia - prezbiterium i zakrystia
5. Wieża - elewacja północno-zachodnia
6. Wieża - elewacja zachodnia
8. Elewacja południowa - widok na prezbiterium, nawę, wieżę
7. Wieża - elewacja południowo-zachodnia - widoczna blenda okienna
9. Elewacja południowa - okno nawy
10. Drzwi do pomieszczenia gospodarczego nad prezbiterium /ozdobne zawiasy pasowe/
11. Okno w partii chóru
12. Szczyt prezbiterium - jedyne okno zamknięte odcinkiem łuku

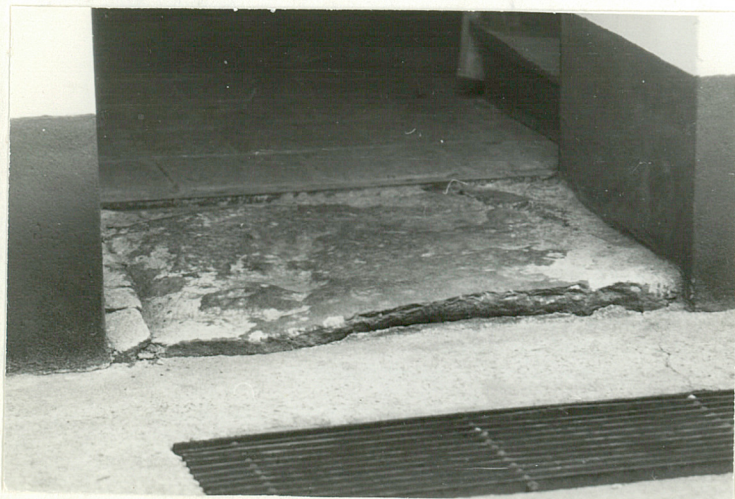
13. Wejście główne - kamień w miejscu progu
14. Kamień w południowo-zachodnim narożu wieży
15. Widok z chóru kościelnego na nawę i prezbiterium
16. Widok spod chóru w stronę prezbiterium - widoczna strzałka pozornego sklepienia kolebkowego

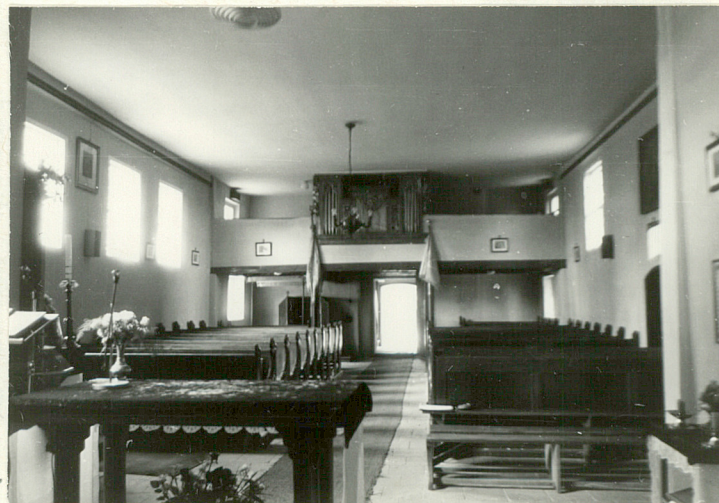
17

17. Widok spod ołtarza na nawę i chór muzyczny
18. Widok z chóru muzycznego na północną ścianę nawy - widoczne w rogu ambona i drzwi do kruchty gospodarczej

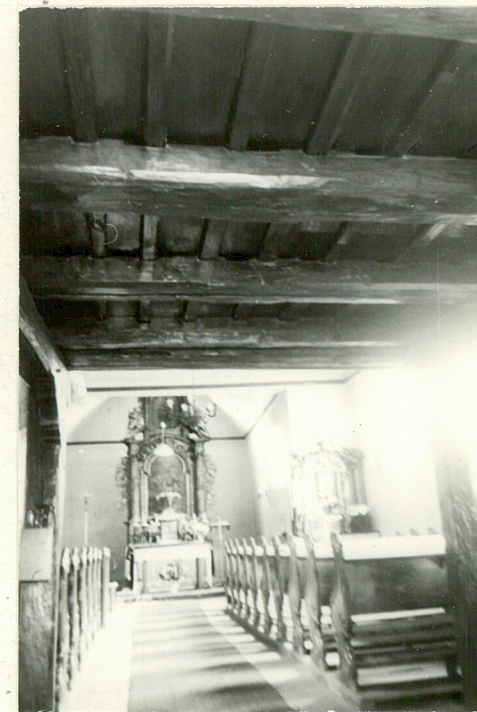
19. Strop chóru muzycznego, - fragment nawy, w tle ołtarz główny
20. Prezbiterium - widok z chóru muzycznego - po prawej stronie widoczny ołtarz boczny
21. Chór muzyczny

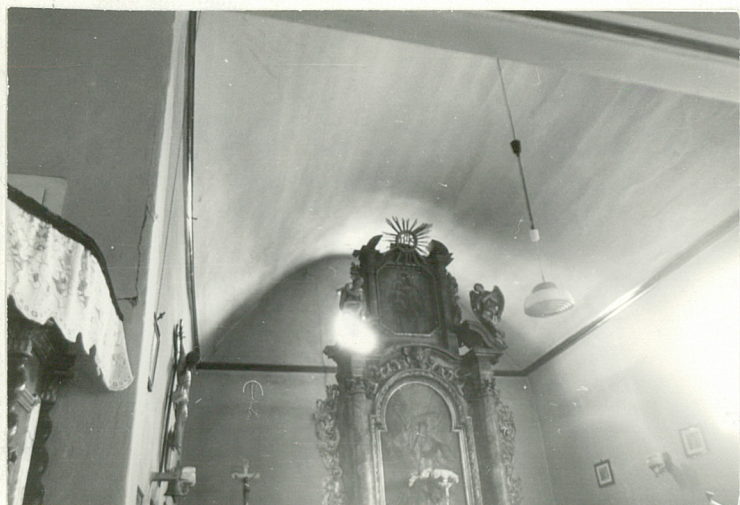
22. Prezbiterium - pozorne sklepienie kolebkowe
23. Drzwi do zakrystii widziane od strony prezbiterium - widoczna belka nadproża o profilu wklęsło-wypukłym

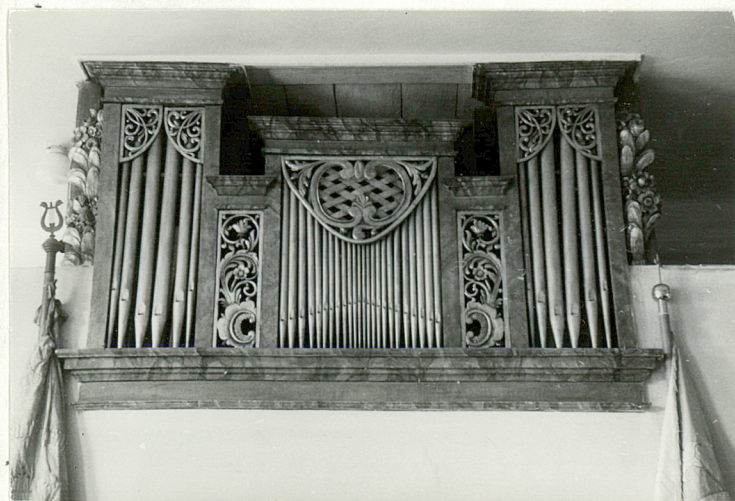
24. Prospekt organowy
25. Fragment balustrady chóru muzycznego - widziany od wewnątrz - w postaci potężnych, ciosanych belek
26. Zastrzał o dekoracyjnym profilu łączący słup-podtrzymujący strop pod chórem muzycznym - z belką
