1. Obiekt **KOŚCIÓŁ PROTESTANCKI, OB. RZYM.-KAT. FILIALNY**  
**P.W. MATKI BOSKIEJ SIEWNEJ**

2. Czas powstania  
1782 r

3. Miejscowość  
HERBURTOWO

11. Zdjęcia, rzut, przekrój, sytuacja, orientacja

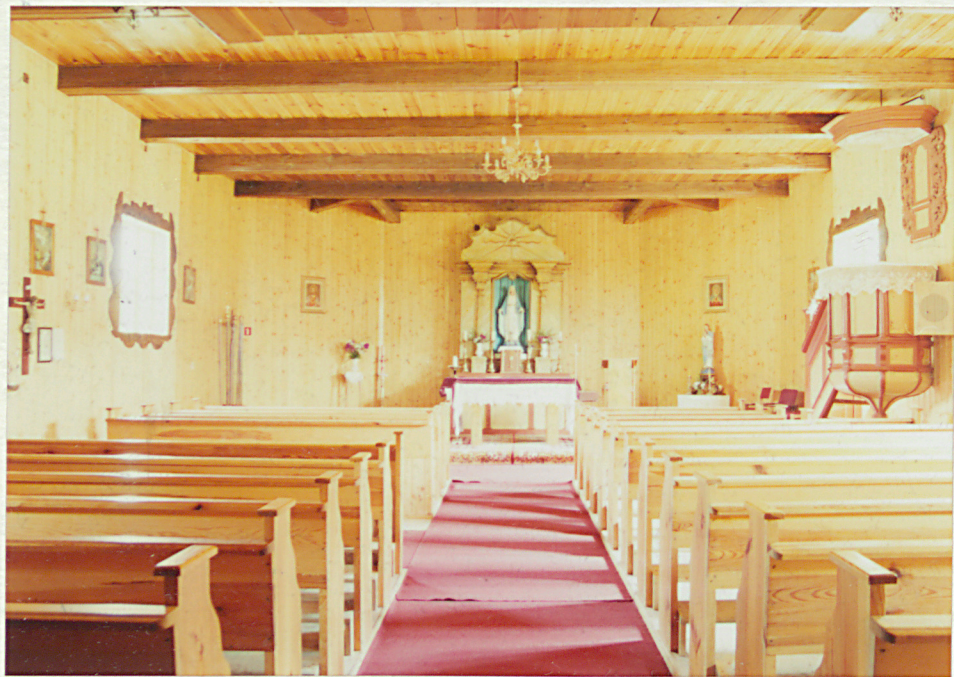
7. Wnętrze, widok w kierunku głównego ołtarza.

W y p o s a ż e n i e: ołtarz główny późnobarokowy z wydatnym profilowanym i gierzowanym gzymsem wspartym na zwężających się ku górze pilastrach. Obecnie ołtarz pokryty marmoryzowaną powłoką malarską. Ambona późnobarokowa ośmioboczna, z cebulastą czaszą podstawy, wsparta na słupku. Balustrada ambony z płycinami flankowanymi kolumnkami na konsolkach. Snycerskie ornamenty /suchy akant, kwiaty/.

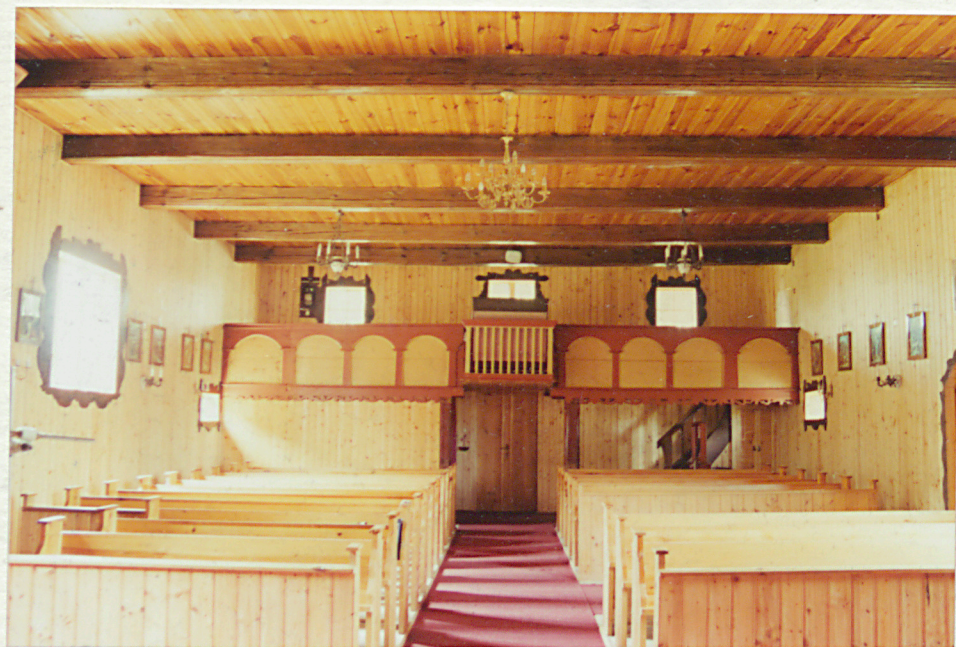
8. Wnętrze, widok od głównego ołtarza.

W n ę t r z e: charakter wnętrza zmieniony poprzez obicie całych ścian i pułapu boazerią w naturalnym kolorze drewna z powłoką bezbarwną. Empora muzyczna wsparta na drewnianych słupach ociosanych do przekroju owalnego, z karbowaniami u góry słupa, markującymi formę jakby kapiteli. Balustrada deskowa pełna, u dołu zakończona deską z ażurowo wycinanymi konturami akantu. Płyciny rozdzielone zwężającymi się ku górze pilastrami o profilowanych krawędziach i z profilowanymi uproszczonymi kapitelami, na których oparte są wydatne łuki odcinkowe. Środkowa część balustrady i belki na której opiera się empora zostały wycięte w celu wstawienia wysuniętego przed balustradę pomostu na którym stoi fisharmonium. Ta część ma balustradę z prostych listew i profilowany gzyms. Skrajne płyciny balustrady są szersze i zostały wmontowane wtórnie, a pochodzą najprawdopodobniej z czoł balustrady nieistniejących obecnie balkonów bocznych, które sięgały przy ścianie północnej do drzwi, a przy ścianie południowej do drugiego okna. O istnieniu tych balkonów świadczą wycięcia elementów balustrady, poziom małych okienek w ścianach podłużnych, które niegdyś doświetlały przestrzeń pod balkonami bocznymi oraz ustawienie biegu schodów. Obecnie południowa połowa przestrzeni pod emporą muzyczną została zabudowana boazeryjnym przepierzeniem i pełni funkcję zakrystii.
