1. Obiekt

**DOM MIESZKALNY NR 7  
W ZESPOLE PAŁACOWO - PARKOWYM**

**WIELEŃ**

12. Autorzy, historia obiektu, określenie stylu

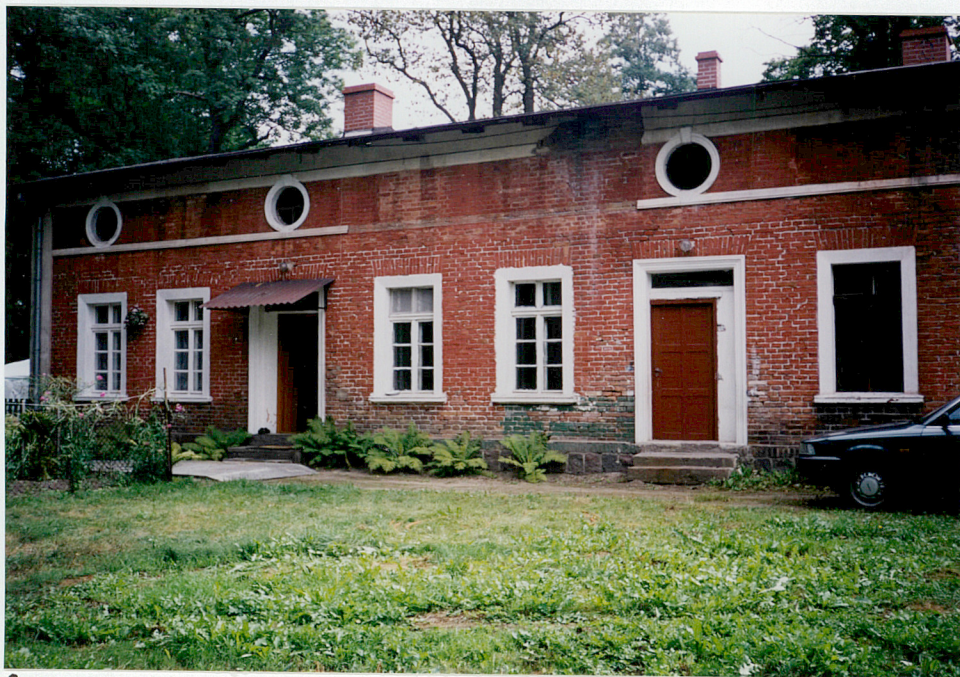
1. Elewacja północna z widokiem na elewację zachodnią.
2. Fragment elewacji zachodniej.
3. Fragment elewacji zachodniej.
4. Fragment elewacji wschodniej.
5. Fragment elewacji wschodniej.
6. Fragment elewacji wschodniej.
7. Elewacja północna.
8. Elewacja południowa.
9. Okno w elewacji wschodniej.
10. Element dekoracyjny na elewacji południowej.
11. Oculus w elewacji zachodniej.
12. Sklepienie piwnicy.
13. Zejście do piwnicy z mieszkania środkowego.
14. Fragment piwnicy.
15. Fragment piwnicy.
16. Zejście do piwnicy od strony wschodniej.
17. Okno w środkowym mieszkaniu.
18. Wewnętrzna klatka schodowa prowadząca na poddasze.
19. Komin na strychu budynku.
20. Oculusy na strychu.
21. Uszkodzony strop w mieszkaniu środkowym.
22. Wieżba dachowa z widokiem na komin.
23. Wieżba dachowa.
24. Elewacja południowa – stan z 1985 r.
25. Element dekoracyjny na elewacji zachodniej – stan z 1985 r.
