KARTA EWIDENCYJNA ZABYTEKÓW
ARCHITEKTURY I BUDOWNICTWA

OFICyna - 7

3 ćw. XIX w.

WIELEŃ

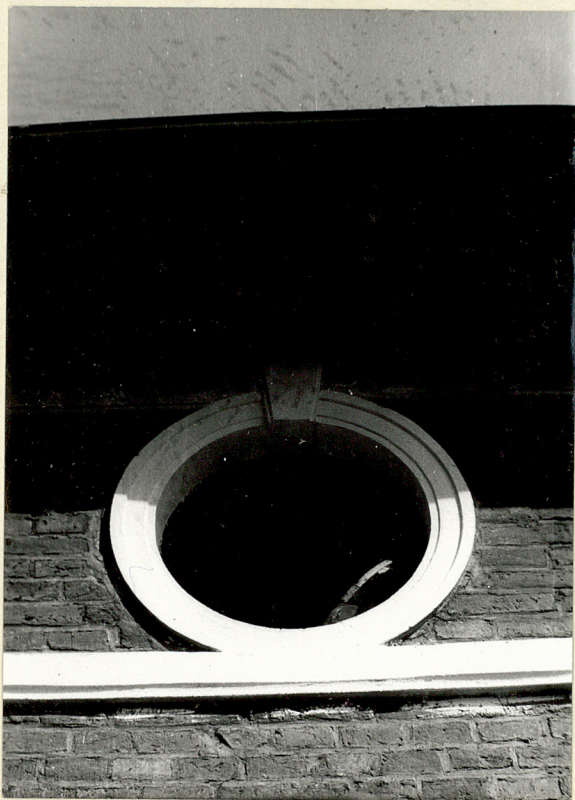
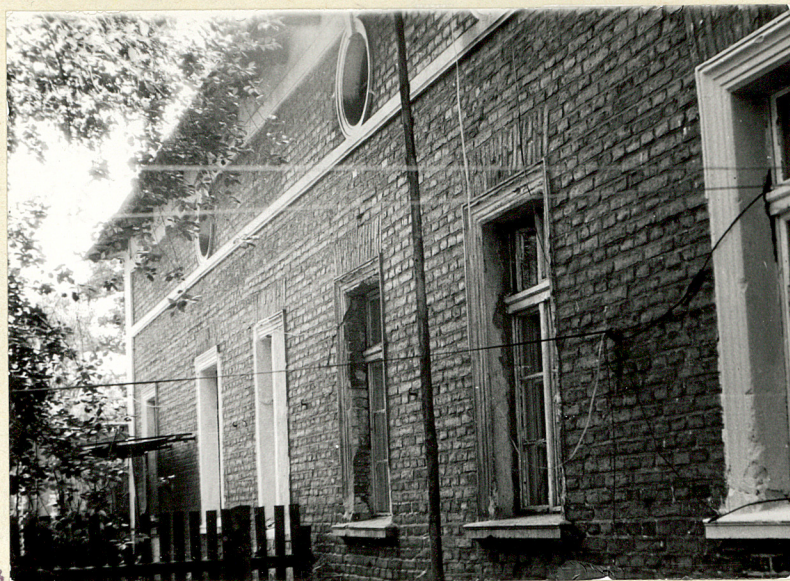
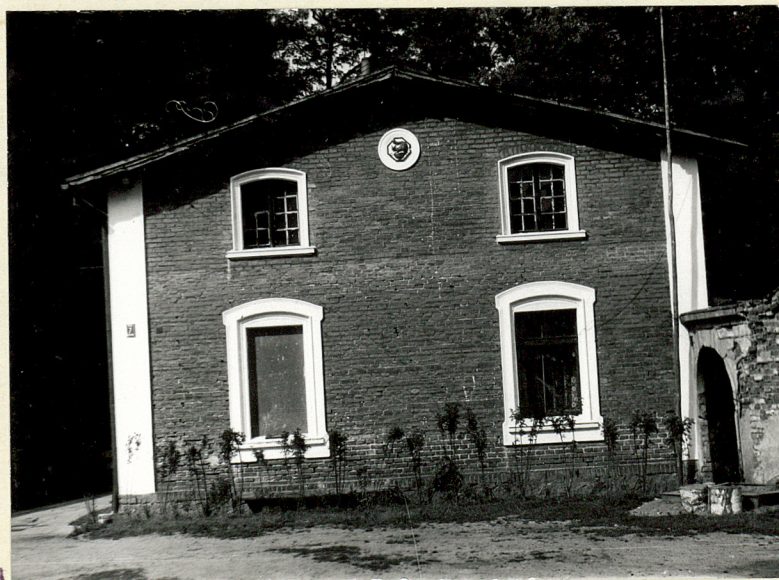
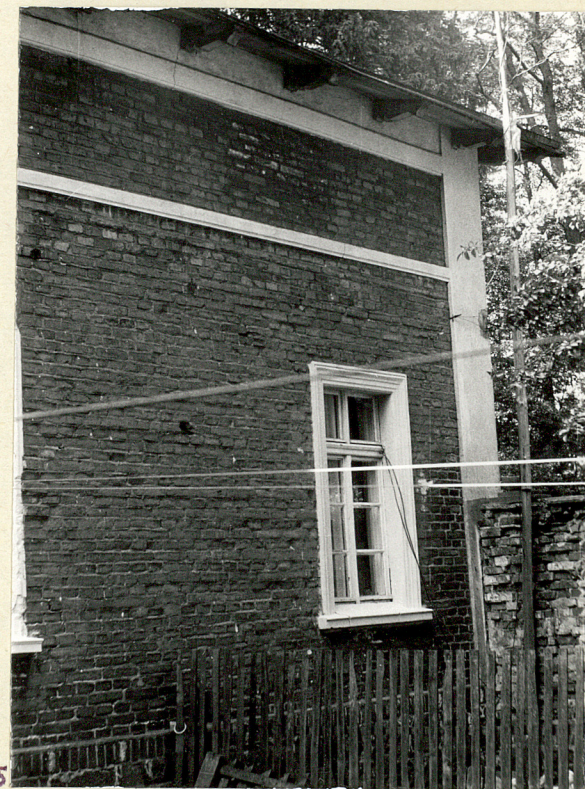
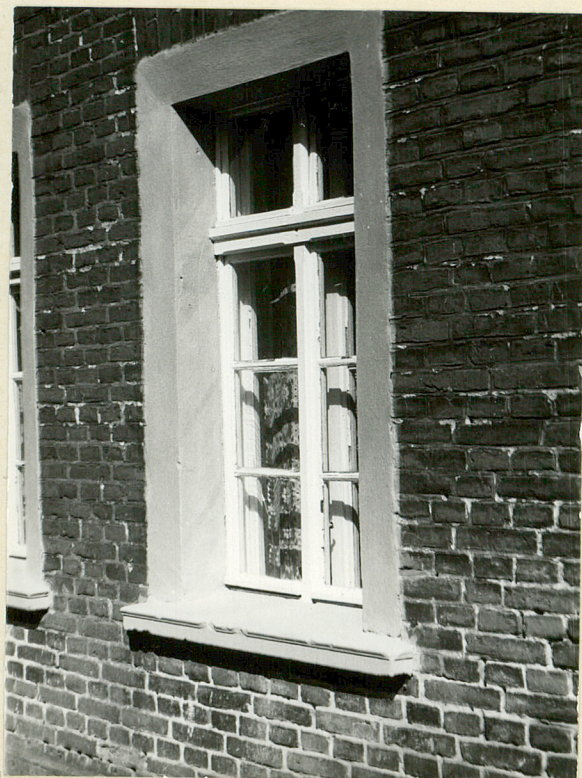
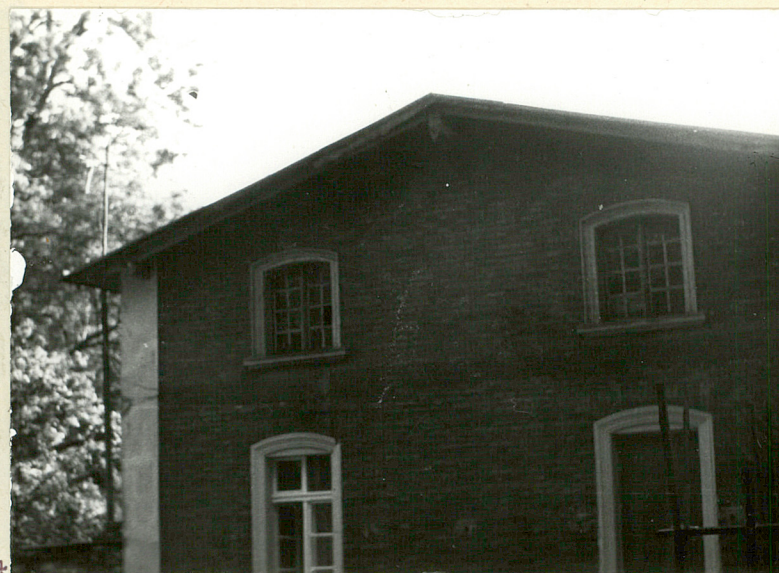
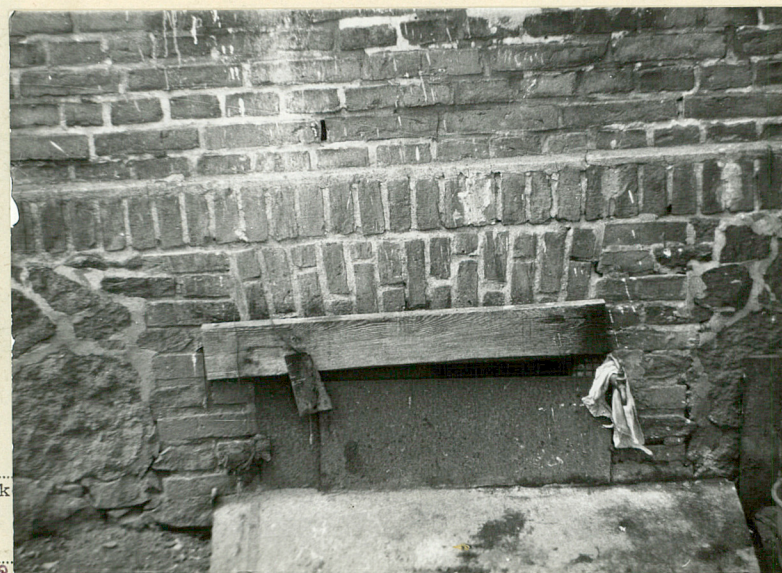
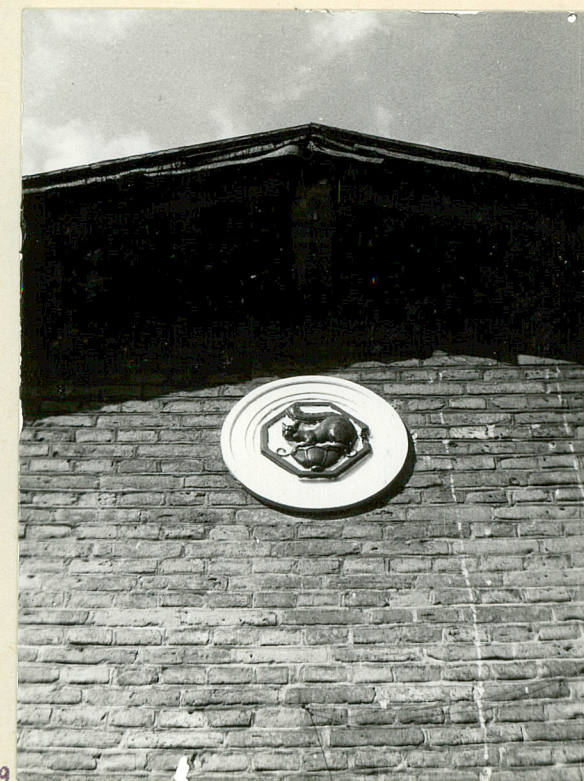
Elewacje - nieotynkowane. W części dolnej widoczny jest pas podmurówki z kamieni ciosanych na nich pas z cegieł ułożonych na "wozówkach". Powyżej elewacje ceglane. Otoczenie otworów okiennych i drzwiowych w większości zachowane, zbudowane z pasów betonowych stopniowo wysuniętych poza lico muru. Podobnie zbudowano otoczenie okulusów. W części górnej nad okulusami - zworniki. Na elewacji południowo-wschodniej i północno-zachodniej pod i nad okulusami zbudowano gzyms z pasów betonowych. W narożach budynku lizeny narożne. Na elewacji szczytowej południowo-zachodniej pod kalenicą ozdobny motyw - płaskorzeźba na tle betonowego koła. Na elewacji północno-zachodniej trzy otwory drzwiowe, osiem okiennych, na poddaszu pięć okulusów. Na elewacji południowo-wschodniej osiem otworów okiennych, na poddaszu cztery okulusy. Na elewacjach szczytowych na parterze jeden otwór okienny i blenda okienna, na poddaszu dwa otwory okienne. Układ otworów na wszystkich elewacjach jest symetryczny.

1. Elew. pd.-zach.
2. Okulus.
3. Elew. pd.-wsch. część zach.
4. Elew. pd.-zach.
5. Elew. pd.-wsch. część wsch.
6. Okno.
7. Elew. pn-wsch.

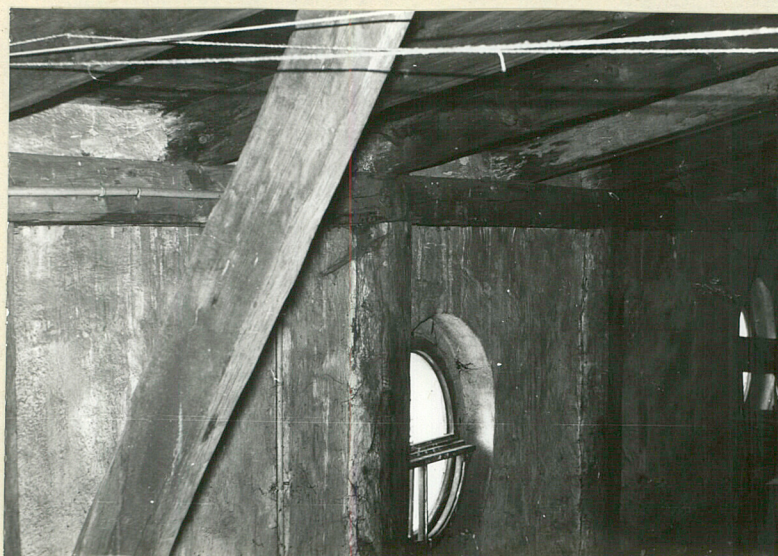
11

Konstrukcja dachowa krokwiowo-jętkowa z ścianką stolcową podtrzymującą kalenicę, czterostronnie mieczowaną. Z dwóch stron ścianki kolankowe. Jeden zastrzał wzmacniający krokwie.

8. Otwór okienny do piwnicy.
9. Rzeźba na elew. pd.-zach.
10. Schody na poddasze.
11. Konstrukcja dachowa.
12. Konstrukcja dachowa.
13. Wędzarnia.

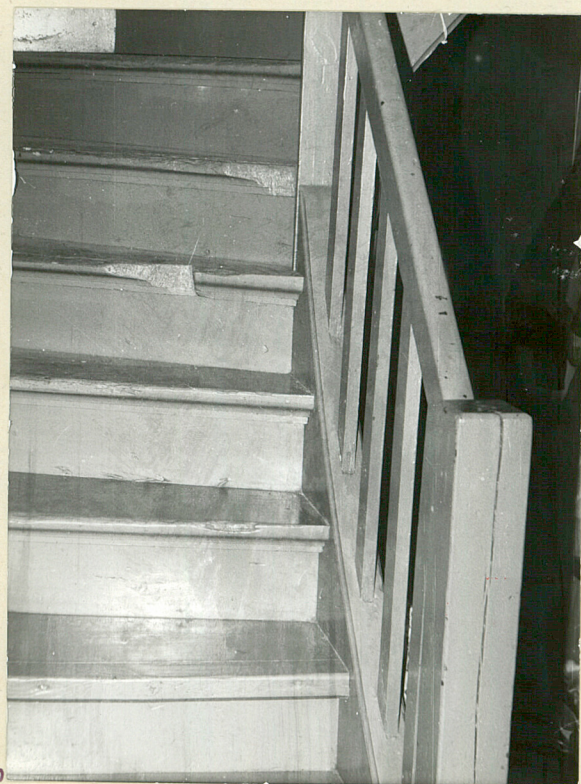
10

Schody na poddasze zachowane, drewniane na belkach policzkowych w części górnej zabiegowe. Poręcze z tralkami prostymi.

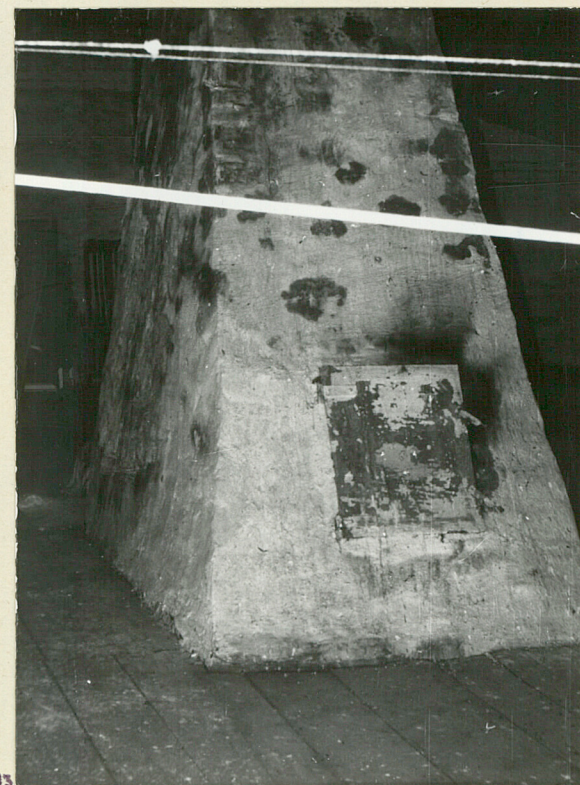
13

Wnętrze - z trzema mieszkaniami. W części południowo-zachodniej mieszkanie z korytarzem, dwoma pokojami, kuchnią i współcześnie wydzieloną łazienką. W części środkowej mieszkanie z korytarzem w którym znajdują się schody na poddasze, kuchnią i dwoma pokojami. W części północno-wschodniej mieszkanie z korytarzem współcześnie podzielonym na skrytkę i dwa mniejsze korytarze, kuchnią i sąsiadującym z nią współcześnie wydzielonym niewielkim pokojem oraz dwoma większymi pokojami. Poddasze jednoprzestrzenne. Układ pomieszczeń i ścian jest niesymetryczny. Na poddaszu wędzarnia w kształcie ostrosłupa nieforemnego o podstawie prostokątnej. **Komin typu gacie**
