1. Obiekt zabytkowy

KOŚCIÓŁ PAR. p.w. Ś.W. STANISŁAWA BISKUPA

gm. WOLSTYN  
GOŚCIESZYN3. Wiek XVIII  
II p. XX

4. Styl późny barok

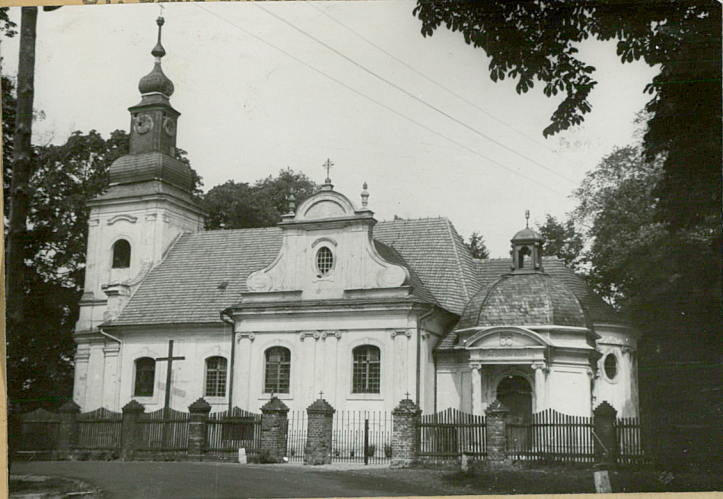
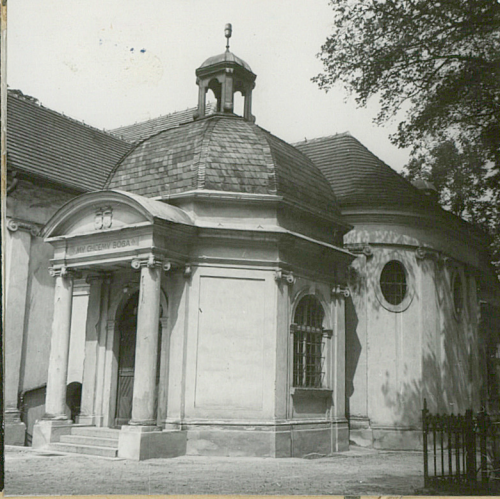
31. Szkic sytuacyjny, plan schematyczny, uwagi pisowne, fotografie

Kościół usytuowany przy drodze do Starej Dąbrowy. Orientowany. Na terenie przylegającym do parku w pobliżu pałacu. Jednonawowy, z transeptem i prezbiterium zamkniętym prostokątem z zaokrąglonymi narożnikami. Zakrystia i łata na planie osmiokąta, kryte kopułami tynkowanymi z latarniami. Fasada z wieżą (odrzutem) przystawioną osiowo i potężnymi wklęsłymi liniami z licem drzewy. Helm - kryty tynkiem. Dachy ośmiopadłowe dachówkowe. Elewacje opłaskietowane. (w części ułamkowej z głównymi pionowymi).)
