UJEŹDŻALNIA ob. sala gimnastyczna, mieszkania, garaż (4)

GOŚCIESZYN

1. Miejscowość GOŚCIESZYN	2. Obiekt (nazwa jak w karcie) UJEŹDŻALNIA ob. sala gimn., mieszkania, garaż (4)	3. Zawartość wkładki (nazwa obiektu lub materiału uzupełniającego) ciąg dalszy punktu 13, spis fotografii, plan sytuacyjny, fotografie
-------------------------------------	--	--

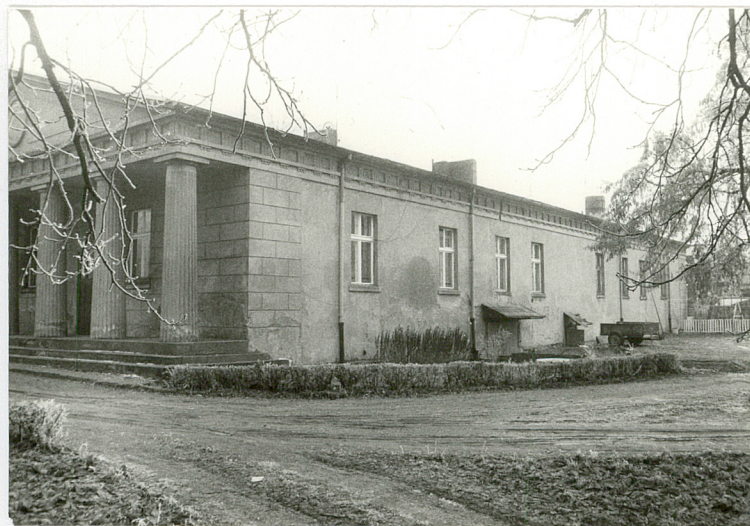
3

1. Elewacja wschodnia, frontowa
2. Elewacja północna.
3. Elewacja zachodnia.
4. Elewacja południowa.
5. Portal elewacji frontowej.
6. Tympanon elewacji frontowej.
7. Poddasze, więźba dachowa.

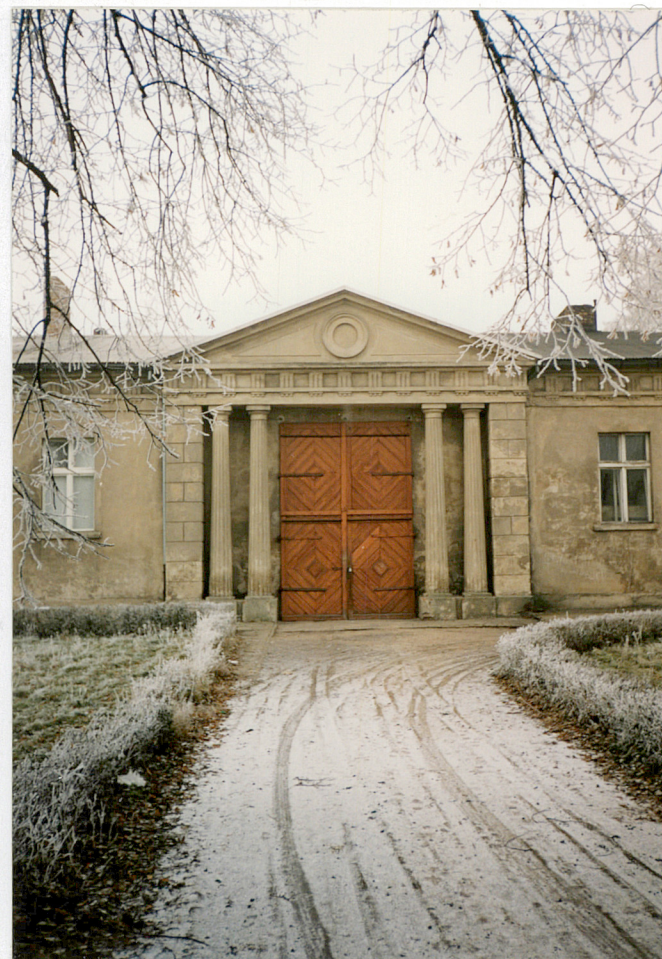
5

Elewacje - o wystroju neoklasycystycznym, symetryczne o regularnym rytmie otworów, artykułowane dekoracyjnym fryzem podokapowym, boniowniem elewacji szczytowych, naroży oraz węgarów portali elewacji wschodniej(frontowej). W elewacji frontowej symetrycznie umieszczone szerokie, klasycystyczne portale ujęte zdwojonymi kolumnami doryckimi, podtrzymującymi trójkątne tympanony; na nich ...

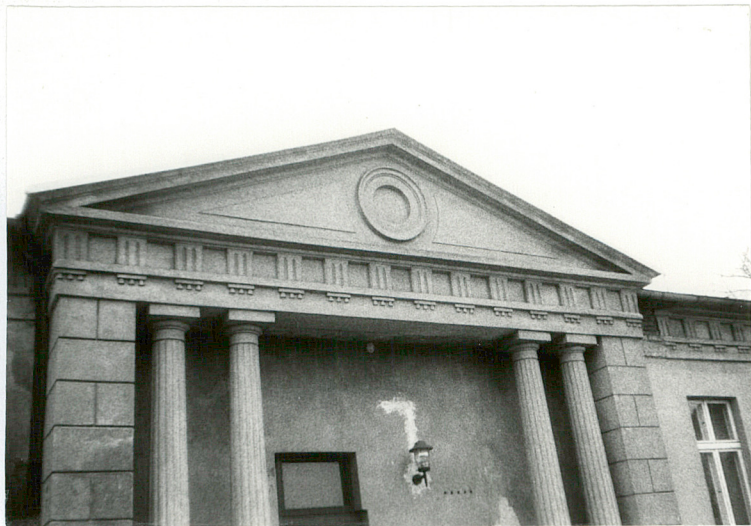
6

okrągłe płyciny ujęte po bokach w wyrobione w tynku płaszczyzny w kształcie trójkątów. Elewacja północna (boczna, od strony pałacu) zaakcentowana pięciokolumnowym portykiem porządku doryckiego, wspierającym tympanon o analogicznym wystroju jak w elewacji frontowej.

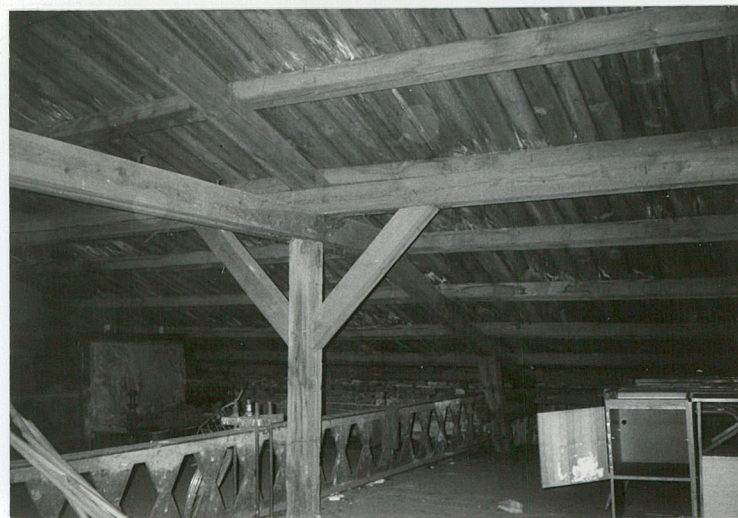
7

Więźba dachowa - drewniana, konstrukcji płatwiowo-kleszczowej, z podwójnym stołcem stojącym.
