ZESPÓŁ PAŁACOWO-PARKOWY I FOLWARCZNY

XIX / XX w.

POWODOWO

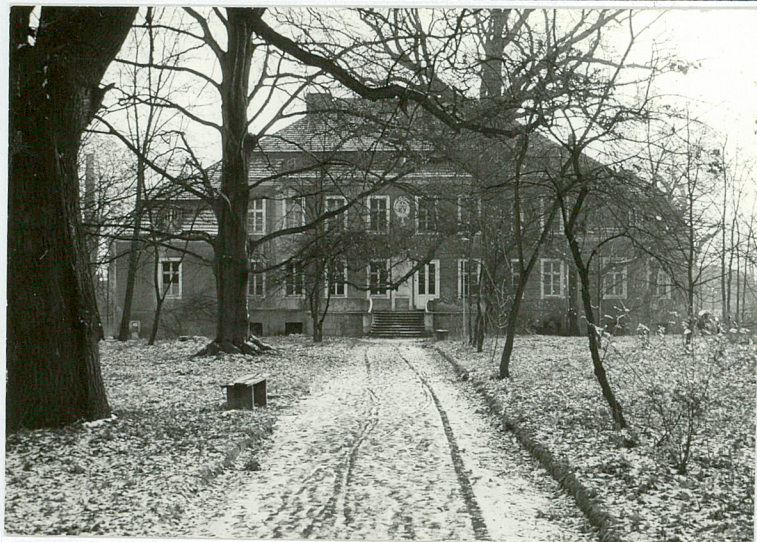
1

1. pałac "1" - widok na elewację pn.
2. j. w. - widok na elewację pd.
3. dom mieszkalny administratora majątku "2" - elewacja pd. i szczytowa wsch. z dobudowanym po wojnie garażem

- układ przestrzenny zespołu uległ częściowemu przekształceniu (szczególnie w części gospodarczej),
- pałac "1" zachował bryłę i wygląd elewacji, częściowo przekształcone zostało jego wnętrze,

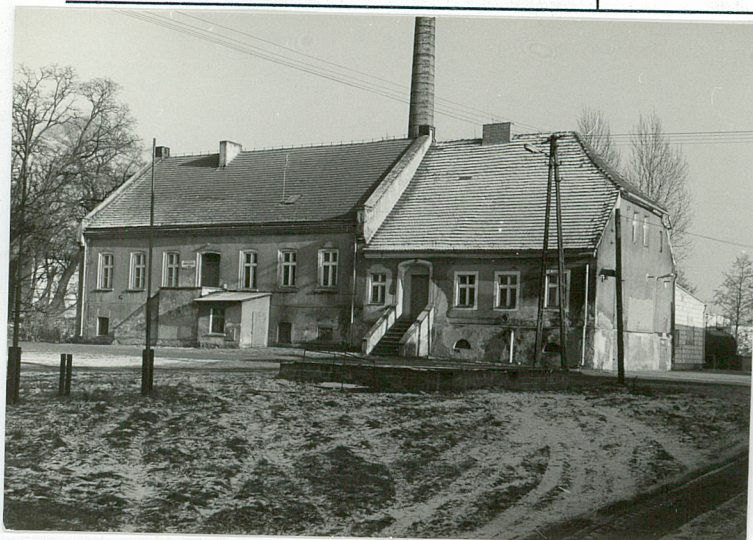
5

4. wnętrze podwórza - widok z pd. zach w kierunku parku między gorzelnią "3" i domem "2"
5. gorzelnia "3" - widok na elewację zach. i szczytową pd.
6. j. w. - widok na elewację tylną, wsch.

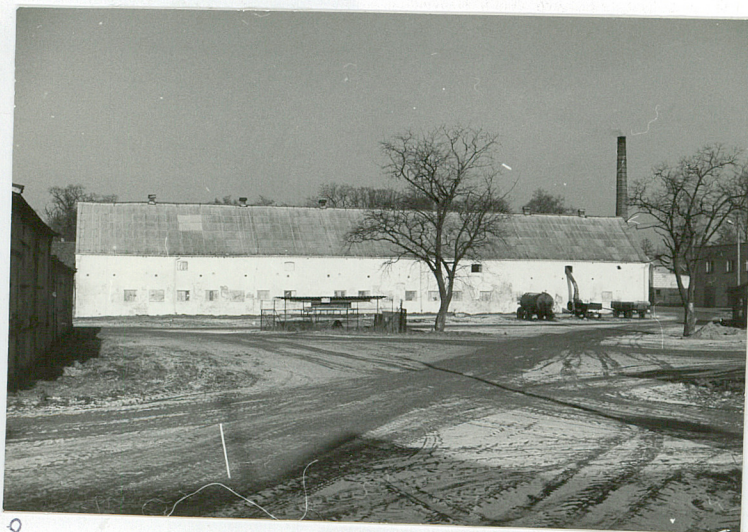
8

7. j. w. - elewacja pn.
8. obora krów mlecznych ob. nieużytkowana "9" - widok na elewację pd.
9. j. w. - elewacja pn. i szczytowa wsch.
10. fragment wnętrza podwórza w widoku na pn. wsch.

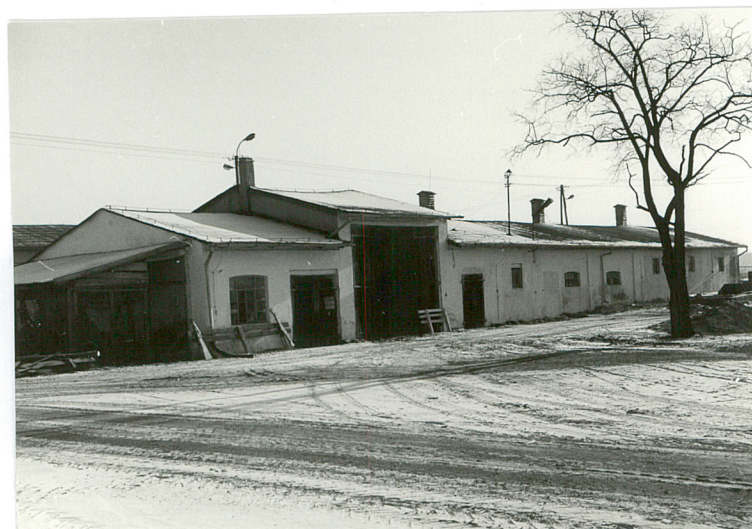
12

11. fragment wnętrza podwórza w widoku od głównego wjazdu na pd. wsch., po lewej widoczna zach. elewacja obory "9"
12. warsztaty i chlewnia wzniesione po II wojnie na miejscu dawnych drewnianych szop "5" - widok od zach.

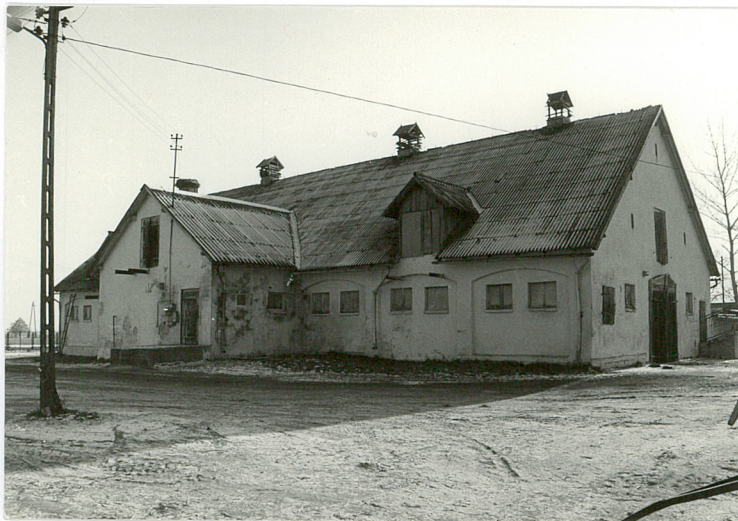
14

- dawna wolarnia "8" ma zmienioną bryłę (pierwotnie była niższa nakryta płaskim dwuspadowym dachem z papy)
- nie zachowały się najstarsze domy mieszkalne robotników folwarcznych usytuowane po pn. stronie drogi wiejskiej w miejscu obecnych bloków,

13. j. w. - widok od wsch.
14. wolarnia i żrebięciarnia ob. chlewnia "8" - elewacja pn. i szczytowa zach.
15. j. w. - elewacja pd. i szczytowa wsch.
16. dom włodarza "9" - elewacja wsch. i szczytowa pd.

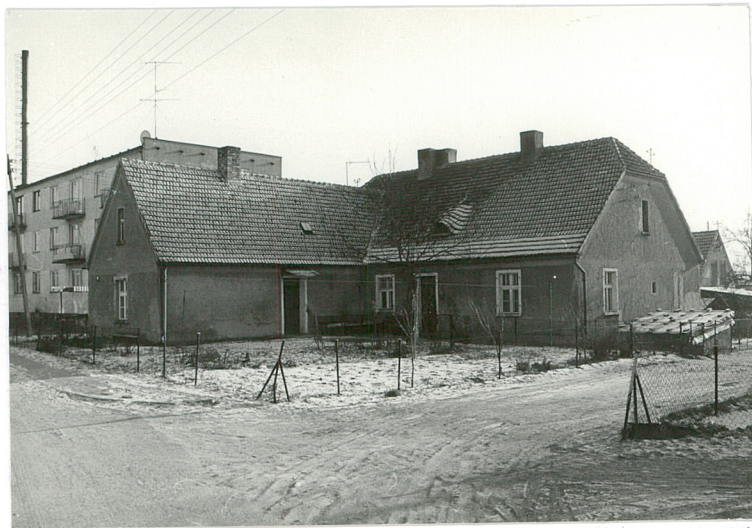
17

17. dom mieszkalny robotników folwarcznych "13" - widok od pn. zach.
18. fragment kolonii mieszkalnej z domami "15", "16" - widok ze wsch. na zach.
19. dom mieszkalny robotników folwarcznych "17" - elewacja pd. zach. i szczytowa pn. zach.

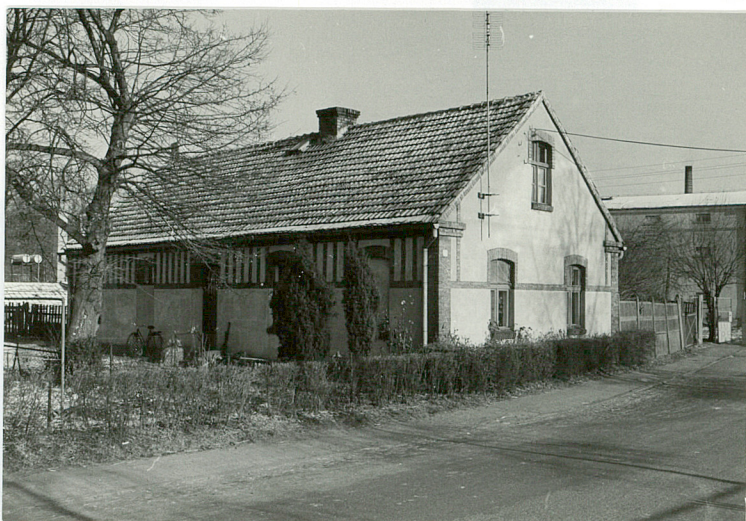
20

frontowa (zach.) - jednokondygnacyjna, 5-osiowa z otworem drzwiowym na osi symetrii i otworami okiennymi (częściowo zamurowanymi) na osiach bocznych, otynkowana z detalami zdobniczymi z czerwonej cegły którymi są: naroże, pilastry, łukowe nadokienniki i parapety, gzyms podokapowy, gzyms obiegający elewację na wysokości śłemia okien oraz lizenki między tymi gzymsami;

- 20. widok z drogi dojazdowej do podwórza na elewację zach. i szczytową pd.
- 21. widok na elewację wsch. i szczytową pn.
- 22. elewacja wsch.
- 23. główne drzwi wejściowe w elewacji zach.
- 24. okno poddasza - elewacja pd.

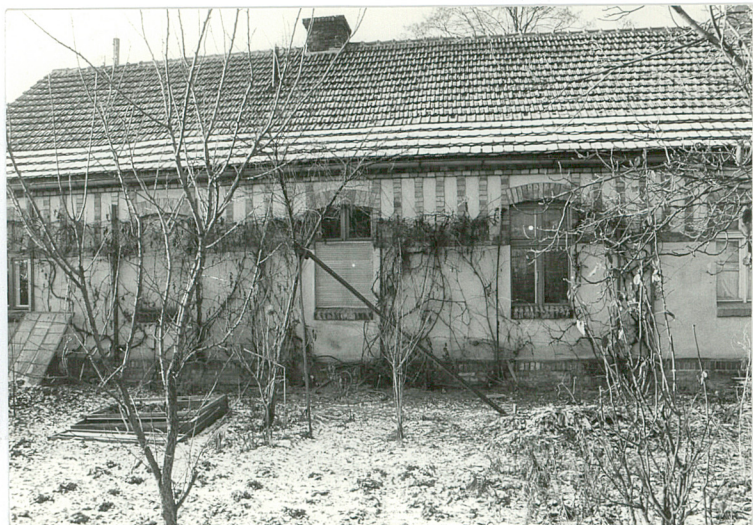
22

tylna (wsch.) - jednokondygnacyjna, 5-osiowa z otworami okiennymi częściowo zamurowanymi na osiach, z detalami zdobniczymi jak w elewacji frontowej;

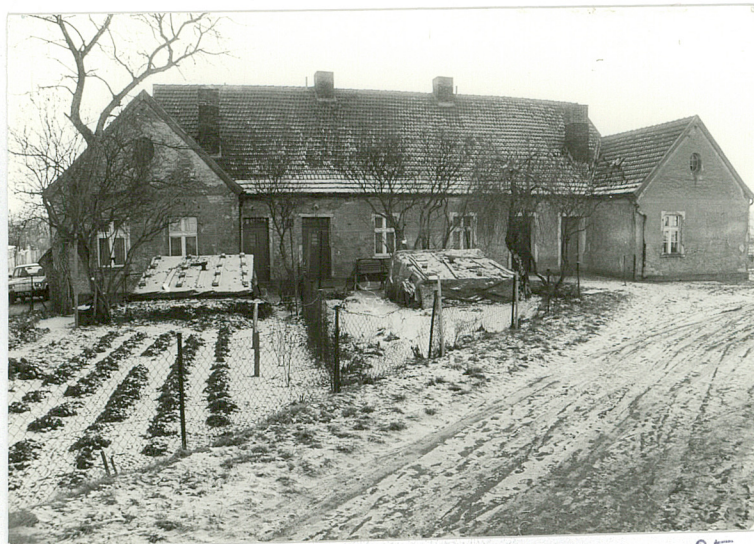
25

ogólnie dość dobry, zaniedbane są tynki elewacyjne, zdewastowane wnętrza dwóch mieszkań w zach. części budynku użytkowanych ob.przez wielodzietną rodzinę.

- 25. widok z drogi na elewację pn.
- 26. widok od pn. zach.
- 27. widok na elewację pd.
- 28. skrzydło wsch. - elewacja wsch.
- 29. drzwi zewnętrzne w elewacji pn.

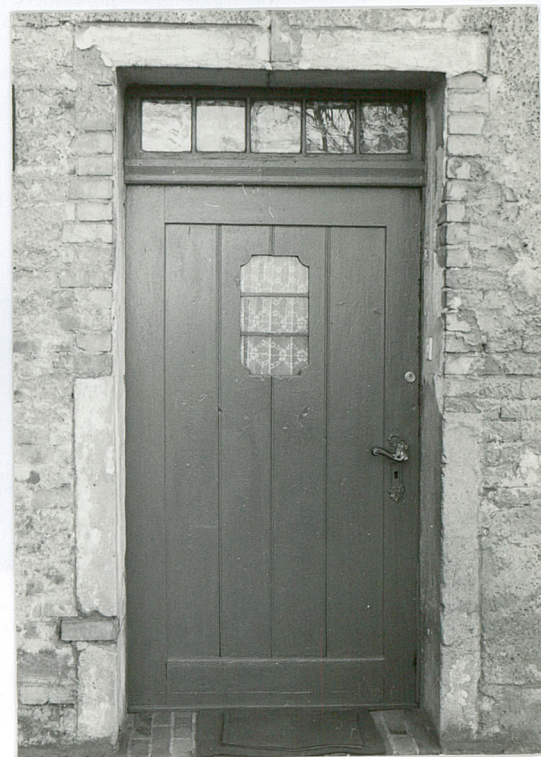
29

drzwi - pierwotne płycinowe i ramowe z nadświetlami, wtórne płytowe.
