1. Obiekt

FOLWARK DĄBROWA STARA

Folwark Dąbrowa Stara

1. Miejscowość Gmina Powiat Województwo	DĄBROWA STARA Wolsztyn Wolsztyn wielkopolskie	2. Obiekt (nazwa jak w karcie) ZESPÓŁ FOLWARCZNY	3. Zawartość wkładki (nazwa obiektu lub materiału uzupełniającego) CHLEWNIA, OB. OBORA, MAGAZYN PASZOWY /10/ <i>W rej. : 1007 z 11.03.1970</i>
--	---	--	---

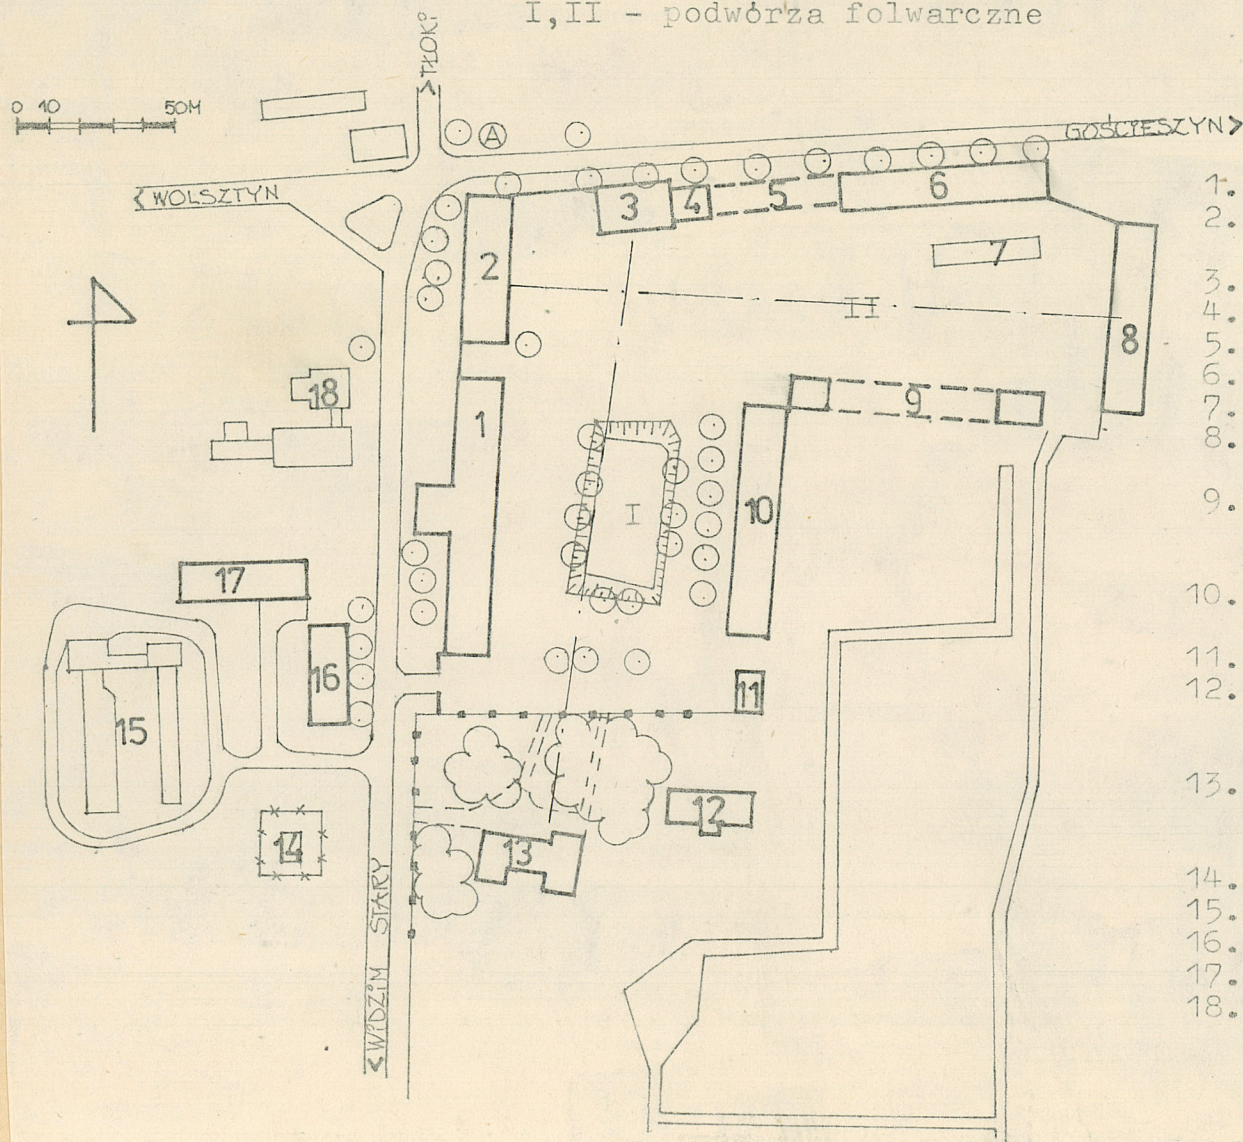
Folwark Dąbrowa Stara - plan sytuacyjny

I, II - podwórza folwarczne

1. Obora (1886)
2. Obora, ob. cielętnik (1873)
3. Spichlerz (1873)
4. Warsztat
5. Magazyny
6. Stodoła (1884)
7. Garaże
8. Stodoła, ob. garaże (1922)
9. Kuźnia, stelma-
charnia, ob. mag.
i wiata
10. Chlew, ob. buka-
ciarnia (1892)
11. Stajnia (1885)
12. Chlew, ob. budy-
nek gospodarczy
(1886)
13. Dwór (1870), ob.
biura i mieszka-
nia pracowników
14. Hydrofornia
15. Cielętnik
16. Bukaciarnia (1890)
17. Bukaciarnia (1890)
18. Suszarnia chmie-
lu

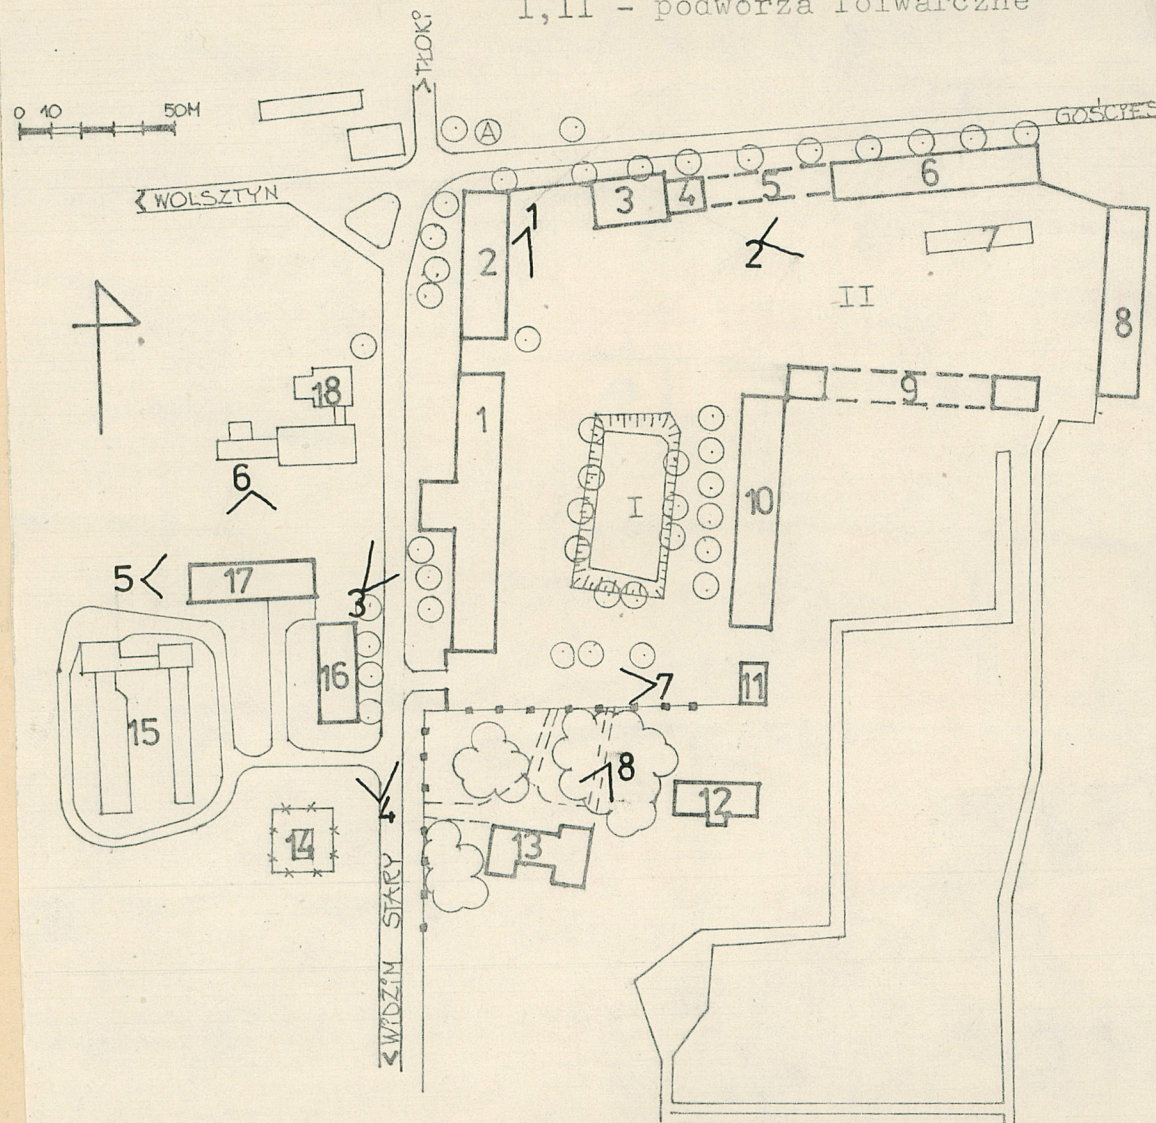
Folwark Dąbrowa Stara - plan sytuacyjny

I, II - podwórza folwarczne

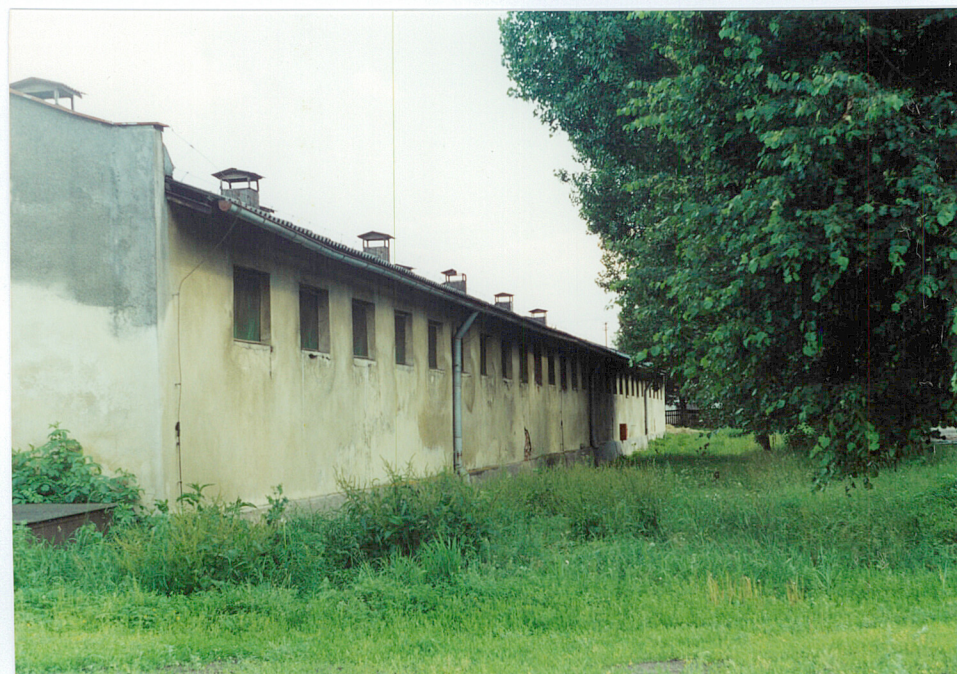
- 1) Elewacja frontowa
- 2) Elewacja tylna
- 3) Elewacja szczytowa północna
- 4) Elewacja szczytowa południowa
- 5) j.w. - brama

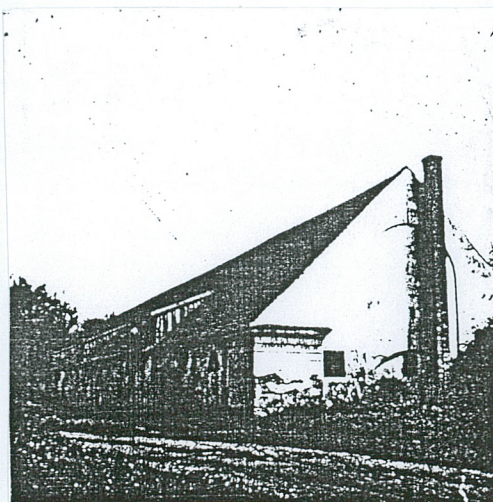
Zdjęcie z tzw. zielonej karty
- stan z 1955 roku
