1. Obiekt

KOŚCIÓŁ PAR. P. W. ŚW. MIKOŁAJA

1783 pocz. XIX

B A R D O

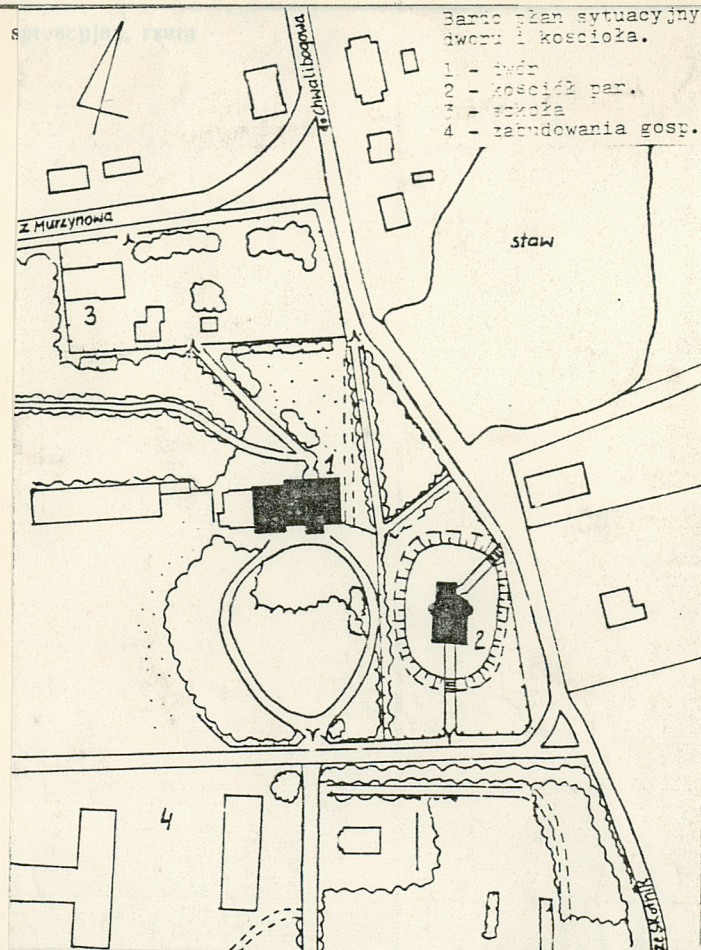
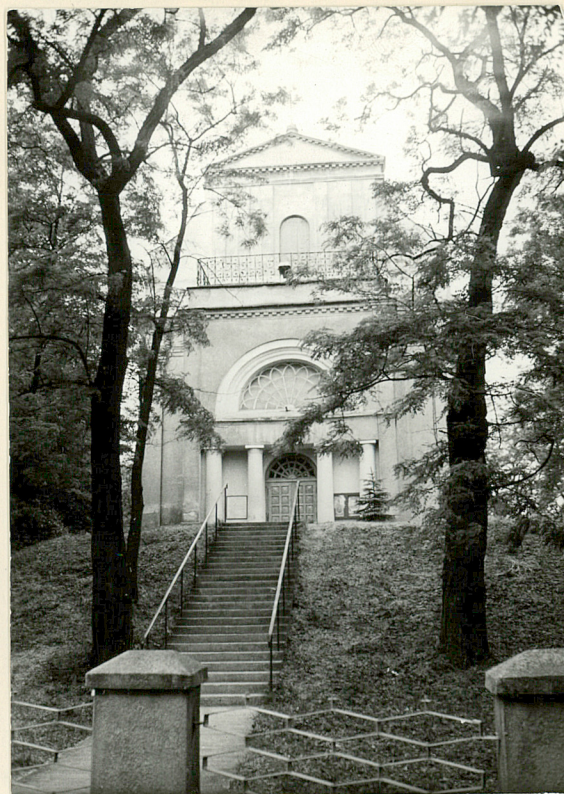
4. Zdjęcia, plan

Sytuacja: Kościół usytuowany jest w pd.-zach. części wsi, w pobliżu dworu, na niewielkim wzniesieniu po zach. stronie drogi lokalnej prowadzącej z Chwalibogowa przez Bardo do Murzynowa Kościelnego. Jego prezbiterium skierowane jest na pn. Budynek otacza zielony, zadrzewiony teren (d.cmentarz przykościelny), ogrodzony od strony drogi parkanem z metalowych prętów, z pozostałych stron - siatką. Gł. wejście do kościoła znajduje się po stronie pd., prowadzą do niego szerokie schody zewn.; inne schody prowadzą od pn.-wsch. ku wejściu do zakrystii. Przy schodach bocznych znajduje się wolnostojąca dzwonnica o otwartej, metalowej konstrukcji. Przed zakrystią ustawiono krzyż misyjny.

Elewacje: Elewacje kościoła podzielone toskańskimi pilastrami, zwieńczone profilowanymi gzymsami (w korpusie przebiegającymi na dwóch poziomach). Partia cokołu zaakcentowana odsadzką. Część środkowa elewacji frontowej znacznie wysunięta, z czterokolumnowym portykiem wgłębnym, ujmującym półkoliście zamknięte wejście. Wyżej, ponad gzyms - duże półkolisty okno w profilowanym obramieniu. Partię tą wieńczy ząbkowany gzyms i balkon o żelaznej, klasycystycznej balustradzie. Ponad balkonem widoczny opilastrowany szczyt nawy, ujęty spływami, zwieńczony trójkątnym, ogzymsowanym frontonem. Elewacje boczne 3-osiove; okna zamknięte półkoliście, przy pierwszym od pn. prześle - występujące półkoliście ślepe apsydy.

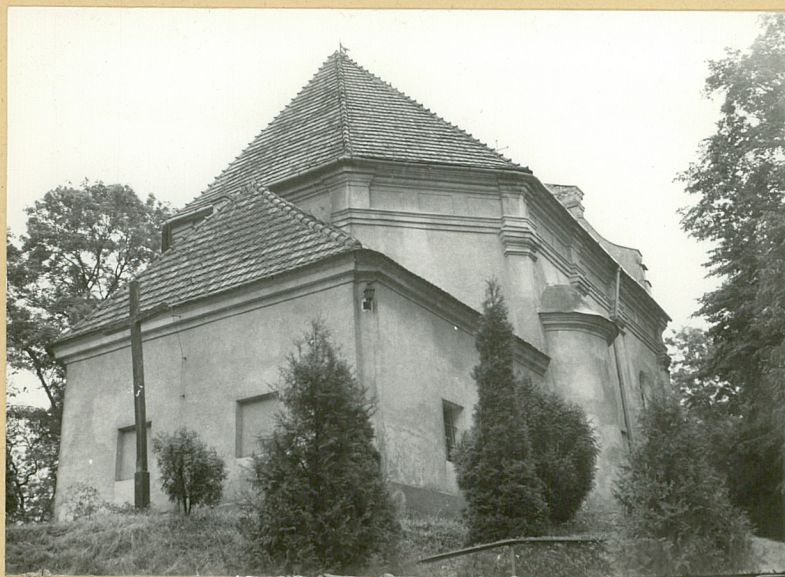
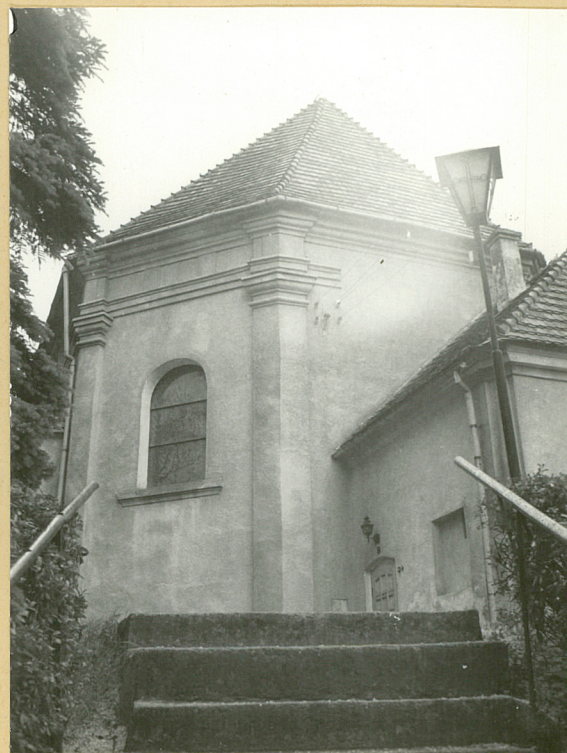
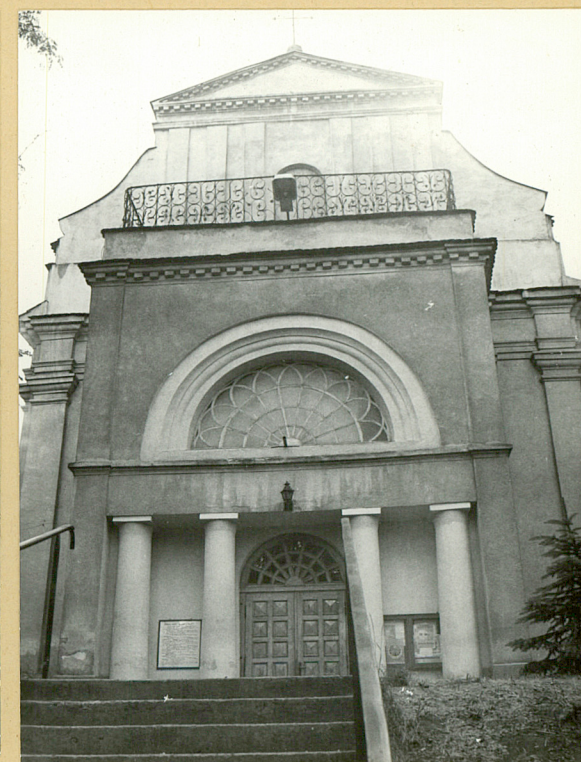
cd.opisu, rzut poziomy, zdjęcia

W pn.-wsch. ścianie prezbiterium - jedno półkolistie zamknięte okno. We wsch. elewacji zakrystii - segmentowe zamknięte wejście i prostokątne okno (zamurowane); w elewacjach pn. i zach. - po dwa prostokątne okna (niektóre zamurowane).

Wnętrze i wyposażenie: Wnętrze podzielone trzema parami toskańskich kolumn na trzy nawy, prezbiterium niewyodrębnione, równe szerokością nawie. Ściany zwieńczone profilowanym gzymsem. Nawa gł. nakryta kolebką o przekroju segmentowym, nawy boczne - płaskimi stropami. W pn.-wsch. ścianie prezbiterium - okno wypełnione witrażem z wyobrażeniem Matki Boskiej, w ścianie pn.-zach. - półkolistie zamknięta wnęka ze współczesnym malowidłem przedstawiającym św.Mikołaja, niżej - wejście do zakrystii. Nawy oświetlone dwoma parami półkolistie zamkniętych okien. W przeszle pn. dwie symetryczne apsydy ołtarzowe, otwierające się do wnętrza półkolistie zamkniętymi arkadami w profilowanych obramieniach. W pd. części kościoła ponad kruchtą empora muzyczna wsparta na dwóch kolumnach, otwierająca się do nawy szeroką, półkolistą arkadą. Zakrystia sklepiona żaglasto na gurtach spływających na narożne pilastry.

Z pierwotnego wyposażenia kościoła zachowały się ołtarze boczne, rokokowe, z XVIII-wiecznymi obrazami św.Józefa św.Stanisława i św.Antoniego, ponadto XVIII-wieczne rzeźby z ołtarza gł., w miejscu którego na wsch. ścianie prezbiterium zawieszono obecnie obraz Matki Boskiej w bogatym rokokowym obramieniu.
