18534  
WIELKOPOLSKIE

PLEBANIA

1847

M A R Z E N I N

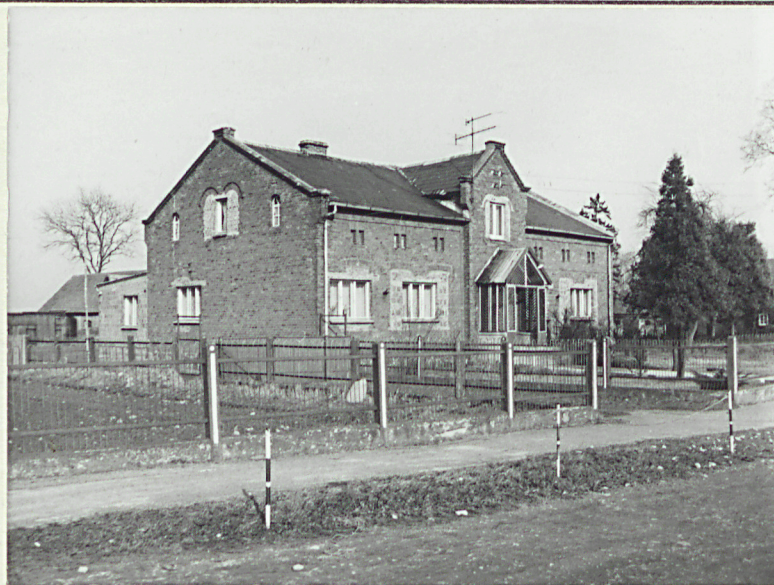
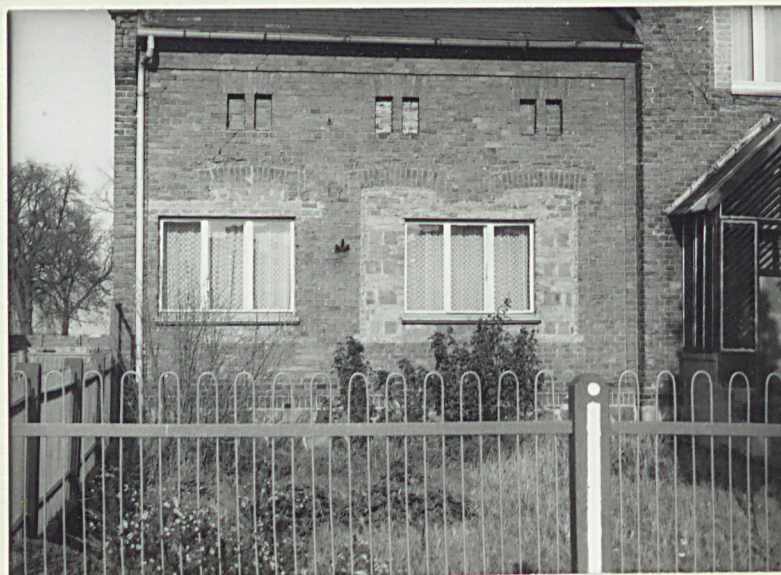
11. Zdjęcia, rzut, przekrój, sytuacja, orientacja

Sytuacja: Plebania usytuowana jest w środkowej części wsi, przy drodze lokalnej z Marzenina do Noskowa, w pobliżu kościoła par. p.w.św. Mikołaja. Przed odsuniętym dość znacznie od drogi budynkiem znajduje się ogród kwiatowy, ogródzony parkanem z prętów metalowych osadzonych na niskim murku między murewanymi słupkami. Za budynkiem - podwórze, na które prowadzi wjazd po zach. stronie budynku; na podwórzu znajdują się zabudowania gospodarcze.

Materiał i technika: Plebania jest budynkiem murowanym, ściany licowane cegłą. Otynkowane wnętrza przekrywają stropy drewniane z podsufitką. Dach o konstrukcji drewnianej, płatwiowo-kleszczowej, ze ścianką kolankową, kryty podwójnie dachówką karpiówką. Ganek o konstrukcji drewnianej. Posadzki cementowe i z płytek ceramicznych. Podłogi drewniane (deski, parkiet). Schody drewniane, balustrady tralkowe. Stolarka w większości nowa: drzwi zewn. gł. 2-skrzydłowe, szklone, z nadświetlem, opierane listwami w romb; okna 3-dzielne konstrukcji skrzynkowej.

Rzut: Budynek wzniesiono na rzucie prostokąta, z niewielką, prostokątną nowszą przybudówką od podwórza po stronie zach. Przed budynkiem - niewielki ganek dostępny zewn. stopniami. Układ wewnątrz 2-traktowy, z niewielkim przedsionkiem w trakcie frontowym oraz wąskim korytarzem i klatką schodową w zach. partii traktu podwórzowego.

Bryła: Plebania jest budynkiem niepodpiwniczonym, 1-kondygnacyjowym, z dodatkową kondygnacją częściowo użytkowanego poddasza. Nakrywa ją dach dwuspadowy o niewielkim (ok. 30°) kącie nachylenia połaci dachowych. Od frontu partia wejścia gł. lekko wysunięta, nieco wyższa, nakryta osobnym daszkiem dwuspadowym. Wejście poprzedzone otwartym drewnianym gankiem, nakrytym dwuspadowym daszkiem. Od podwórza znacznie niższa, 1-kondygnacyjowa przybudówka, nakryta dachem pulpitowym.

Elewacje: Elewacje plebanii licowane czerwoną cegłą; partia zaakcentowanego odsadzką cokołu - z kamieni polnych. Układ otworów, niegdyś segmentowych, obecnie znacznie zmieniony.

Elewacja frontowa 5-osiowa (niegdyś 7-osiowa); jej 1-osiowa część centralna nieznacznie wysunięta, z ujętym drewnianym gankiem wejściem gł.; ponad daszkiem ganku - jedno prostokątne okno (pierwotnie dwa okienka); w zwieńczeniu - trójkątny, ogzysowany szczyt ujęty nadwieszonymi słupkami; części boczne - 2-osiowe (pierwotnie 3-osiowe), ponad prostokątnymi oknami - po trzy pary okienek poddasza. W elewacjach bocznych po jednym oknie po stronie pn., od wsch. - okno pierwotne, od zach. - przemurowane; wyżej - po jednym, umieszczonym centralnie oknie (pierwotnie - pary półkoliście zamkniętych okienek); w zwieńczeniu - trójkątne ogzysowane szczyty ujęte nadwieszonymi słupkami.
