1. Obiekt

O B O R A - ob. owczarnia (1)

MARZENIN

1. Miejscowość MARZENIN	2. Obiekt (nazwa jak w karcie) obora ob.owczarnia	3. Zawartość wkładki nazwa obiektu lub materiału uzupełniającego) c.d.pkt.13, zdjęcia, plan sytuacyjny
----------------------------	--	---

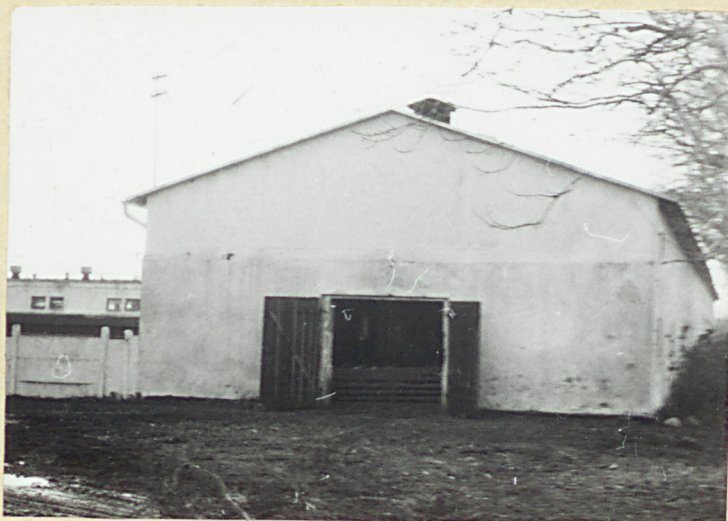
Elewacja pld.: 3 wrota dwuskrzydłowe, 2 drzwi jednoskrzydłowe, 14 okien: 9 okien 6 połowych zakończonych łukowato 5 okien 12 połowych zakończonych łukiem prostym.: Na poddaszu 9 okien zakończonych łukowato oraz 3 drzwiczki gospodarcze. Elewacja wsch.: 1 wrota dwuskrzydłowe przejazdowe.

Elewacja wschodnia-szczytowa

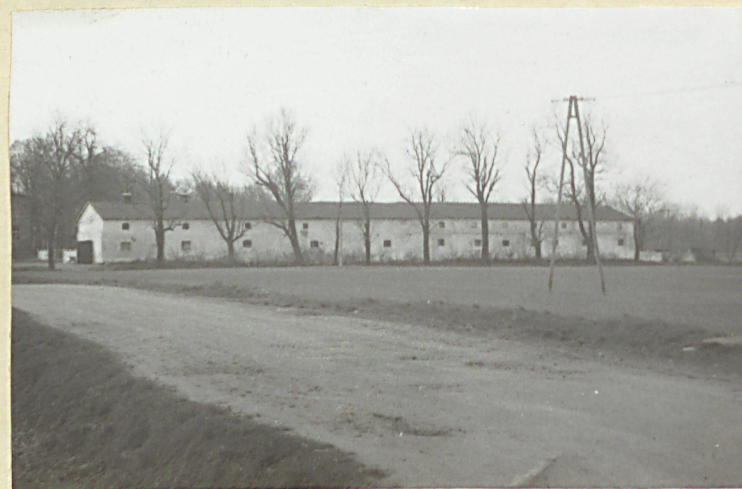
Kształt i bryła: budynek na planie wydłużonego prostokąta, jednokondygnacyjny, niepodpiwniczony z poddaszem użytkowym, nakryty dachem dwuspadowym. Elewacje: wszystkie bielone. Elewacja płn.: 12 okien przyziemia /10 okien 6 polowych, 2 okna 12 polowe, 10 okien ~~prz~~amkniętych łukowato, 2 zakończone łukiem prostym, 12 okien na poddaszu przysklepione łukowato, ciąg dalszy na wkładce nr.1

Elewacja północna

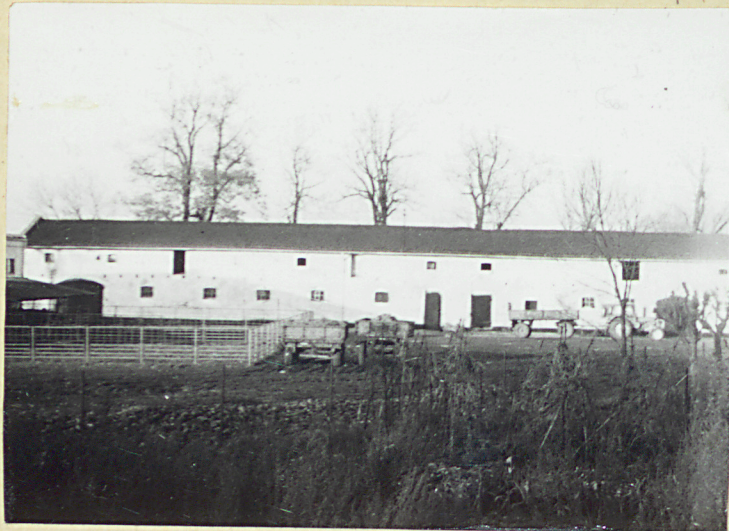
Fragment elewacji południowej
/zachodnią część/

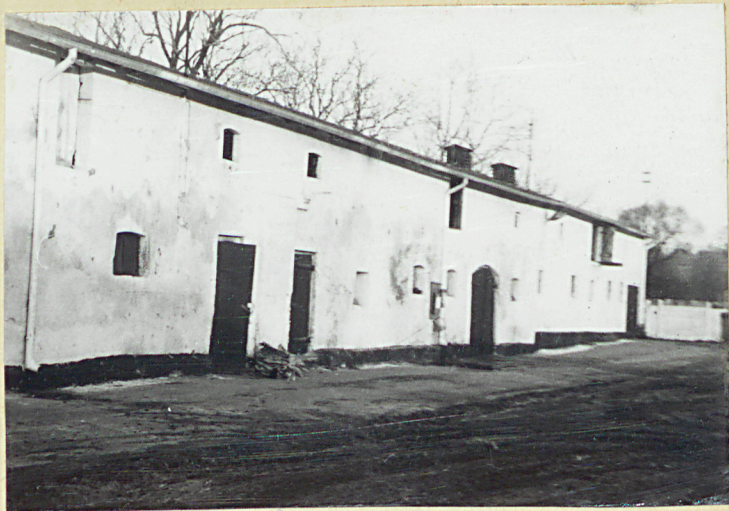
Fragment elewacji południowej
/wschodnią część/
