Nr 18854  
WIELKOPOLSKIE

22/40/3 CHLEWIA (2)

1851

Czarnotki

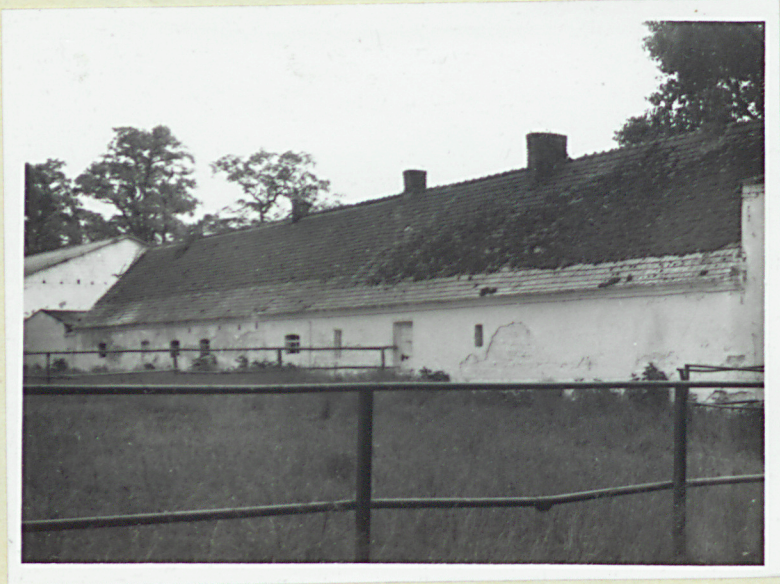
4

ELEWACJA PÓŁNOCNA - 8-osiowa, o nieregularnie rozmieszczonych otworach okiennych i drzwiowych, różnej wielkości i kształtu, wypełnienie otworów pierwotne i wtórne. Elewacja zwieńczona gzymsem zbudowanym z dwóch warstw cegły dolnej z wysuniętych główek, nad którymi warstwa cegły ułożona "na rolkę" i wysunięta ponad lico ściany. Elewacja ustawiona na nieznacznie wysuniętym cokole, tynkowanym na gładko, pozbawionym detalu architektonicznego

- I. Elewacja południowa
2. Elewacja południowa cz. centralna
3. Elewacja południowa cz. wschodnia
4. Elewacja północna
5. Elewacja zachodnia
6. Fragment muru - cegła suszona
7. Szczyt z datownikiem
8. Wnętrze - kojce dla zwierząt
9. Okno
10. Konstrukcja stropu
- II. Wnętrze - korytarz

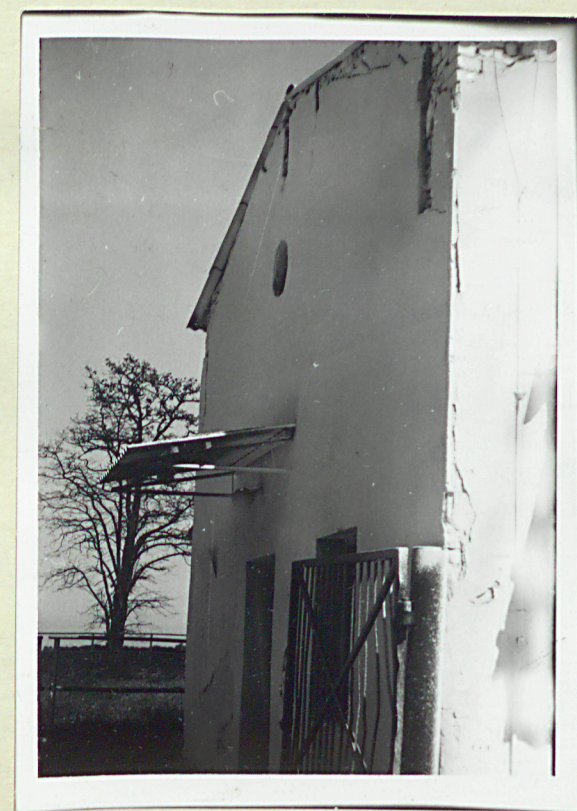
5

Elewacje wschodnia i zachodnia analogiczne, ślepe, tynkowane gładko, ściany zamknięte trójkątnie, wzdłuż nachylenia połaci dachowych biegnie gzyms z jednej warstwy cegły, nieznacznie wystającej ponad lico muru. Od strony zachodniej ściana szczytowa niedostępna, dobudowano tu przybudówkę, która mieści zlewnię mleka i pomieszczenia socjalne.

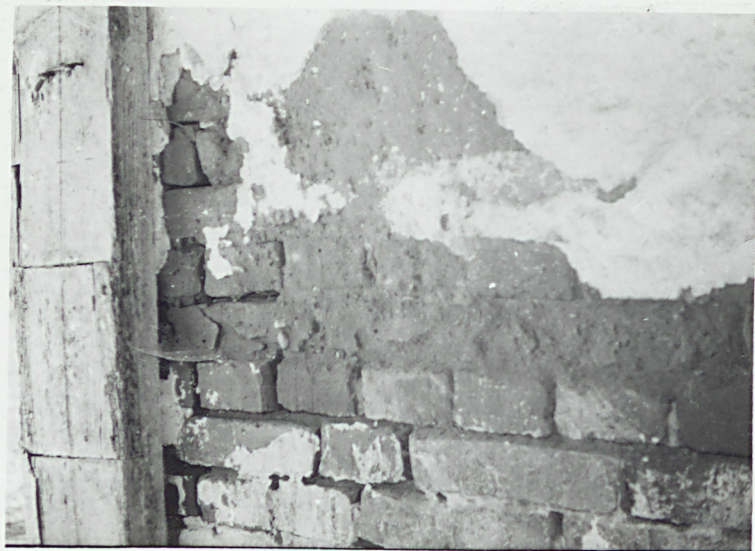
6

SCIANY piwnic od zewnątrz i od wewnątrz ceglane. Ściany od zewnątrz i od wewnątrz pokryte tynkiem wapiennym, malowane mlekiem wapiennym. Ściany wzniesione z cegły w wтку krzyżowym, pierwotnie z cegły glinianej, suszonej na słońcu (fragmenty w ścianie działowej przy otworze wejściowym tuż za wystawką w kierunku wschodnim) i cegły czerwonej glinianej, łączonej wiązaniem glinianym.

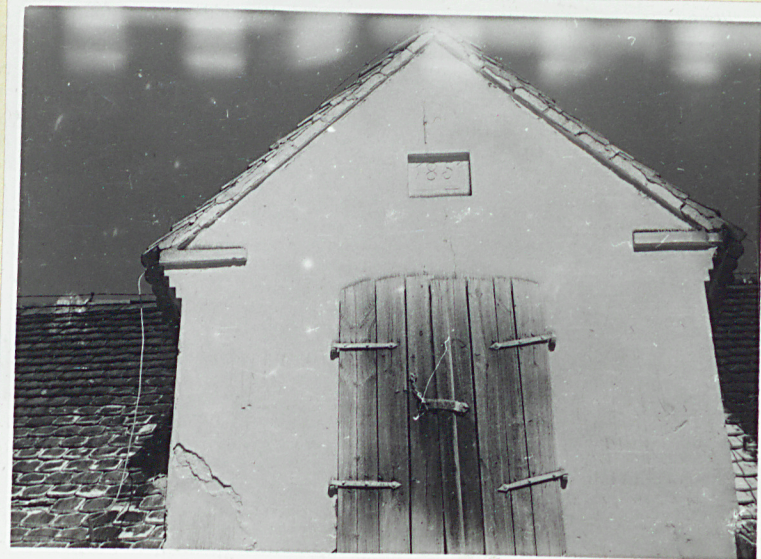
7

ELEWACJA PÓŁUDNIOWA - 11-osiowa, o nieregularnie rozmieszczonych otworach okiennych i drzwiowych, gzyms wieńczący i cokół analogiczny jak w elewacji północnej. W szczycie muru wystawka, 1-osiowa, w osi otwór drzwiowy, drewniany prowadzący na poddasze, wejście przez przystawianą drabinę. I kondygnację od poddasza oddziela gzyms ciągnący się przez szerokość całego budynku. W szczycie wystawki wzdłuż nachylenia połaci gzyms, nieco wysunięty ponad lico muru. Odcinki gzymsu przeniesione na lico muru jako zaakcentowanie trójkątnego zwieńczenia wystawki. W części centralnej szczytu znajduje się datownik "1851" umieszczony na polu o wykroju leżącego prostokąta opuszczony nieco w lico muru.

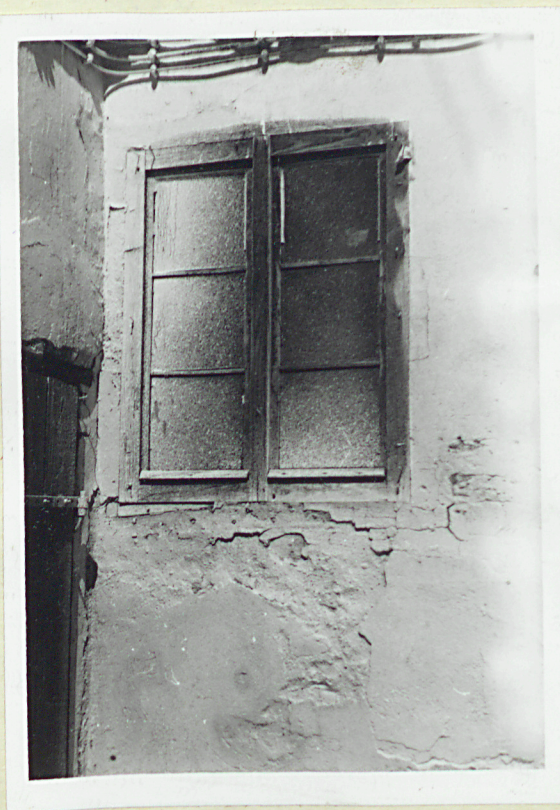
9

OTWORY OKIENNE o wykroju stojących prostokątów, wypełnione oknami drewnianymi, dwurzędowymi, 6-dzielnymi ze szczeblinami poziomymi (zachowane dwa takie okna w części centralnej elewacji południowej) pozostałe otwory okienne wtórne o wykroju leżącego prostokąta, wypełnione oknami metalowymi.

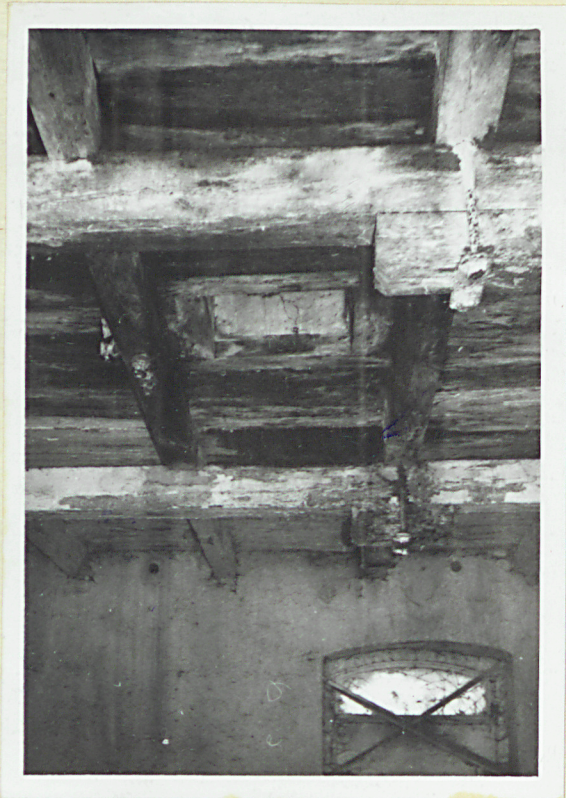
10

STROP drewniany (w przyziemiu) o poprzecznym układzie belek stropowych, z przestrzeniami międzyblokowymi wypełnionymi gliną. Nad piwnicami stropy odcinkowe, ceglane.
