18613  
WIELKOPOLSKI

DOM

WRZEŚNIA

4. Adres ul. Warszawska 10  
62-300 Września

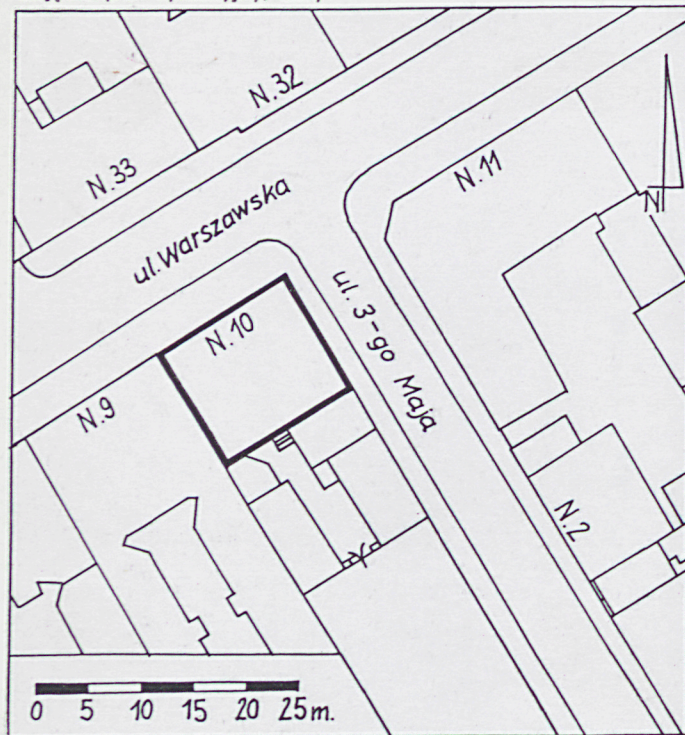
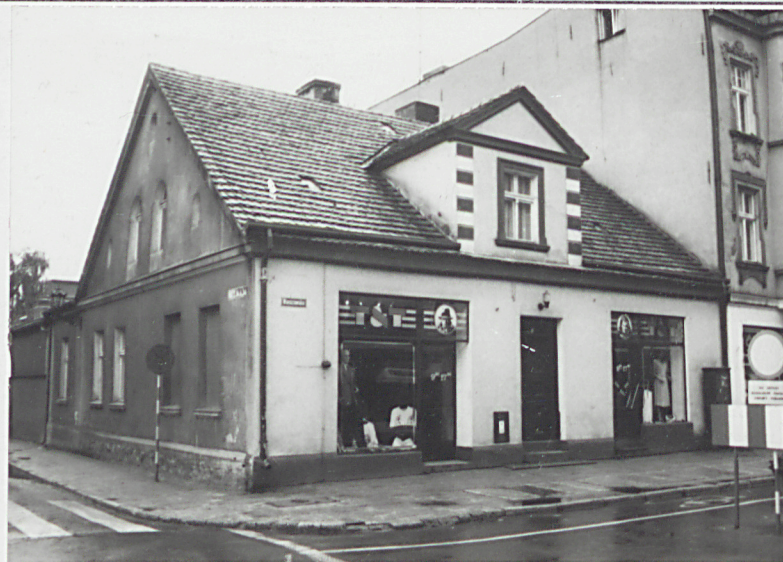
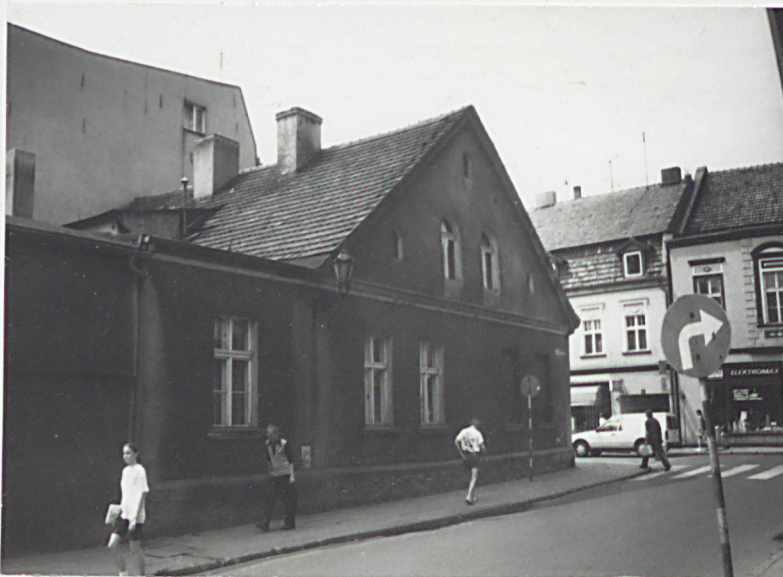
Zdjęcia, plan sytuacyjny, rzuty

Sytuacja: Narożnikowy dom usytuowany jest w zwartej zabudowie centrum miasta, u zbiegu ulic Warszawskiej i 3-ciego Maja, bezpośrednio przy ulicach. Od pd. do budynku gł. przylegają dwie oficyny. Zabudowania otaczają niewielkie, wyłożone płytkami chodnikowymi podwórko, od pd. ogrodzone wysokim, tynkowanym murem z bramką.

Materiał i technika: Budynek wzniesiony został z cegły na podmurówce z kamieni polnych; ściany wewn. w konstrukcji szkieletowej. Otynkowany. Wnętrza nakryte stropami drewnianymi z podsufitką. Dach o konstrukcji drewnianej, płatwiowokleszczowej, kryty częściowo podwójnie dachówką karpiówką, częściowo dachówką zakładkową. Podłogi drewniane (deski), kryte wykładziną. Schody i balustrady drewniane. Częściowo zachowana pierwotna stolarka: drzwi zewn. 2-skrzydłowe, pełne, z prostokątnymi nadświetlami, ramowo-płycinowe, z elementami dekoracji snycerskiej; drzwi wewn. 2-skrzydłowe, szklone, z półkolistym nadświetłem oraz 1-skrzydłowe, pełne, ramowo-płycinowe. Okna 3-i 4-podziałowe, szklone na kit w szczeblinach pojedynczych, konstrukcji skrzynkowej.

Rzut: Dom wzniesiony został na planie prostokąta, z dwiema, również prostokątnymi oficynami od pd. Układ wewnątrz 2-traktowy, z sienią na osi, mieszczącą zabiegowe schody na poddasze. Oficyny 1-traktowe.

Bryła: Budynek jest częściowo podpiwniczony (od strony podwórza), 1-kondygnacyjny, z dodatkową kondygnacją częściowo użytkowanego poddasza. Nakrywa go wysoki dach dwuspadowy z szeroką wystawą dachową od frontu oraz mniejszą wystawką od strony podwórza. Nad oficynami - dachy jednospadowe.

Elewacje: Elewacje budynku tynkowane, malowane w kolorze ciemnoszarym; gzymsy i opaski - w kolorze brązowym i kremowym. Partia cokołu zaakcentowana odsadzką. Elewacja frontowa 3-osiova, z prostokątnym wejściem na osi; układ otworów na parterze całkowicie zmieniony (wejścia do sklepów, okna wystawowe); na piętrze - 1-osiova wystawa, ujęta boniowaniem, zwieńczona trójkątnym ogzysmowanym szczytem; w wystawie - jedno prostokątne, ujęte profilowaną opaską okno. Elewacja wsch. 4+1-osiova, zwieńczona trójkątnym szczytem; okna parteru prostokątne, po stronie pn. - obecnie zamurowane; w szczycie - dwa okna zamknięte półkoliście, obok których - mniejsze okienka o analogicznym kształcie.
