Nr  
18630

DWÓR

AUGUŚCIN

1. Miejscowość <b>Auguścin</b> gmina: Wyrzysk powiat: pilski województwo: wielkopolskie	2. Obiekt (nazwa jak w karcie)  <b>DWÓR</b>	3. Zawartość wkładki (nazwa obiektu lub materiału uzupełniającego)  <b>13. Opis c.d.; mapa ; plan sytuacyjny</b>
--	---	--

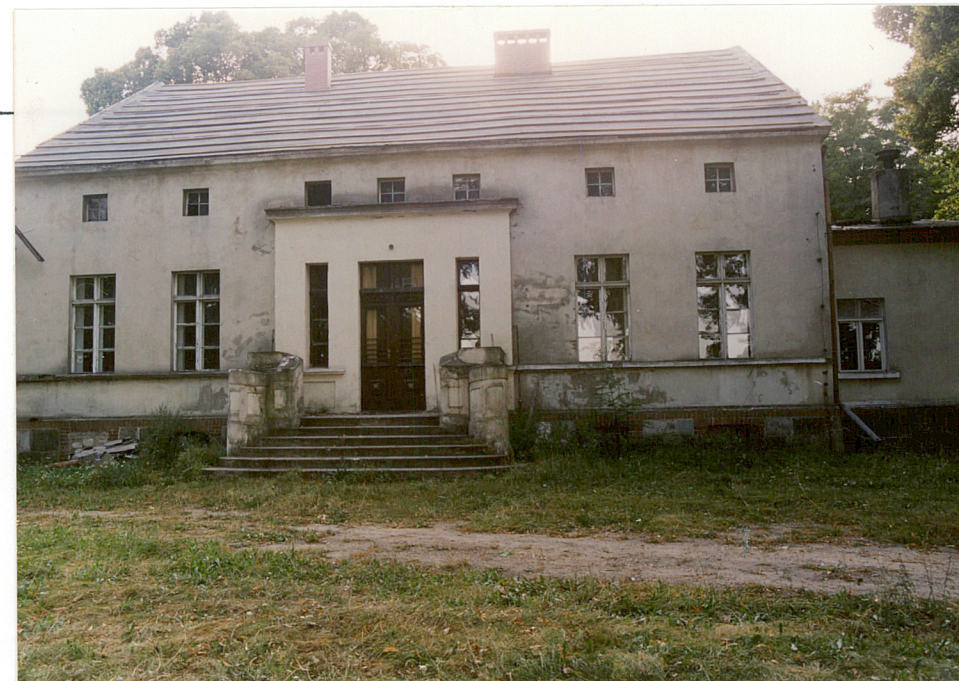
2

1. Widok na dwór od pn-wsch
2. Fasada korpusu głównego
3. Schody główne i ryzalit pozorny na fasadzie
4. Drzwi wejścia głównego
5. Widok na część południową od pd-wsch
6. Widok na część południową od pd-zach
7. Elewacja zachodnia
8. Elewacja północna
9. Piwnice w części południowej (trakt wschodni)
10. Piwnice części południowej (trakt zachodni)
11. Drzwi wewnętrzne płycinowe
12. Okno welopodziałowe z zachowanymi okiennicami (pom.3)
13. Okno czterodzielne (pom. 6)
14. Korytarz poprzeczny na osi piętra z widoczną klatką schodową
15. Pomieszczenia pomocnicze (garderoby ?) przy pokojach na piętrze
16. Nieużytkowane poddasze, więźba krokwiowo-płatwiowa wsparta na ukośnych stolcach
17. Dom włodarza (3) od strony zachodniej; na pierwszym planie pozostałości po stawie
18. Ruiny domu stangreta (2), widok od pd-zach
